OTORAPOR

OTO EKSPERTİZ RAPORUDUR

Plaka : 11AR088

MARKA : BMW

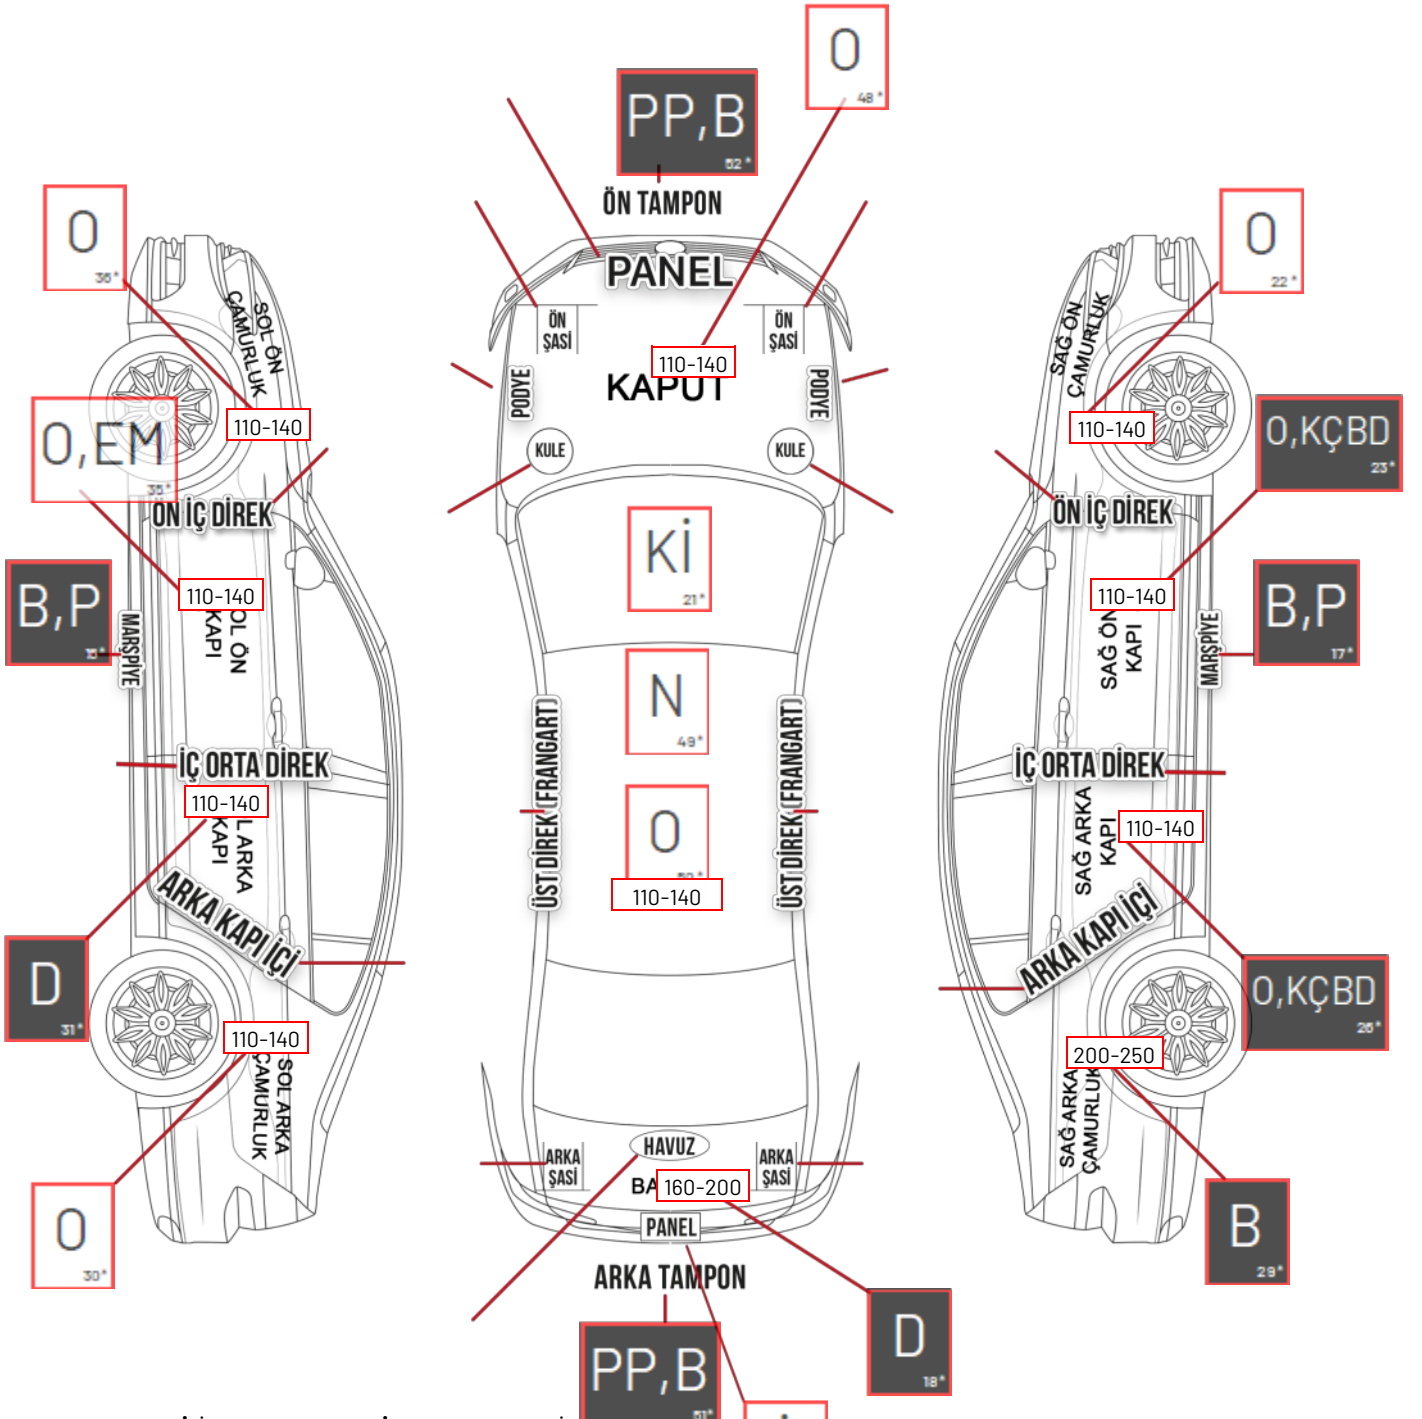
NOTLAR:
- TAVAN DÖŞELİ EME ÇIKIŞI MEVCUT
- TAVAN DÖŞELİ DOLU HASARI MEVCUT

Tavanda Ezik-Göçük Mevcut mu? Evet
Araçta Noktasal Ezik-Çizik Mevcut mu? Fotoğraf Evet, Tavan Dahil Ezik ve Çizikler Mevcuttur
Arka - İç Panel İşlemli
Sol Arka - Kapı Değişim
Sağ Ön Çamurluk Makam filama deliği mevcut (Orijinal)
Arka Bagaj Değişim
Karalama Kağıdı Karalama Kağıdı Fotoğrafı Eki
Airbag (Hava Yastıkları) Usta Kanaati Paket uygulandı sorunsuz (Otorapor Airbag Kontrol Paketi Uygulanmadıysa Yetkili Serviste İncelenmesi Gereklidir.)
Araç Genelinde Dolu Hasarı Mevcut Mu ? Evet

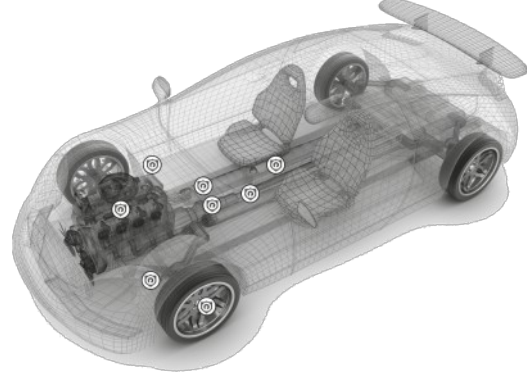
1 Klima Elektroniği

Arıza Kaydı Mevcut
