## 23 Ekim - 09 Kasım 2011 VAN DEPREMLERİ

### 23 Ekim 2011 Van - Tabanlı ve 9 Kasım 2011 Van - Edremit Depremleri

## YERBİLİMSEL ETÜT ÇALIŞMALARI

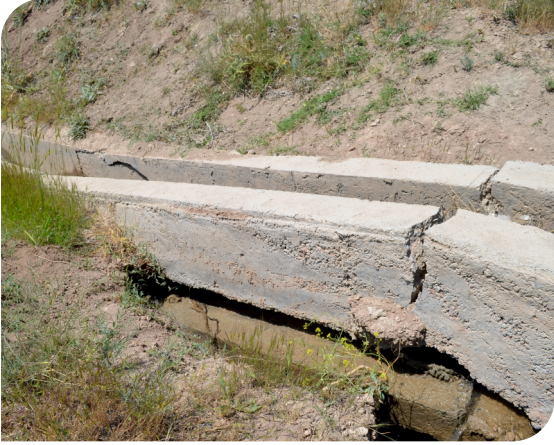
Şekil 3

23 Ekim 2011 Depreminde meydana gelen yüzey faylanmaları arazide sınırlı alanlarda görülmüştür. Depreme neden olan fayın meydana getirdiği yüzey kırığı, Van Yüzüncü Yıl Üniversitesinin kuzeyinde Bardakçı Köyü yolu paralelinden geçen sulama kanalları ve Van-Erciş karayolu asfaltında gözlenmiştir (Şekil 3,4,5,6). Depremi meydana getiren fay yanal atımı da olan bir ters faydır ve bu fayın genel doğrultusu yaklaşık doğu batı yönlüdür. Bu depremde kuzey blokta meydana gelen 10 cm lik bir yükselme gözlemlenmiş olup bu yükseltiler lokal olarak ancak birkaç noktada gözlenmiştir.

Şekil 3,4,5,6. Arazide gözlenen yüzey faylanmaları

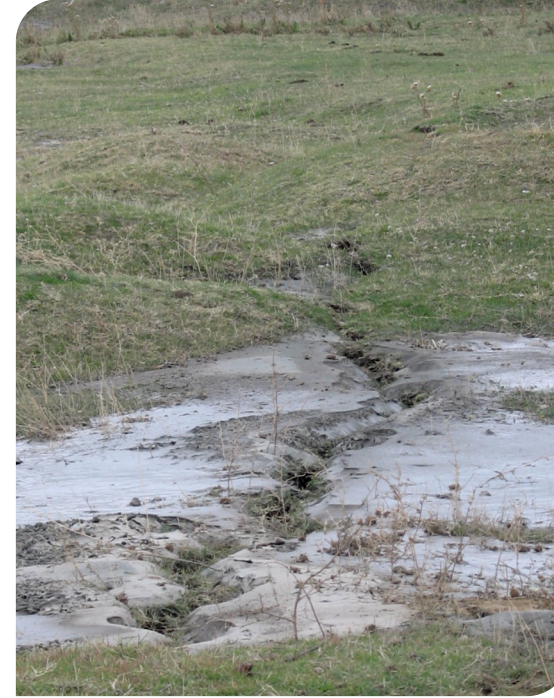
Şekil 7

Bu depremde faylanmanın dışında yüzeyde önemli deformasyonlar meydana gelmiştir. Van gölü kıyıları ve dere kenarlarında sivilaşma, yanal yayılma benzeri deformasyonlar gözlenmiştir (Şekil 7,8,9).

Şekil 7,8,9. Deprem sonrası bölgede gözlenen sivilaşma ve yanal yayılmalar

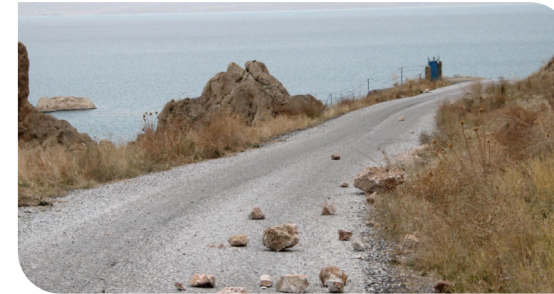
Şekil 10

Şekil 10,11. Deprem sonrası bölgede gözlenen kaya düşmeleri, heyelanlar ve yayılmalar

Van kırsalındaki dağlık ve tepelik alanların yamaçlarında kaya düşmesi heyelan benzeri deformasyonlarda gözlenmiştir.
