## VAN DEPREMİNDE YAPILARDA GÖZLENEN HASARLAR

### Van Merkezde Gözlenen Hasarlar

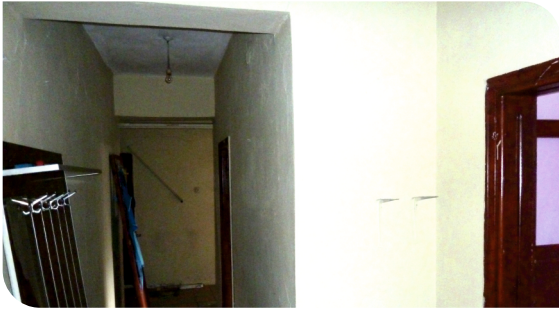
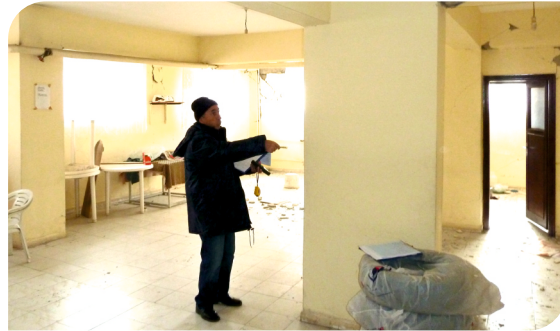
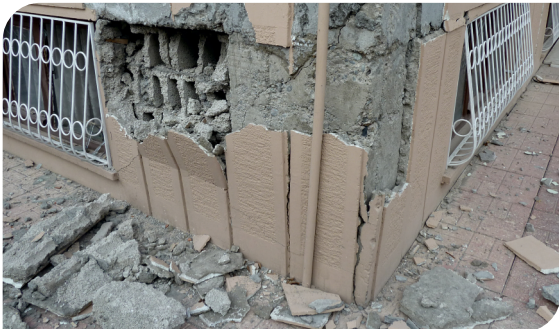
Yapının bölme duvarları örülmemiş sol tarafında bölme duvarları örülü olan sağ tarafa göre daha fazla hasar var. Bu durumda plandaki A1 burulma düzensizliğin hesabında dolgu duvarların da dikkate alınması gerektiği ortaya çıkmaktadır

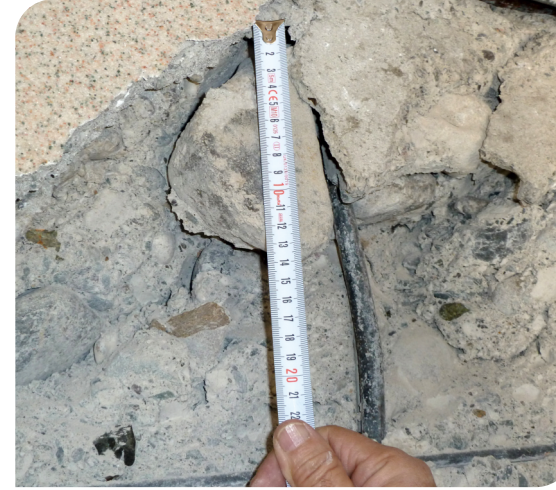
İçinde 15 cm çapında taşlar olan granülometrisi bozuk, elle karılmış ve dökülmüş dayanımı düşük beton

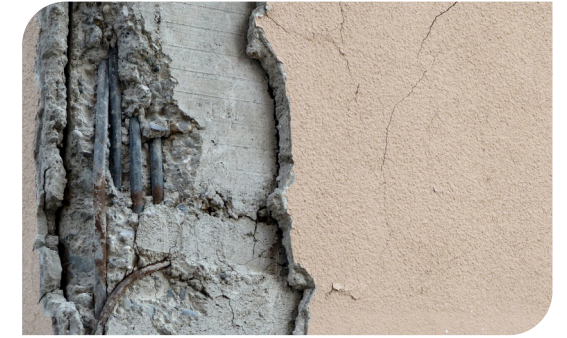
Zayıf Düğüm noktası

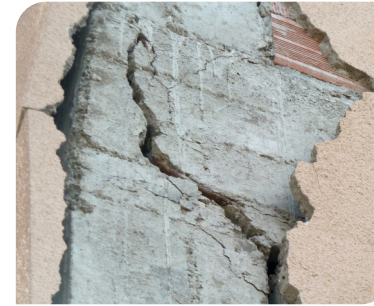
Nervürlü (düz) donatı kullanılmış. Aderans yetersizliği var. Düğüm noktalarında geniş bir aralıkta sargı donatısı (etriye) konulmamış, imalat kalitesi düşük. Genellikle donatı yerleştirilirken, alttaki kolondan gelen boyuna donatıların uçları kanca yapılmıyor, buna karşın üstteki kolona ait donatıların uçları kıvrılıyor. Bu durum sıyrılmayı kolaylaştırıyor. Bölgede yaygın olarak yapılan bir imalat hatası da temelden gelen boyuna donatıların (aşağıdan gelen ve kolon içinde devam eden filizler) etriye (sargı donatısı) içine alınmamasıdır

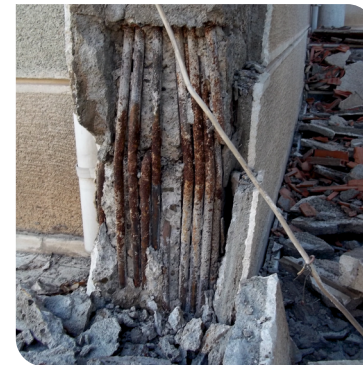
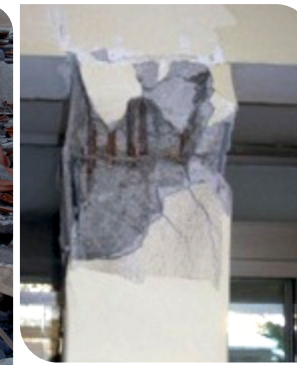
Çok geniş bir aralıkta etriye yok. Sıkılaştırma yapılmamış. Donatıda paslanma nedeniyle kesit ve aderans kaybı var

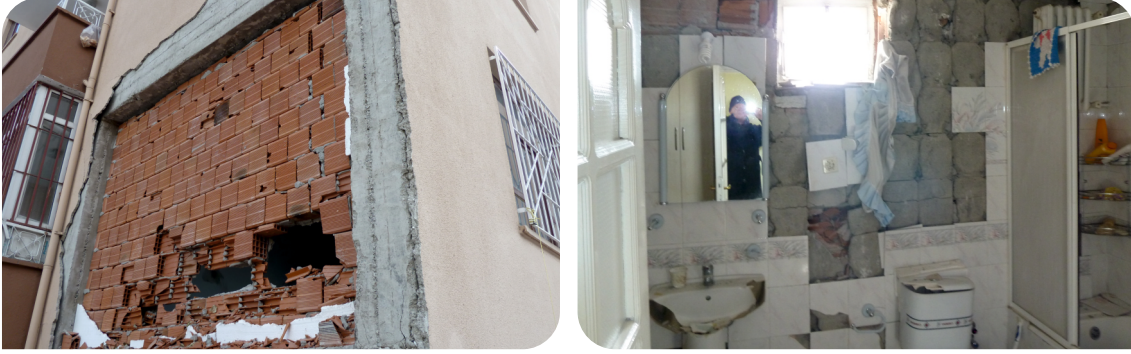
Arasına strafor konulmuş sandviç duvarlar kolayca düzlem dışına devrilmekte ve hasarı abartılı göstermekte. Binada karşılaşılan manzara dökülmüş kırılmış kaplamalar duvar çatlakları, fayanslarda dökülmeler insanları ürkütmekte psikolojik travmaya sebep olmakta. Taşıyıcı sistemde ağır hasar olmasa bile duvarlardaki bu görünüm insanları korkutmakta, binalar ağır hasarlı olarak değerlendirilebilmektedir

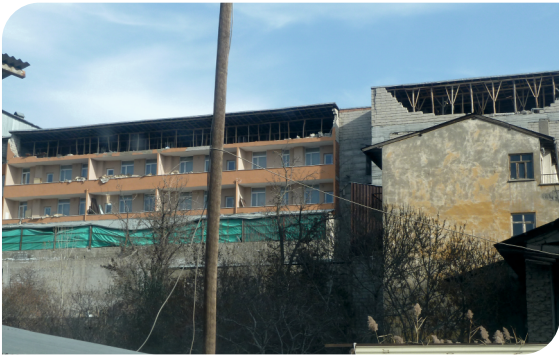
Kalkan duvarlarda hasar

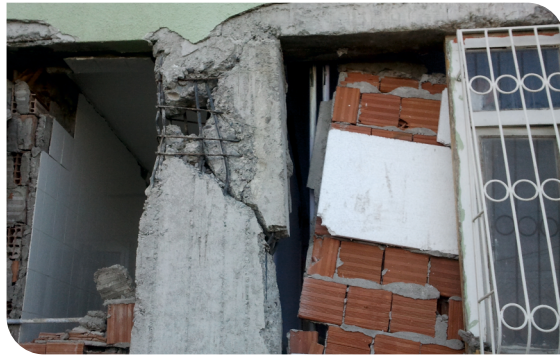
Kolonda kesme kırılması

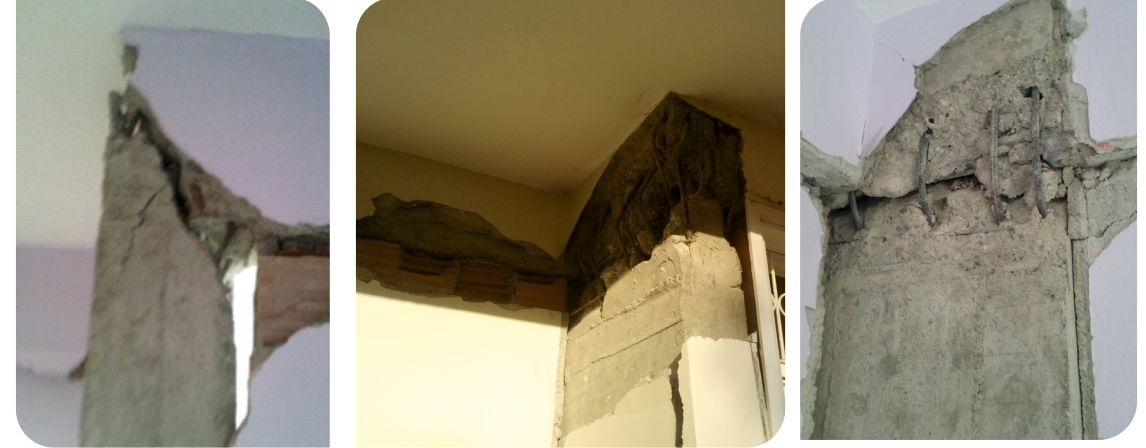
Düzensiz Oluşturulmuş Taşıyıcı çerçeveler. Kuşatılmamış kolonlarda düğüm noktası hasarları var. Kolon üst ucunda mafsallaşma

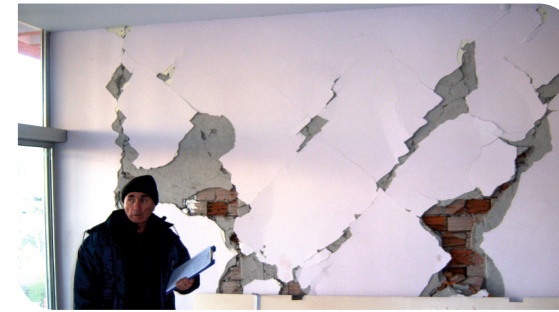
Bölme duvarlarda çok miktarda kesme çatlakları

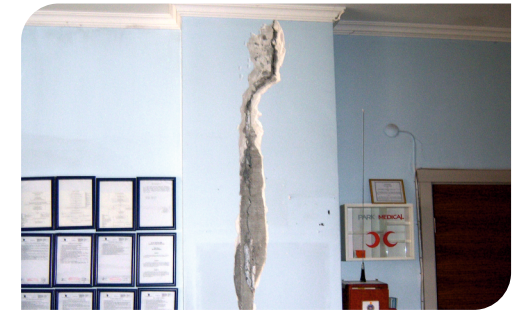
Dilatasyonla ayrılmış binada iki kolon arasında sıva çatlağı

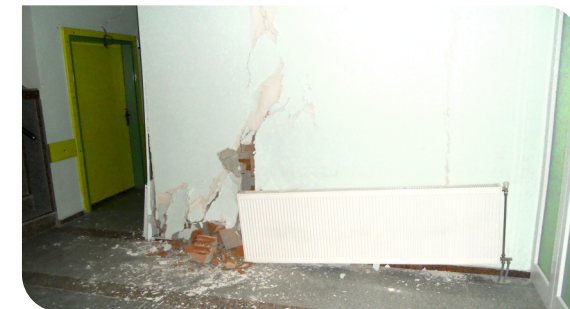
Döşemeye oturan dolgu duvarda hasar

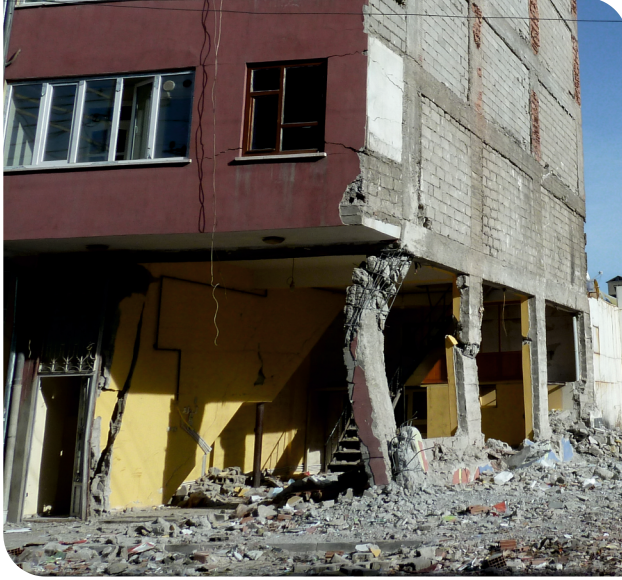
*Bitişik bina yıkılırken kolonlarına çarpması sonucu hasar gören bir bina. Artçı depremlerde dahi ayakta kalmayı başarmış*

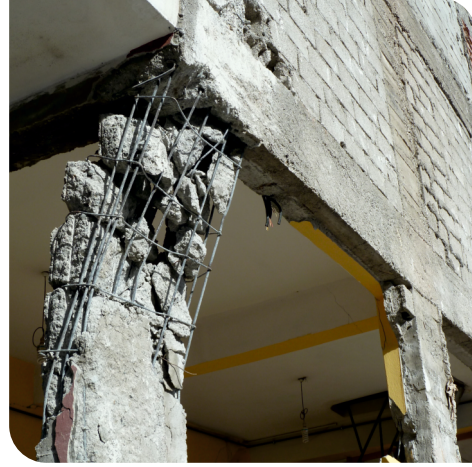
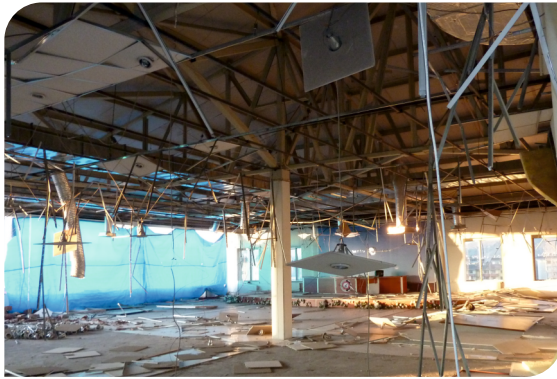
*Asma tavanlarda gözlenen hasar. Çatı tabliyesinin üzerinde sonradan çelik konstrüksiyon ile yapılmış bölümde asma tavanlar tamamen göçmüş durumda. Betonarme taşıyıcı sistem üzerine çelik malzeme ile ilave edilen bu katın rijitliğinin bir alt kata göre farklı olması ve çok daha fazla ötelenmesi bu kattaki asma tavan hasarının fazla olmasına neden olmuştur. Asma tavan panellerin içine oturtulduğu metallerin bağlantıların gerektiği gibi yapılmaması kolayca kopmalara ve dökülmelere neden olabilmekte*

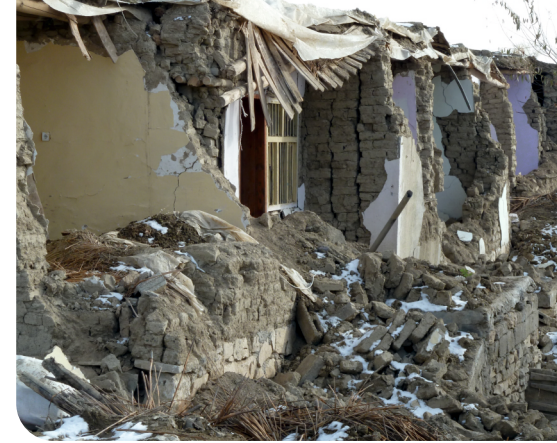
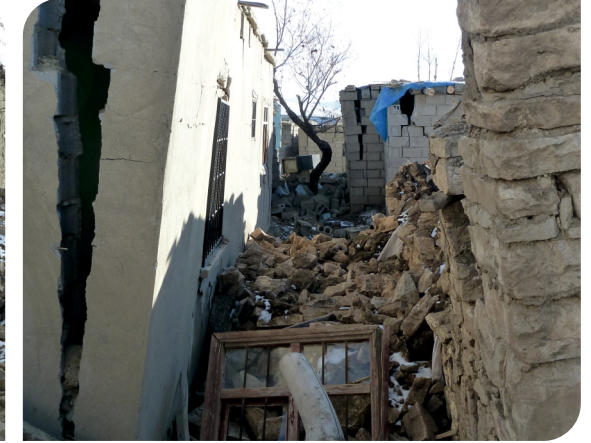
*Vanda bitişik nizam yapılmış kerpiç binalar. Rijit diyafram özelliği olmayan, tek yönlü olarak merteklerle teşkil edilmiş ve duvarlara yeterince mesnetlenmemiş tavan döşemeleri ve oturma çatılar. Uzun mesnetlenmemiş dış duvarlar kolaylıkla düzlem dışına yıkılmış*

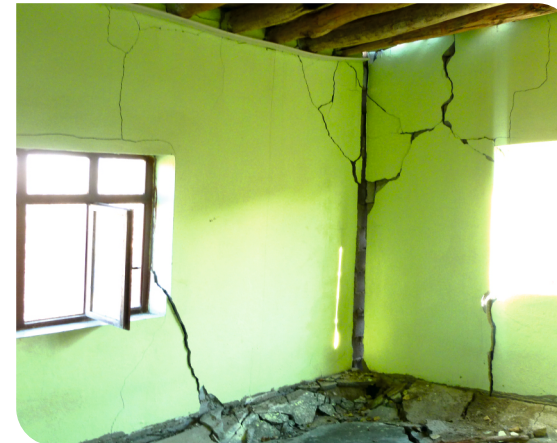
*Tek yönlü merteklerle mesnetlenmiş dış duvarlar, birbirine dik doğrultuda birleşen dış duvarlarda yetersiz birleşimler. Merteklerin oturmadığı diğer duvar düzlem dışına ayrılmış*

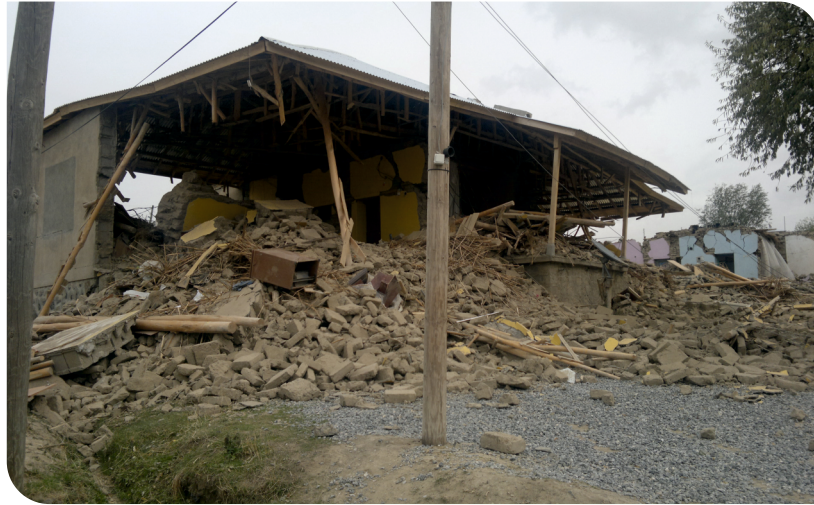
Tabanlı Köyünde içinde can kaybı olan, taşıyıcı duvarları kerpiç ve moloz taşlı, çatısı toprak damlı göçük yapı

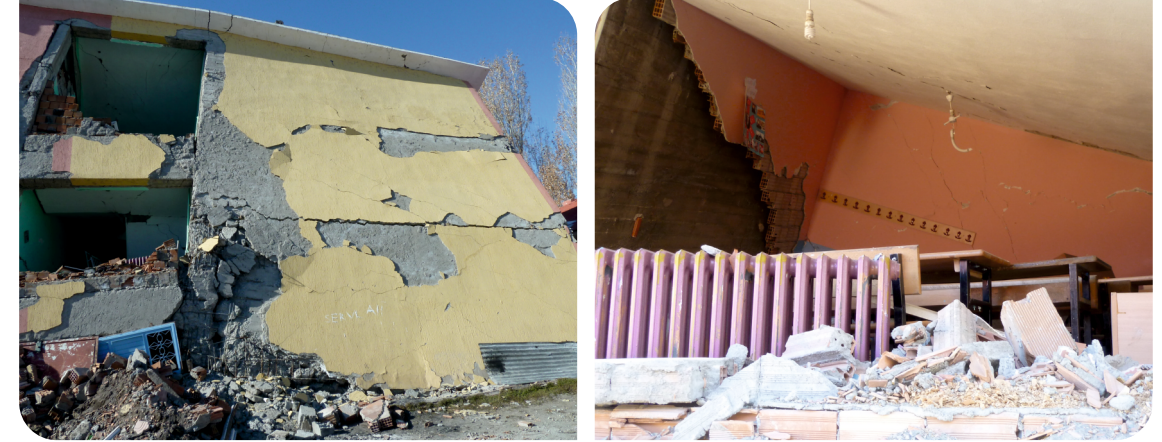
Van depreminde yıkılan Gedikbulak İ.Ö.O. Yapının sadece sol arka (Kuzey-Doğu) cephesinde Merdiven kenarı ile bina arkasına L şeklinde yerleştirilmiş betonarme perdeler var. Bu durum binada burulma (rijitlik) düzensizliği yaratmakta

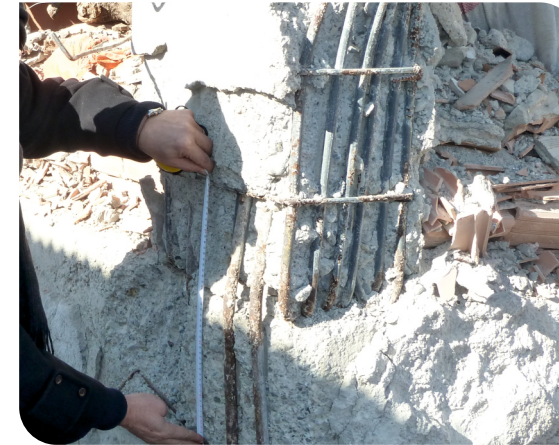
Donatılar nervürsüz düz, beton kalitesinin düşük olduğu nerdeyse gözle bile tespit edilebiliyor, aderans eksikliği var. Etriye sıklaştırması yok. Donatı uygun yerleştirilmemiş (Gedikbulak İ.Ö.O.)

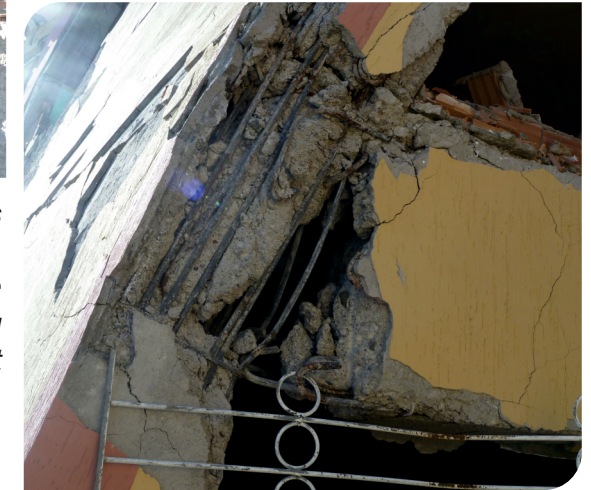
Zayıf bağlantı. Perdeye bağlanan kiriş ayrılmış. Uygun olmayan donatı yerleşimi. Kirişten gelen donatıların uçları gönye şeklinde kıvrılmadan kanca yapılmış. Bu Okul binasında hem proje, hem de imalat hataları gözlenmiştir (Gedikbulak İ.Ö.O.)

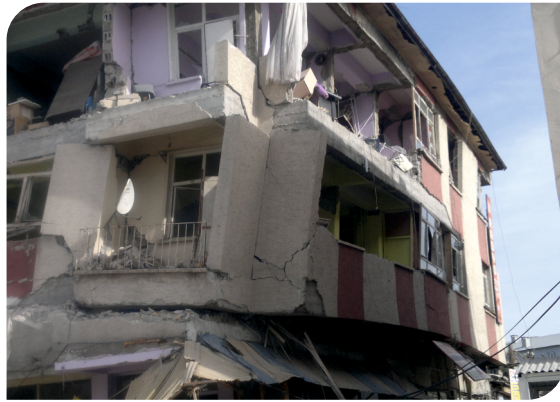
*Soldaki 2.katı yıkılmış binada kolonlar kirişlerden daha zayıf, etrafı ağır kirişle çepeçevre dönmüş konsol çıkmalar var. Yıkılan kat ve üstündeki katın bölme duvarları yok, zayıf kat düzensizliği var. Zayıf olan 1. katı göçen bina (üstteki foto)*

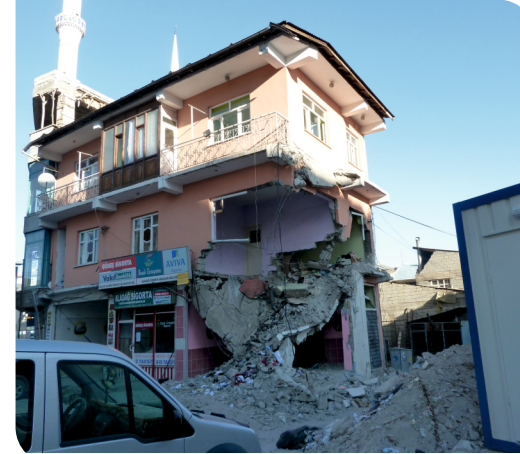
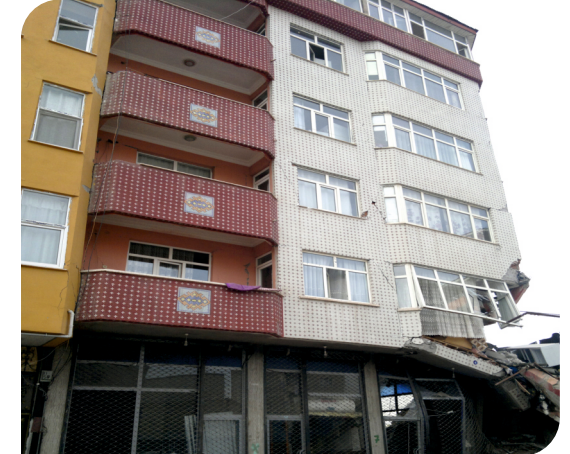
*Yanındaki Yıkılan Binanın Çarpması Sonucu Zarar Gören Binalar*

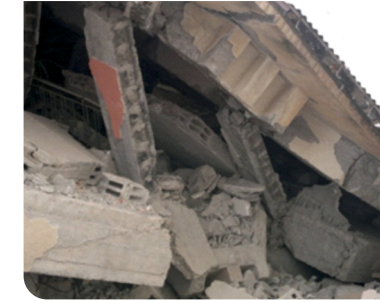
*Zayıf Kolonlar, yetersiz Donatı*

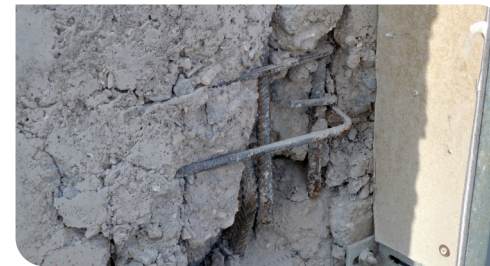
*Bazı etriyeler zorlanma sonucu kopmuş. Sıklaştırma bölgesinde etriye aralıkları 10cm. Ancak etriyenin uçları 135 derece kıvrılmamış, yeterli sargılama sağlanmamış. İmalat hatası var*

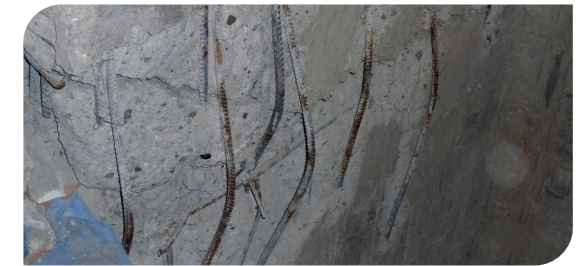
*Asansör boşluğu bırakılan yerde etriye içersinden geçmeyen boyuna donatılar dışarı burkulmuş. Bu tip hasarlar dört tarafı kuşatılmamış köşe kolonlarında ve döşeme boşluğu olan yerlerde yaygın olarak görülmektedir*

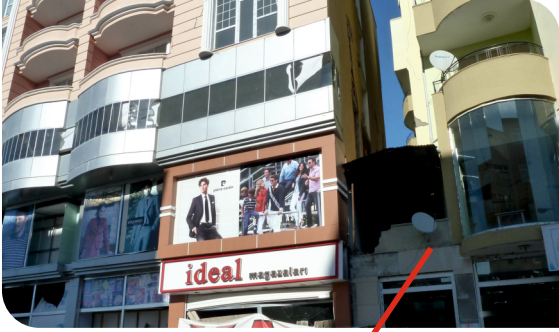
Depremde iki binanın farklı sallanması nedeniyle aradaki tek katlı yapının kirişi, market olan binanın kolonuna çarparak hasar vermiş. Binanın zemin katındaki diğer kolonlarda ise hasar yok

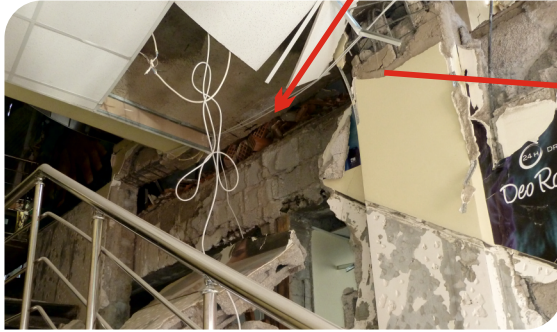
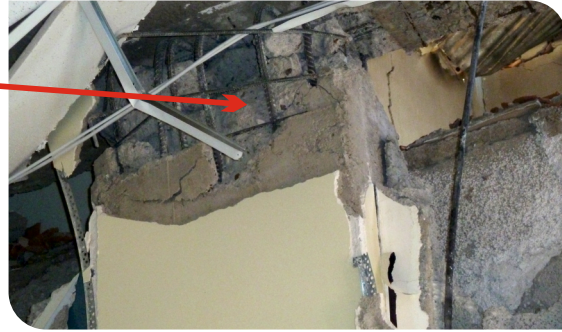
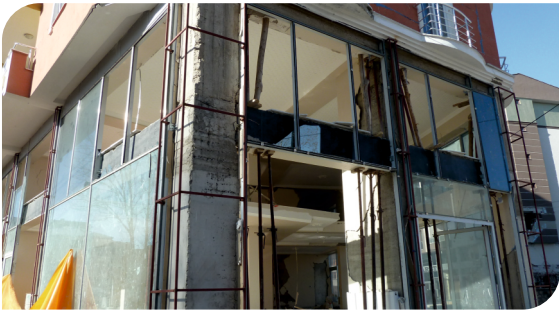
Erçiş'te bir bina. Zemin Katında asma kat var. Önde görünen her üç kolonun da altı mafsallaşmış durumda. Sol köşedeki ağır hasarlı kolon. İçerde asma kat görülüyor. Kuşatılmamış kolonlar. Burulma ve Yumuşak kat düzensizliği var

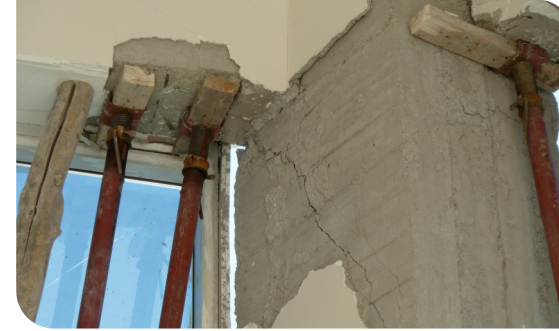
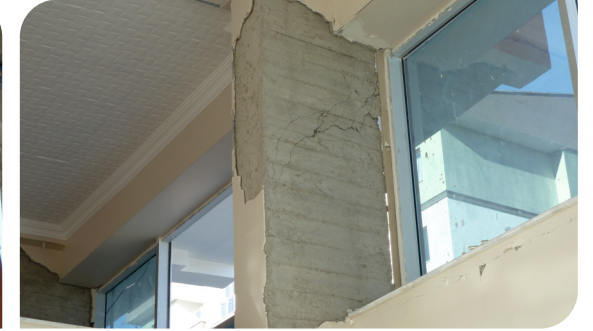
Asma katın olduğu bölümde tüm kolonlarda kısa kolon etkisi nedeniyle kesme çatlakları var

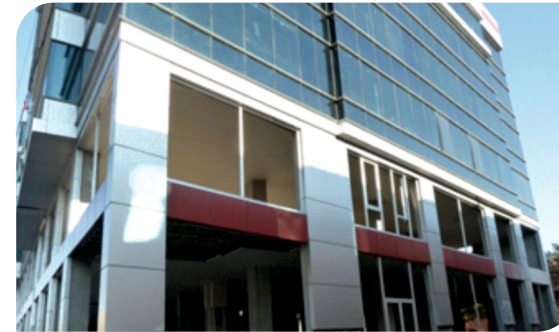
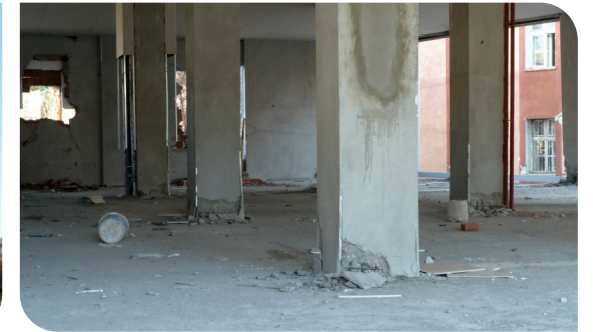
Erçiş'te inşaatı tamamlanmak üzere olan bir iş merkezi. Taşıyıcı kolonların tamamı aynı yönde yerleştirilmiş. Rijitlik düzensizliği var. Yumuşak kat düzensizliği var. Zemin kat kolonlarının çoğu mafsallaşmış

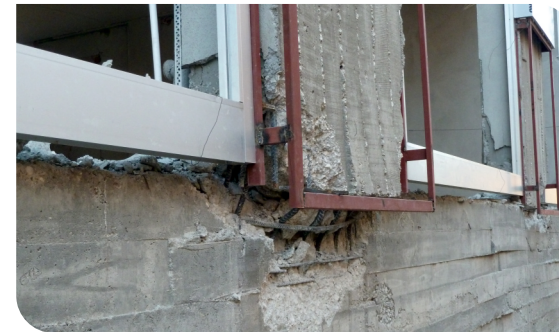
Kısa kenarı doğrultusunda eğilme etkisinde oluşan hasarlar

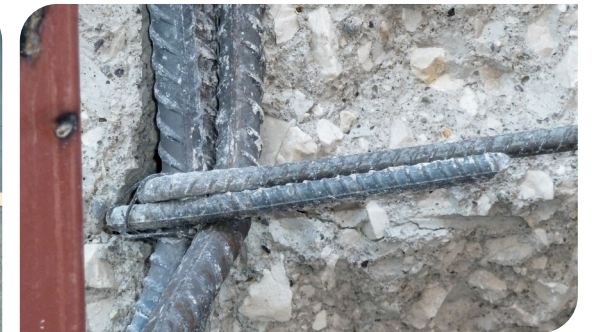
Etriyenin 135 derece kıvrılmaması nedeniyle zayıf sargı etkisi

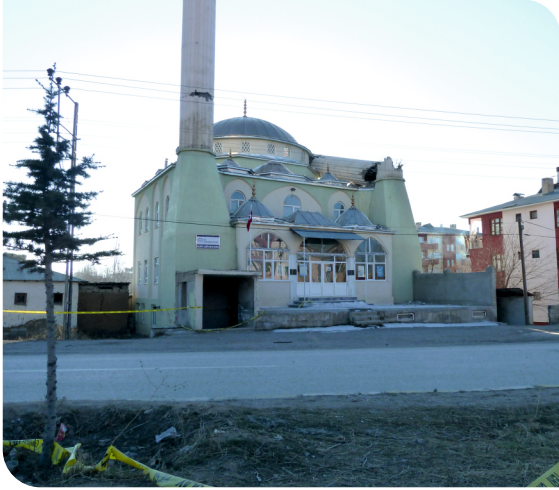
*Caminin betonarme minarelerinden biri tamamen yıkılmış diğeri ise hasarlı durumda (Erciş)*

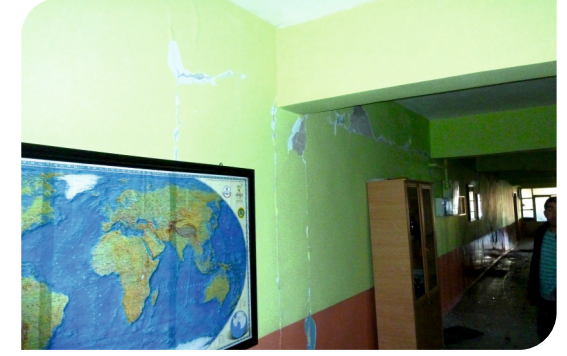
*Zemin kat koridorlarında taşıyıcı çerçeve ile bölme duvarları arasında sıva çatlakları*

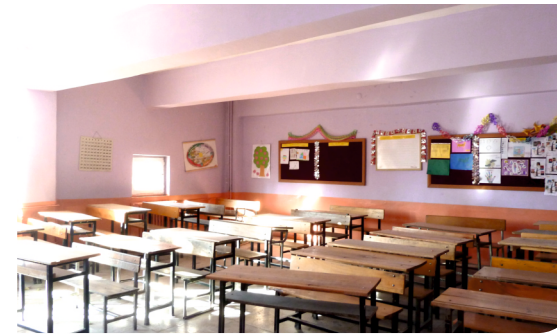
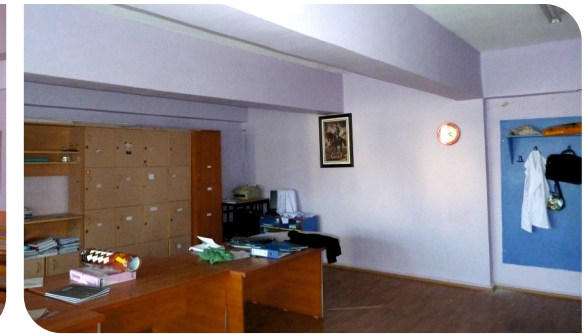
*Her iki istikamette taşıyıcı sisteme sonradan eklenen betonarme perdeler. Herhangi bir hasar yok. Kolon ve kirişlerde de hasar yok. Bu binanın güçlendirme sonrası istenilen performansı sağladığı görülmekte. Mevcut taşıyıcı çerçeve ile ilave perdeler arasındaki Ankrajların yeterli miktarda ve dayanımda yapılması çok önemli. Ayrıca ilave perde ile mevcut kiriş arasında kalan soğuk derzlerin depremlerde sıva üzerinde kılcal çatlaklar şeklinde kendini gösterdiği, bu durumun bina güvenliğini tehdit etmese bile insanları rahatsız ettiği görülmektedir. Bu nedenle perdeler ilave edilirken üst kısımlarının rötresiz harç ile doldurulması gerekmektedir*
