520-10666

## RAPOR

İdaremiz Tuzla mevkiinde bulunan akaryakıt deposunda bulunan, 2 adet yangın motoru, 1 adet jeneratör ve 1 adet kompresör üzerinde 05.05.2023 tarihinde Ayniyat Şube Müdürlüğü personeli ile yerinde yapılan görsel inceleme ve tespitler neticesinde aşağıdaki bilgilere ulaşılmıştır.

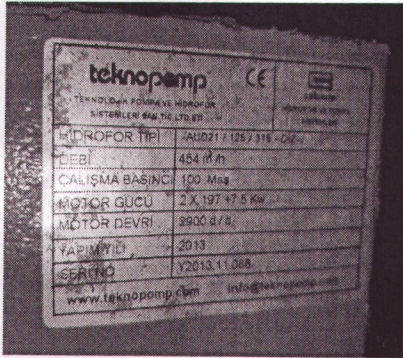
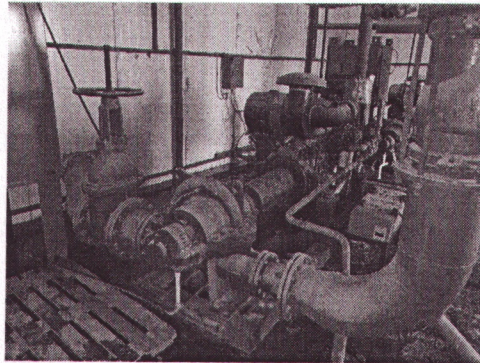
### a) 2 Adet Yangın Motoru:

Yerinde yapılan görsel incelemede, yangın hidroforlarının üzerine yerleştirilmiş teknik özelliklerinin belirten plakalar doğrultusunda, hidroforların özelliklerinin 454 m<sup>3</sup>/h debide, 100 Mss çalışma basıncında, 2 x 197 + 7,5 kW motor gücü ve 2900 d/d motor devrine sahip olduğu görülmüştür. Hidrofor sisteminde IVECO marka dizel motor ve FPT marka alternatör kullanıldığı görülmüştür. Yangın motorlarının genel olarak tertibatı ve bağlı aksamaları yerinde olduğu, sistemin bakımsız kaldığı, uzun süredir kullanılmadığı, elektrik panosunda bulunan elektronik devre kartları, kabloların eskimiş, paslı, yıpranmış durumda olduğu ve içerisinde kemirgenlerin yaşadığı ve motoru oluşturan bağlantı parçalarının, aksamının uzun süre atıl durumda bekletilmesi sebebiyle eskimiş olduğu görülmüştür.

Firmalarla yapılan görüşmelerde, kurulu hidrofor sistemini kuran firma tarafından sistemdeki her bir motorun kapasitesinin yaklaşık 2.000 gpm (gallon per minute) olduğu, hidroforlardaki salmastra, bağlantı noktaları, alternatör gibi parçaların bakım revizyonu yapıp çalıştırılabileceği fakat dizel motorların iç bölümünde sistemin uzun süre kullanılmaması

sebebiyle pistonlarında karıncalanmadan kaynaklı motorların verimini kaybetmiş olabileceği, motorların çalışıp çalışmadığının görülmesi amacıyla uygun bir teknik servis hizmetinin kullanılarak pompa ve dizel motorların ve içerisindeki pistonların kontrol edilmesi gerektiği, kurulmuş olan bu hidrofor sistemin her yerde kullanılamayacağı, kullanım amacına uygun yerlerde işlevini yerine getirebileceği, motorlar bu şekliyle normal değerinden 3'te 2'si oranında değer kaybedeceği, 2013 yılında bu sistemin yaklaşık 100.000 TL'ye yapıldığı ifade edilmiştir. Başka bir firma tarafından ise, motorların yeniden çalışması amacıyla yapılacak bakımının yaklaşık 500.000 TL'ye mal olacağı, motorların bakımlarının hiç yapılmamış olduğunun görüldüğü, normalde senede 3 kere bakım yapılmasının gerektiği, motorların bu şekliyle içerisinde bulunan yağın viskozitesini kaybetmiş olabileceği ifade edilmiştir.

Tüm bu şartlar göz önünde bulundurulduğunda, yangın motorlarının ve bağlı olduğu hidrofor sisteminin 10 yılı aşkın süredir çalıştırılmayıp atıl durumda bekletildiği, görsel olarak incelenen sistem parçalarının paslı, eskimiş ve yıpranmış olduğu, sistemin bu durumda çalışıp çalışmadığının bilinmemesi, sistemde revizyon çalışmaları, ağır bakımlarının yapılması, sistemin düzgün çalışabilmesi amacıyla değişmesi gerekli parçaların değiştirilmesinin gerekmesi, ayrıca sistemin demonte, yükleme ve taşıma gibi işlerinin de var olması sebepleriyle ve firmalar ile internetten alınan fiyatlar doğrultusunda ikinci el satışı yapılması halinde 2 adet yangın motorunun mevcut haliyle toplam yaklaşık 200.000 TL + KDV edebileceği düşünülmektedir.

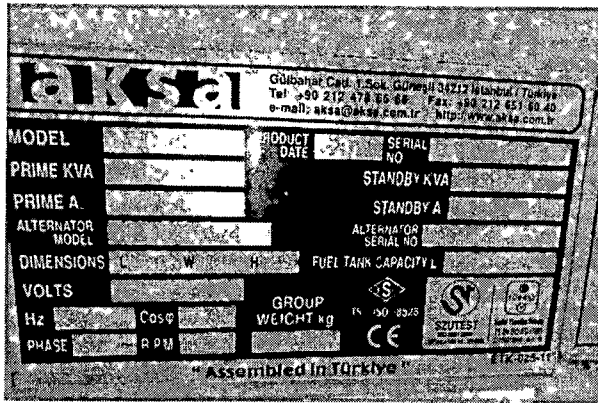
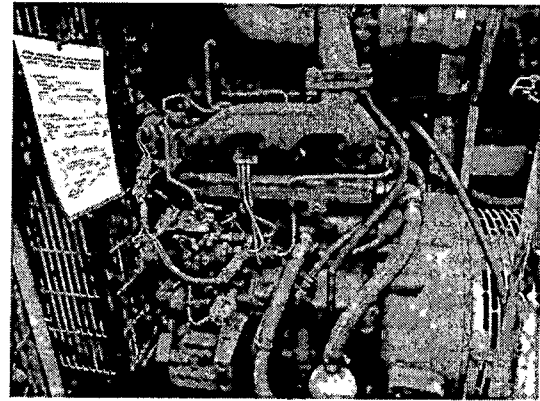
#### b) 1 Adet Jeneratör:

Yerinde yapılan görsel incelemede, jeneratörün Aksa marka, 2012 imal tarihli, 44 standby KVA değerine sahip olduğu, kabini de dahil olmak üzere motor, alternatör, yakıt tankı, kontrol paneli, soğutma fanı gibi parçaları genel olarak yerinde ancak jeneratörün bakımsız ve ana parçalar ile bağlantı parçalarının yer yer tozlu ve paslı, butonların, mekanik göstergelerin kontrol panelinin içinde bulunan elektronik kartlar ve elektrik kablolarının paslı ve eskimiş durumda olduğu, jeneratörün önünde yer alan akünün bitik, dizel motorunun John Deere marka olduğu görülmüştür.

Firmalarla yapılan görüşmelerde, motorunun arızalı olup olmadığının bilinmediği, motorunun içinde ve dışında çatlak olup olmama durumu ile jeneratörün kullanım süresi ile yıllık bakımlarının zamanında yapılıp yapılmamasının jeneratörün değerini önemli ölçüde etkilediği bu haliyle işlevini uygun olarak yerine getirebilecek şekilde çalışıp çalışmadığının bilinmediği ifade edilmiştir.

Halihazırda, jeneratörün açık alanda atıl durumda uzun süredir bekletildiğinin düşünülmesi, jeneratörün kullanım süresinin belirsiz olması, çalışma süresince bakım yapılıp yapılmadığının bilinmemesi, şifahen alınan bilgilerde jeneratörün arızalı olduğunun ifade edilmesi, jeneratörün uzun süredir bakımsız, tozlu kaldığı ve parçalarda yer yer pas görüldüğü; jeneratörün bu şekliyle çalışıp çalışmadığının bilinmemesi, jeneratörde revizyon çalışmaları (jeneratörün motorunun işlevini yerine getirip getirmediğinin kontrol edilmesi, oksitlenebilecek elektronik kartlar, butonların yenisi ile değiştirilmesi, bozuk olabilecek parçaların yenilenmesi vb.), ağır bakımlarının yapılması gerekliliği, jeneratörün düzgün çalışabilmesi amacıyla değişmesi gerekli parçaların değiştirilmesinin gerekmesi, ayrıca jeneratörün demonte, yükleme ve taşıma gibi işlerinin de var olması sebepleriyle ve firma ile internetten alınan fiyatlar doğrultusunda, ikinci el satışı yapılması halinde 1 adet jeneratörün mevcut haliyle yaklaşık 30.000 TL + KDV edebileceği düşünülmektedir.

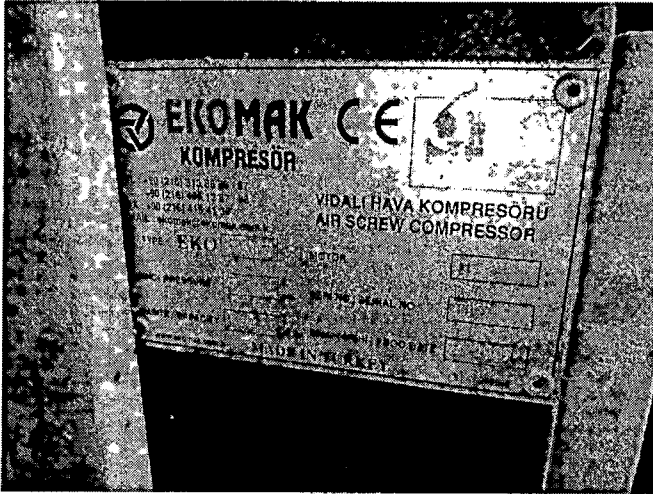
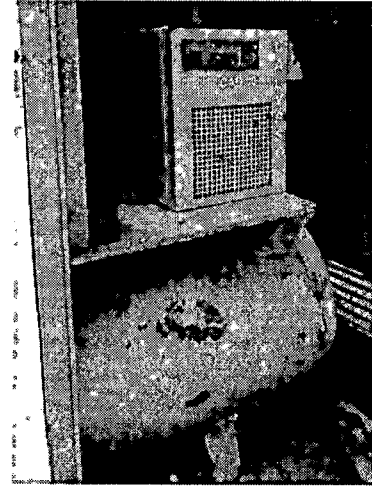
#### c) 1 Adet Kompresör:

Yerinde yapılan görsel incelemede, kompresörün 2009 imal tarihli, Ekomak marka, vidalı tipte, 11 kW motor gücü, 8 bar basınç ve 1,65 m<sup>3</sup>/dak kapasitesine sahip olduğu, kabin içerisine yerleştirilmiş durumda motor, hava tankı, bağlantı boruları, butonlar vb. parçaları genel olarak yerinde ancak genel itibariyle eskimiş, bakımsız ve yer yer paslı olduğu, kompresörün bağlantı elemanlarının, kompresör altında bulunan tankın etrafının ve uç kısmının paslı durumda ve yer yer çatlak bulunduğu, kompresörde bulunan butonlar, mekanik

göstergeler, elektrik-elektronik ekipmanların uzun süreli kullanılmamasından dolayı kirli, eskimiş ve yıpranmış durumda olduğu ve oksitlenmiş olabileceği görülmüştür.

Firma yetkilileri ile yapılan görüşmede, kompresörlerin normalde çalışma saatine göre 20.000 saatte revizyon yapıldığı, 2.000 devirde bir bakım yapıldığı ve söz konusu kompresör için de 2013'ten bu yana minimum 3 kere ağır bakım yapılması gerektiği ifade edilmiştir. Ayrıca, kompresörün içinde yer alan vidanın düzgün şekilde çalışıp çalışmamasının kompresörün bedelini önemli ölçüde etkileyeceği, kompresörün altındaki hava tankının içerisinde bulunan havanın uzun süre kullanılmamasından kaynaklı yoğunlaşma yaparak tankın belirli noktalarında paslanma şeklinde korozyona neden olduğu, bu koşullarda kompresördeki debinin %20 - 30'lara varan oranlarda düşebileceği belirtilmiştir.

Halihazırda, kompresörün açık alanda atıl durumda uzun süredir bekletildiğinin düşünülmesi, kompresörün çalışma süresinin belirsiz olması, çalışma süresince bakım yapıp yapılmadığının bilinmemesi, kompresörün uzun süredir bakımsız, tozlu bir ortamda kaldığı, parçalarında ve bağlantı noktalarında yer yer pas ve korozyon görüldüğü, kompresörün bu şekilde çalışıp çalışmadığının bilinmemesi, kompresörde revizyon çalışmaları (kompresörün vidasının işlevini yerine getirip getirmediğinin kontrol edilmesi, oksitlenebilecek elektronik kartlar, butonların yenisi ile değiştirilmesi, bozuk olabilecek parçaların yenilenmesi vb.), ağır bakımlarının yapılması gerekliliği, kompresörün düzgün çalışabilmesi amacıyla değişmesi gerekli parçaların değiştirilmesinin gerekmesi, ayrıca kompresörün demonte, yükleme ve taşıma gibi işlerinin de var olması sebepleriyle ve firma ile internetten alınan fiyatlar doğrultusunda, ikinci el satışı yapılması halinde 1 adet kompresörün mevcut haliyle yaklaşık 15.000 TL + KDV edebileceği düşünülmektedir.
