Aydın İli Söke İlçesi Kisir Çayı Yukarı Havza Sel Kontrol Uygulaması

Bursa İli Kestel İlçesi Yukarı Havza Sel Kontrol Model Saha Uygulaması

Gümüşhane İli Kelkit İlçesi Yılanlı Mevkii Sel Kontrol Uygulaması

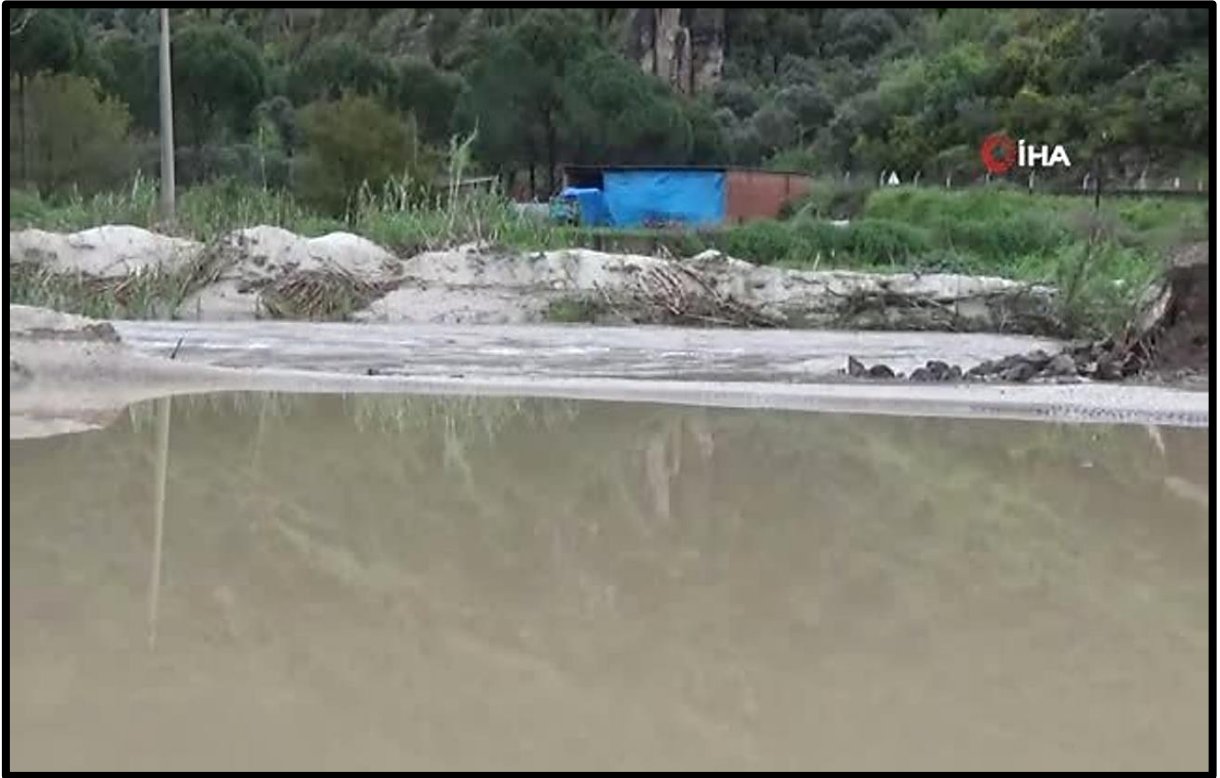
Tarihi Olay: Ani ve düzensiz yağışların etkisiyle birlikte proje havzası yüksek eğim, gevşek toprak yapısı gibi nedenlerle sel ve taşkın hadiselerinin yoğun yaşandığı havza niteliğindedir. Havzada yapılan arazi etütlerinde sel ve taşkından kaynaklanan rusubat birikimlerine ve sel ve taşkının meydana getirdiği zararlarla karşılaşılmıştır. En son 11 Nisan 2019 tarihinde büyük bir sel felaketi yaşanmıştır.

Havzada Yaşanan Sel Felaketinden Görüntüler

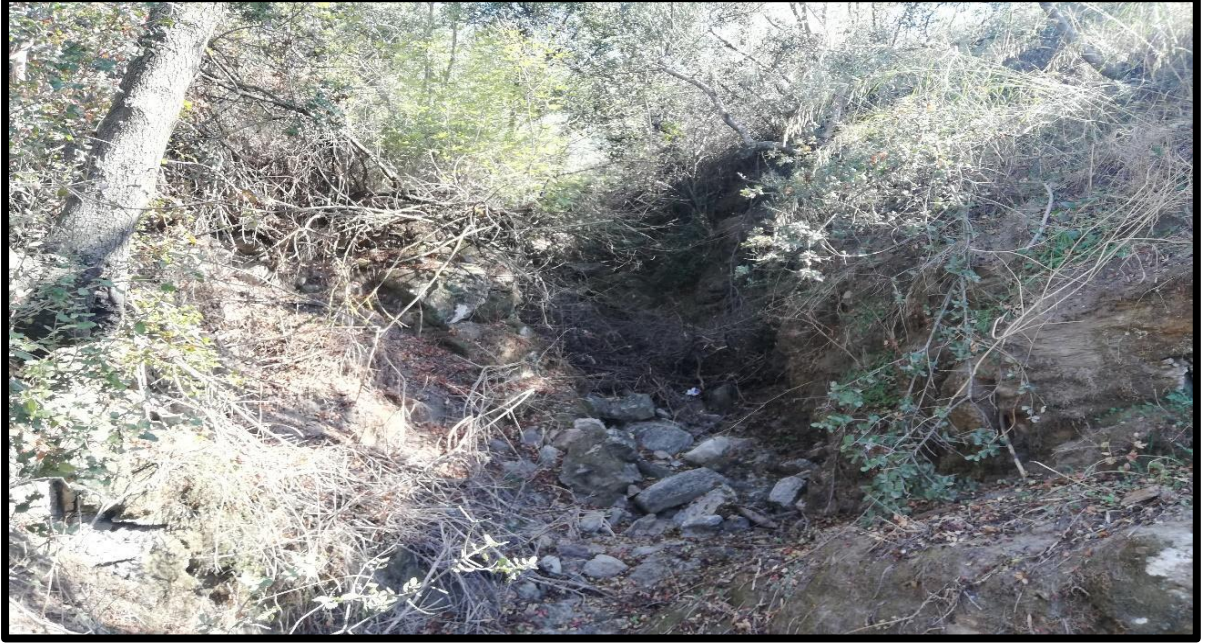
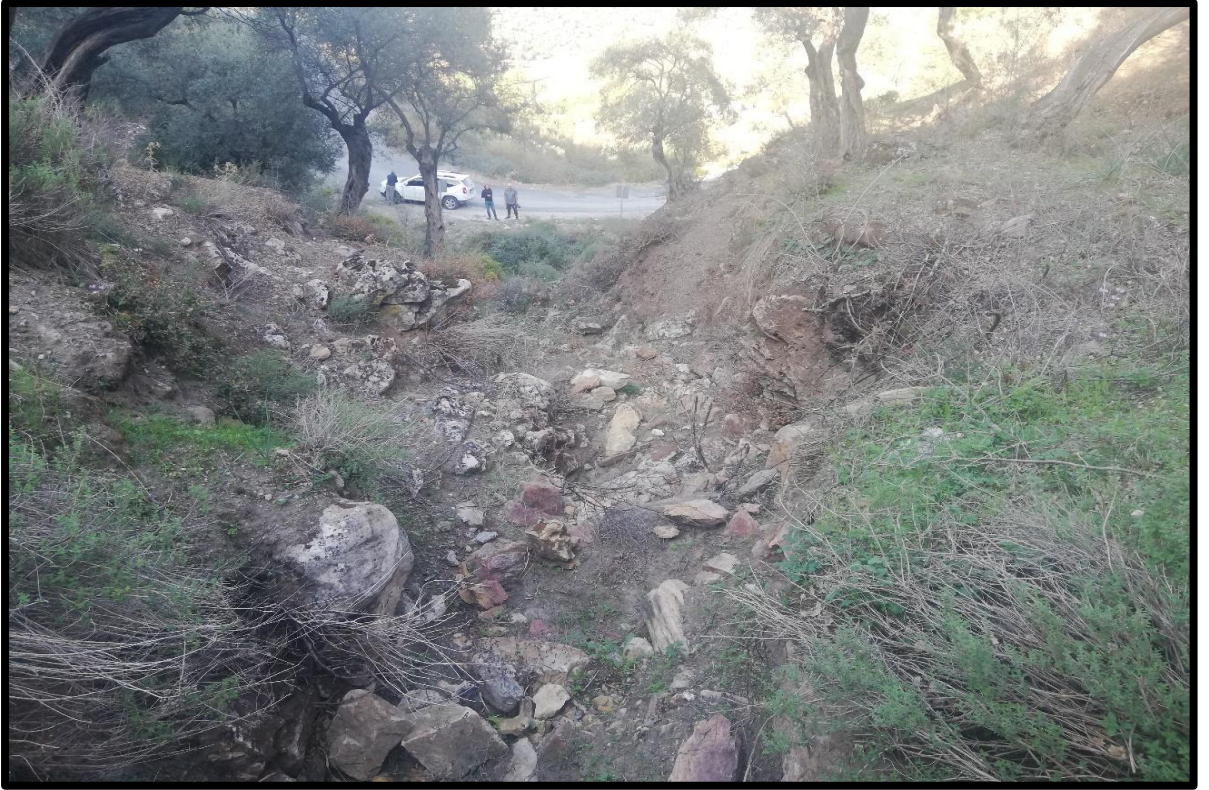
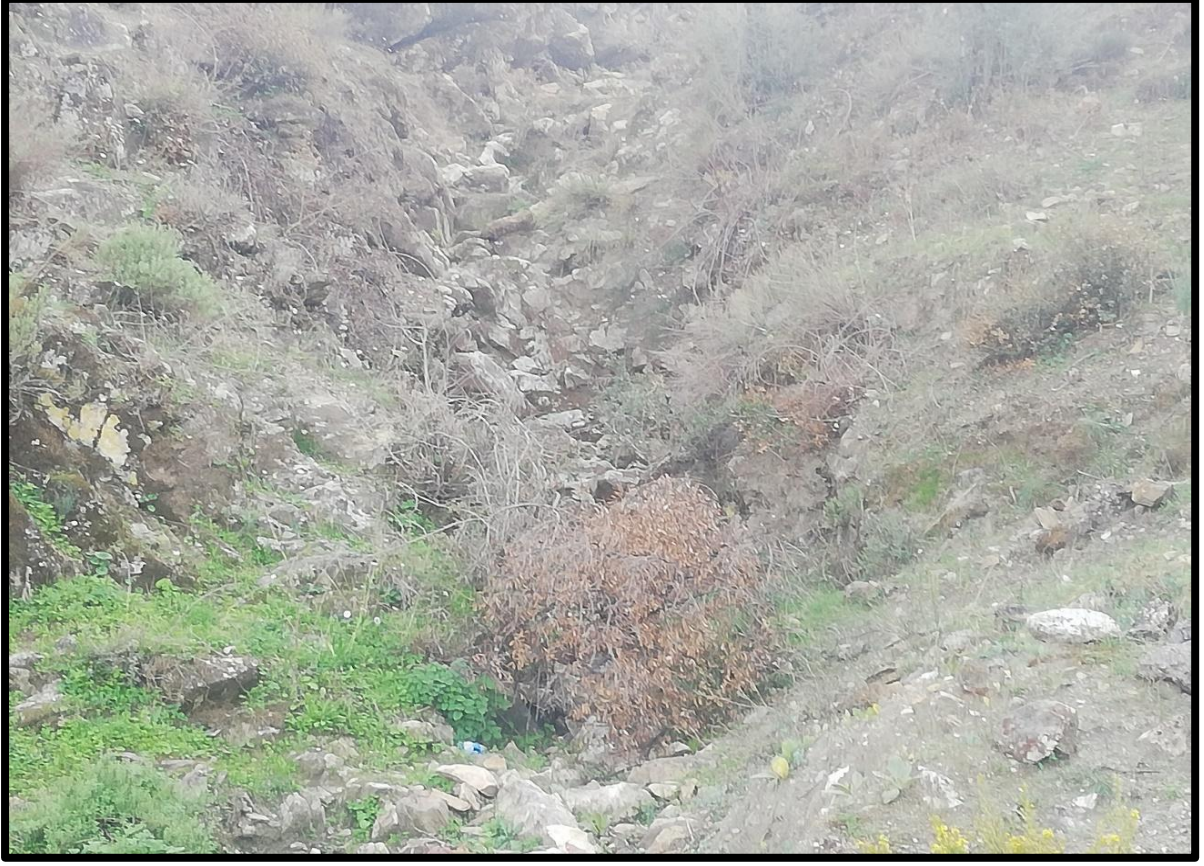
Uygulama Sırasındaki Görüntüler

Çalışma havzası Ormancılık yönünden Muğla Orman Bölge Müdürlüğü Aydın Orman İşletme Müdürlüğü Söke Orman İşletme Şefliği hudutları içerisinde yer almaktadır. Proje havzasının genel alanı 9015,70 ha'dır. Proje havzasında 5 Adet Harçlı Islah Sekisi uygulanmıştır.

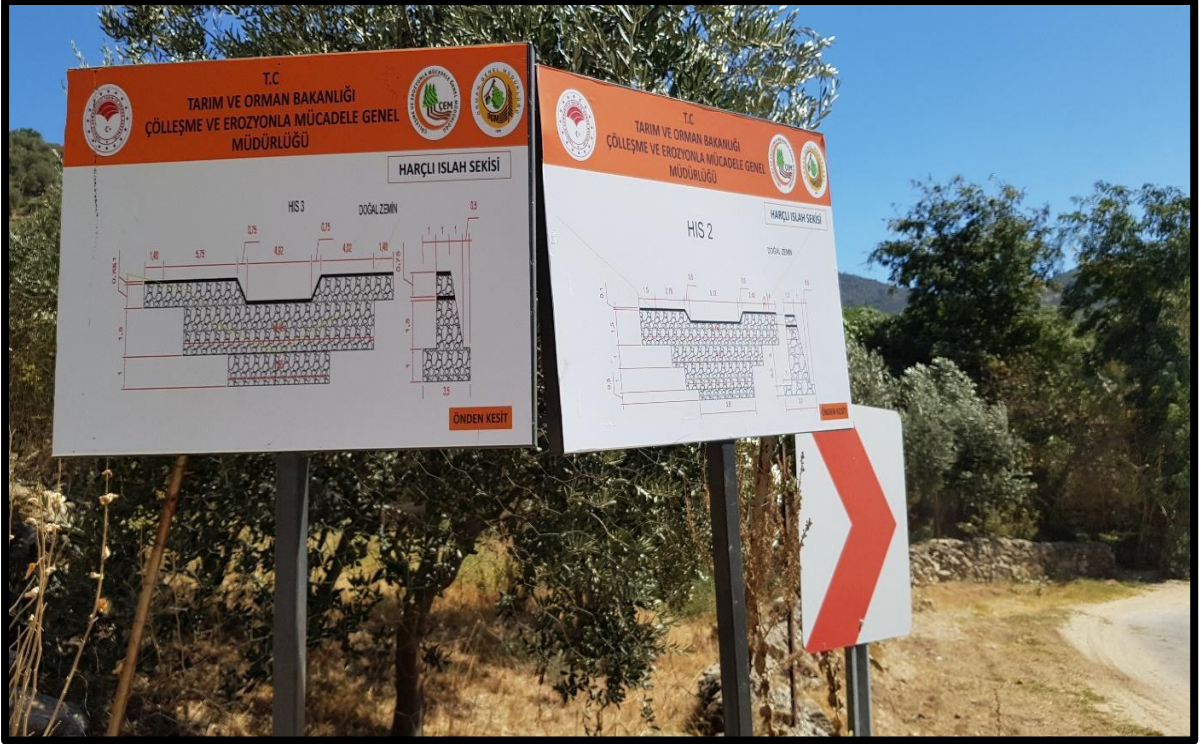
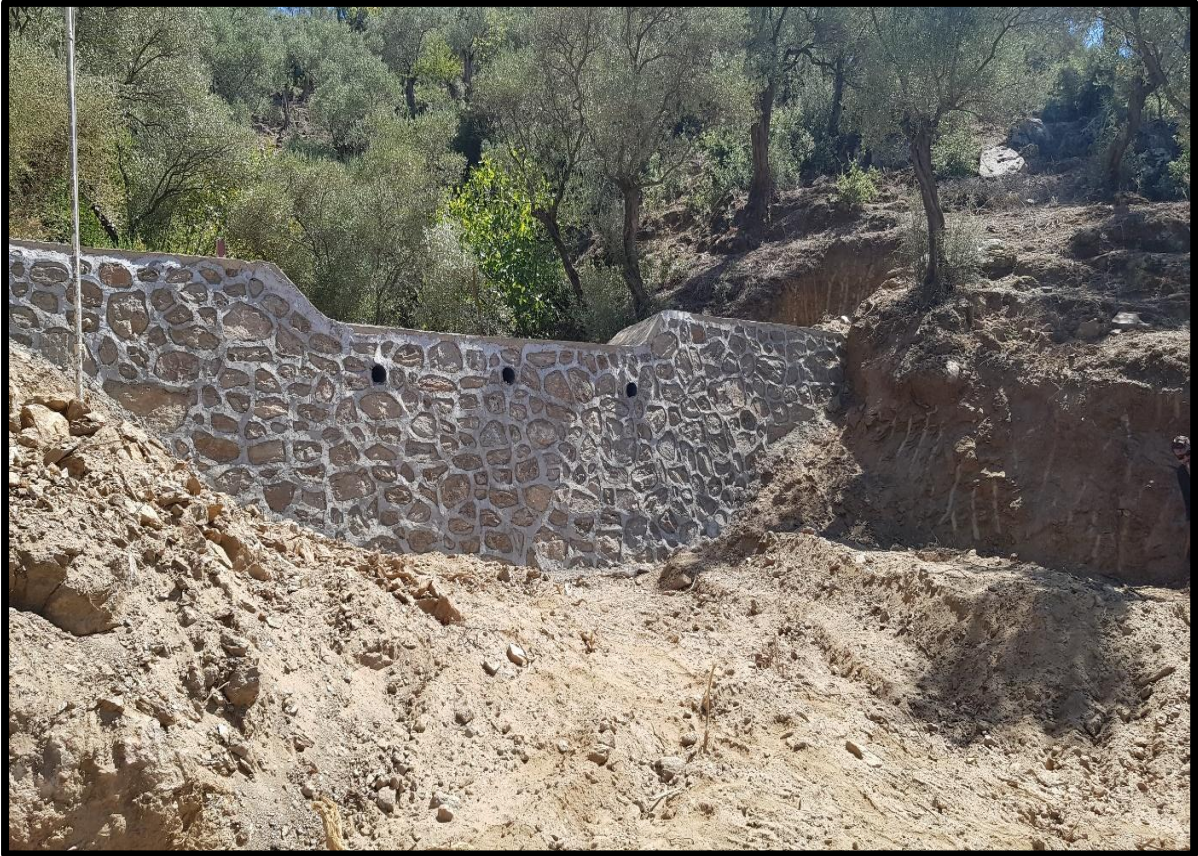
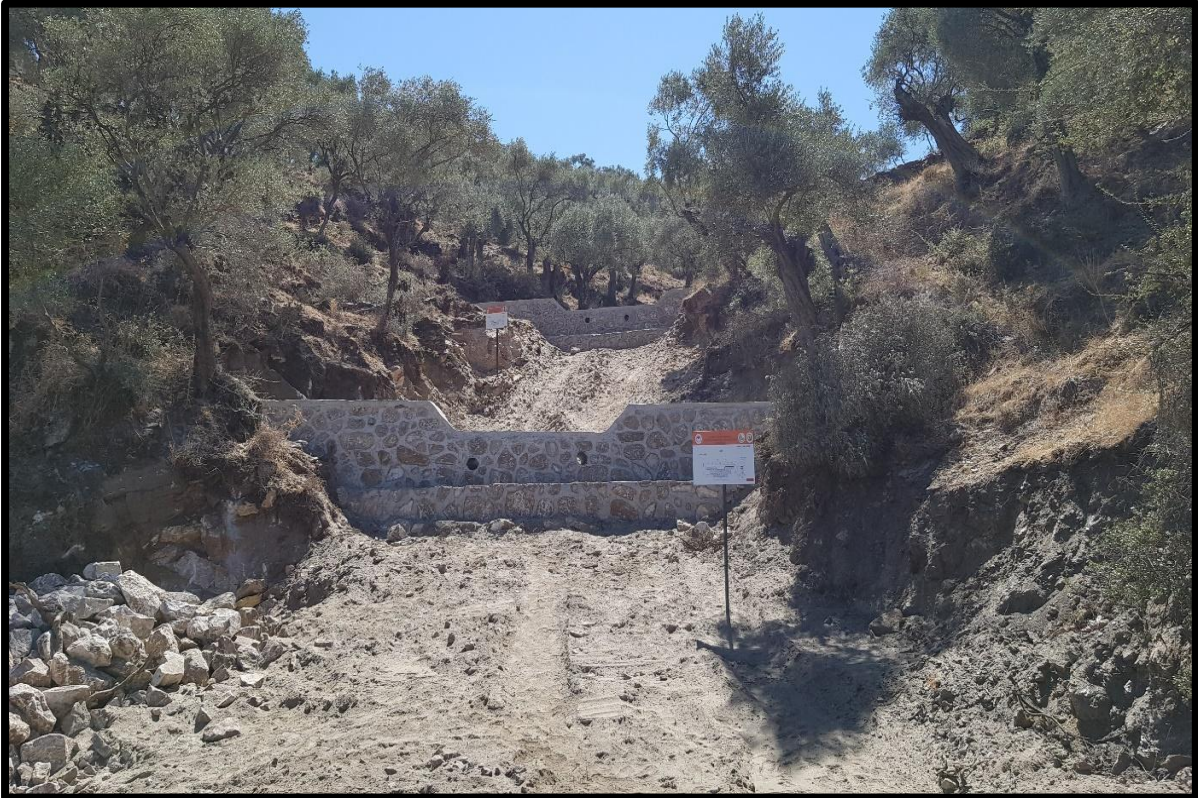
Uygulama Sonrası Görüntüler

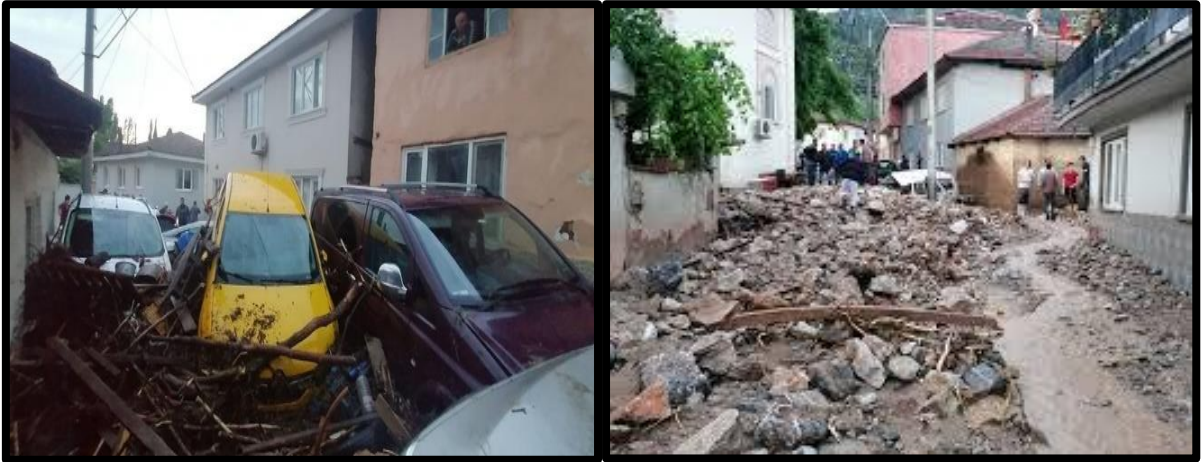
Tarihi Olay: Bursa İli Kestel İlçesi Dudaklı Mahallesinde 21.06.2020 tarihinde aşırı yağışlar sonucu meydana gelen su baskını olayları Bölgesel olarak birçok Merkez ve İlçelerde yerleşim birimlerini etkilemiştir. Dolu şeklinde başlayan yağış ilk olarak köy içini ve ardından tüm tarım alanlarını etkilemiş, sağanak yağışa dönüşmesi ile birlikte Bursa İli Kestel İlçesi Dudaklı Mahallesinde tüm yerleşim alanları, evler, ahırlar, çiftlikler ve ibadet haneleri su basmış, meyve, sebze bahçeleri ve tarım alanlarının tamamı su altında kalmıştır. Vatandaşların tüm ulaşım ve tarım araçları zarar görmüş, parke olan yollar tamamen bozulup rusubat ile dolmuş, yaşanan felaket sonucunda Dudaklı mahallesinde 24 yaşındaki bedensel engelli bir kız vatandaşımız evinde mahsur kalarak maalesef hayatını kaybetmiştir. Dudaklı Mahallesinde yapılacak çalışmalar ile ilgili 08.10.2020 tarihinde yapılan köy toplantısında köylü vatandaşların bundan 50 yıl öncesinde dahi böyle bir sel felaketi ile karşılaşmadıklarını, hayatlarında ilk defa bu denli bir felaket ile ilk defa karşılaştıklarını bildirdiler. Birçok yerde de maddi ve manevi kayıplara neden olan sel felaketi Dudaklı, Kayacık ve Narlıdere Mahallelerinin su toplama havzalarından başlayıp önce yerleşim yerlerine daha sonra tarım alanlarına ve son olarak E-90 Bursa çevre yoluna kadar ağır hasar vermiştir.

Havzada Yaşanan Sel Felaketinden Görüntüler

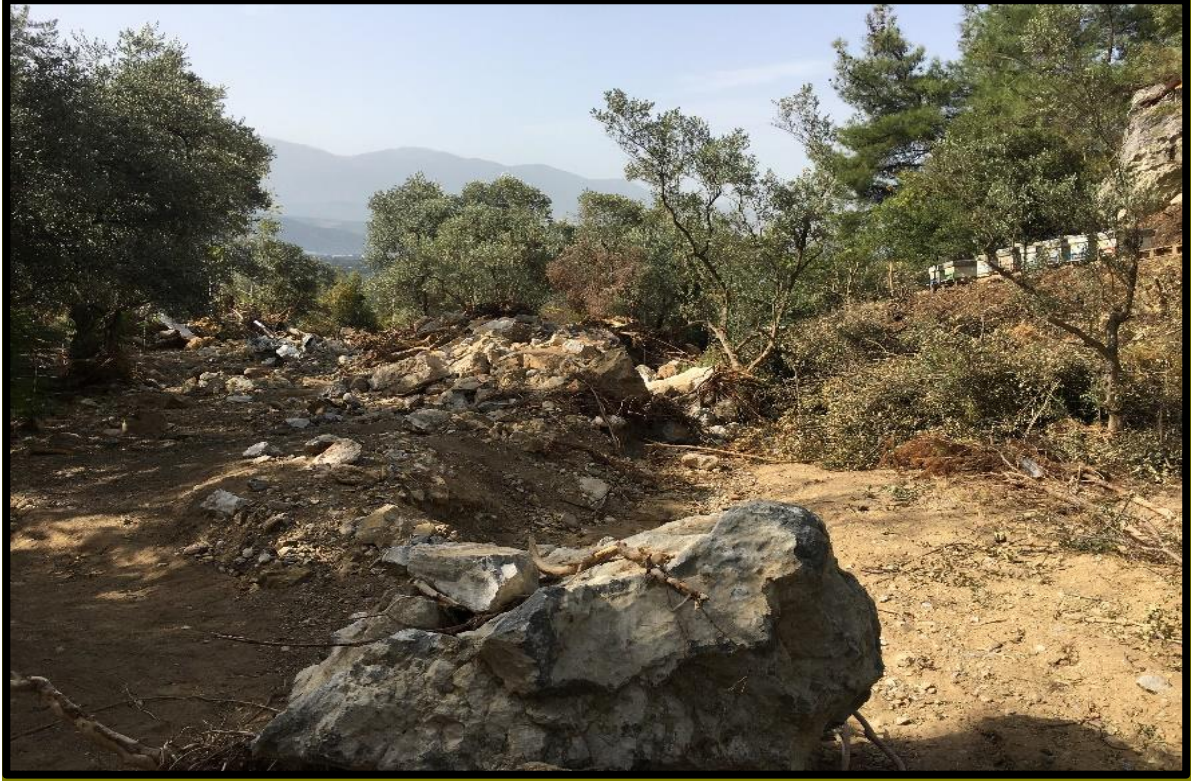
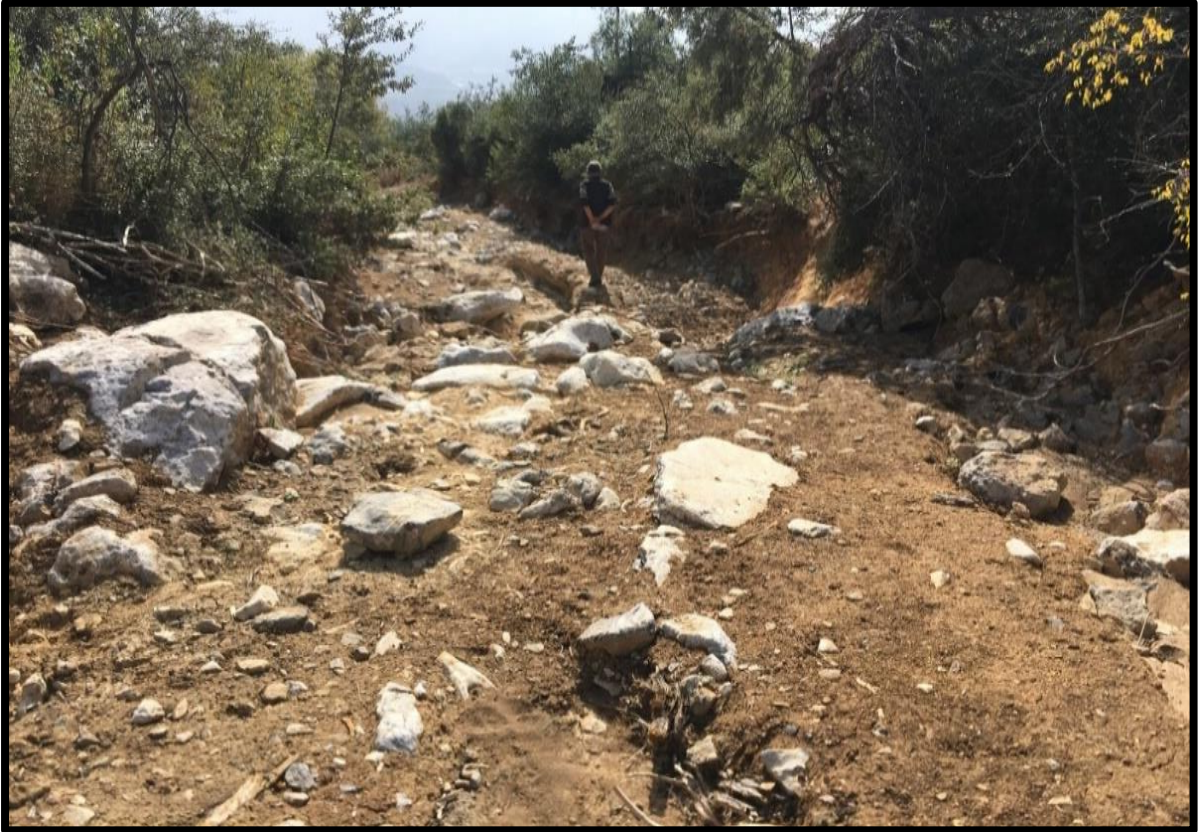
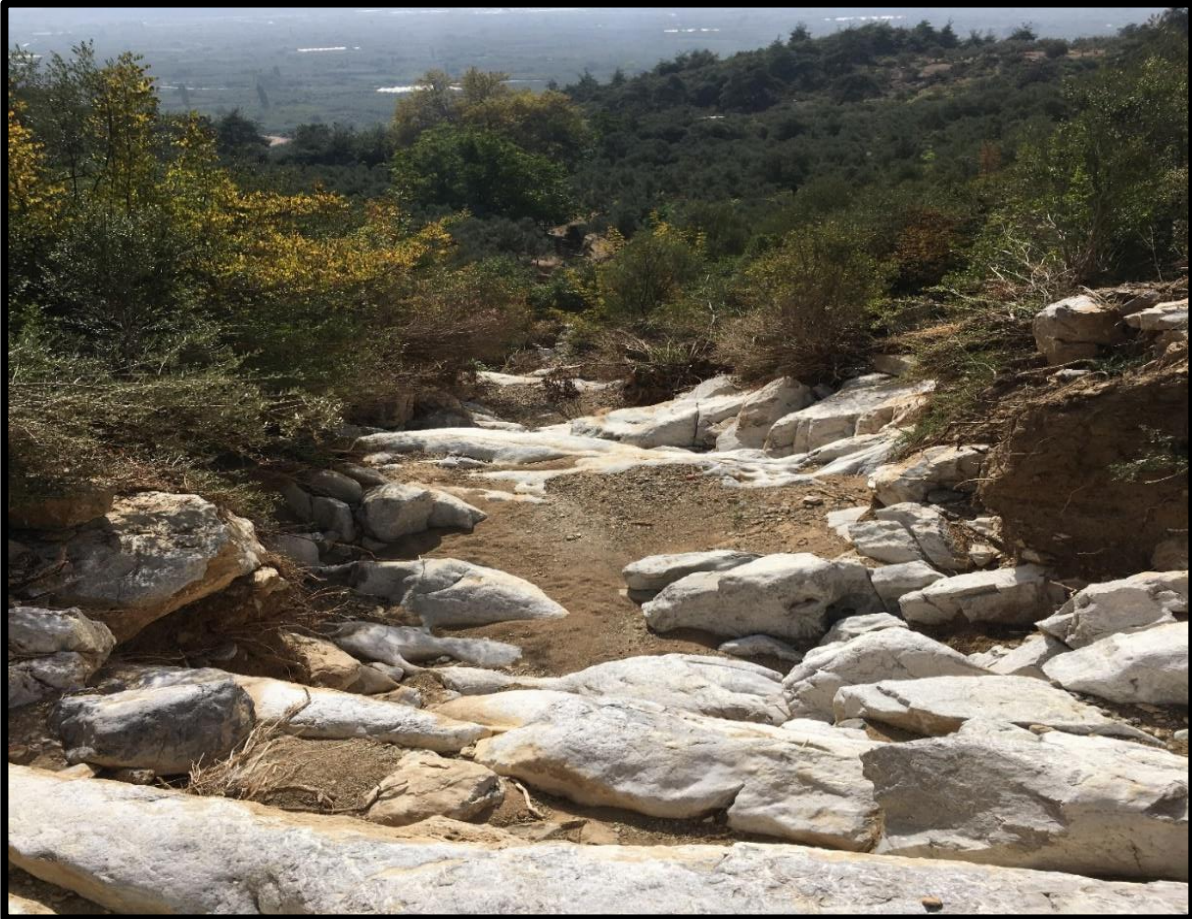
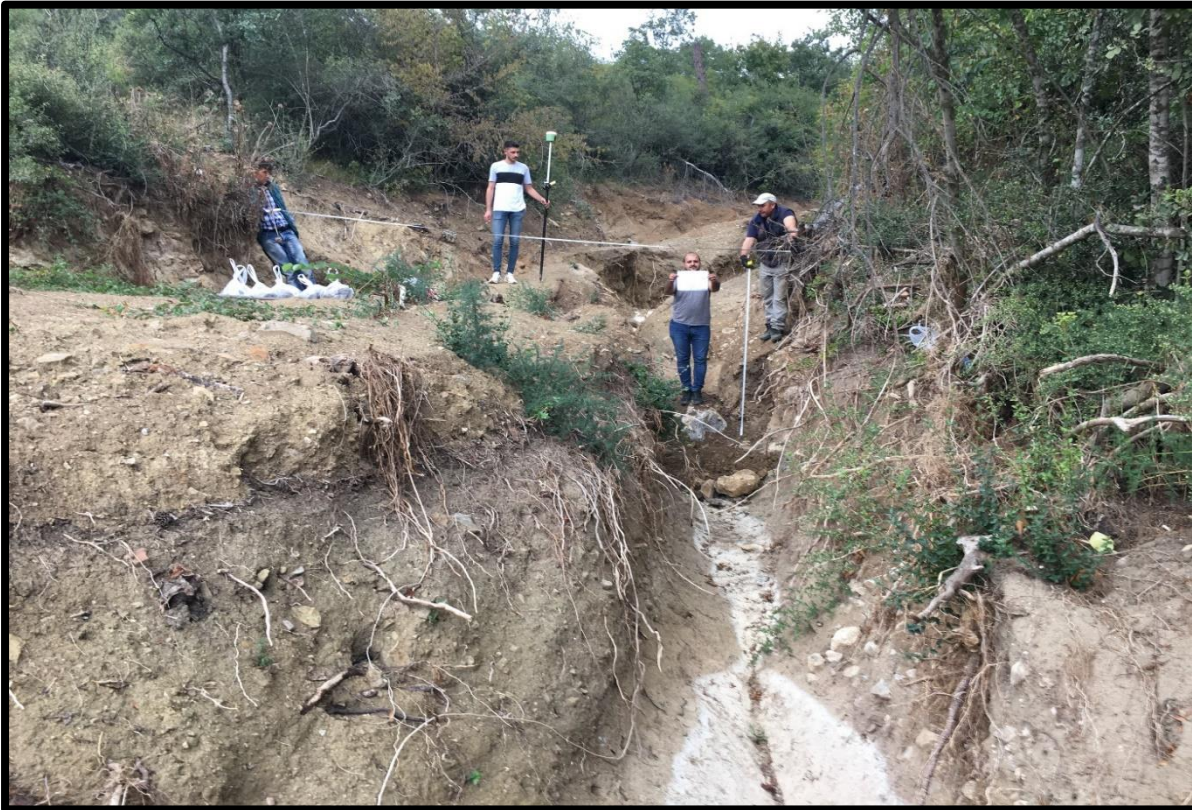
Uygulama Srasındaki Görüntüler

Bursa İli Kestel İlçesi Dudaklı Mahallesi Yukarı Havza Sel Kontrol Uygulamasının genel alanı 192,81 ha'dır. Bu uygulamada ana amaç sel ve taşkınlardan kaynaklanan sediment taşınması sonucu oluşabilecek maddi hasarları ve can kaybı riskini azaltmaktır. Bu bağlamda çalışılan alanda kıyı oyulmaları, kıyı göçmeleri, kıyı kaymaları ve oyuntu erozyonunu en aza indirmek için aşağıda listelenen tesisler yapılmıştır.

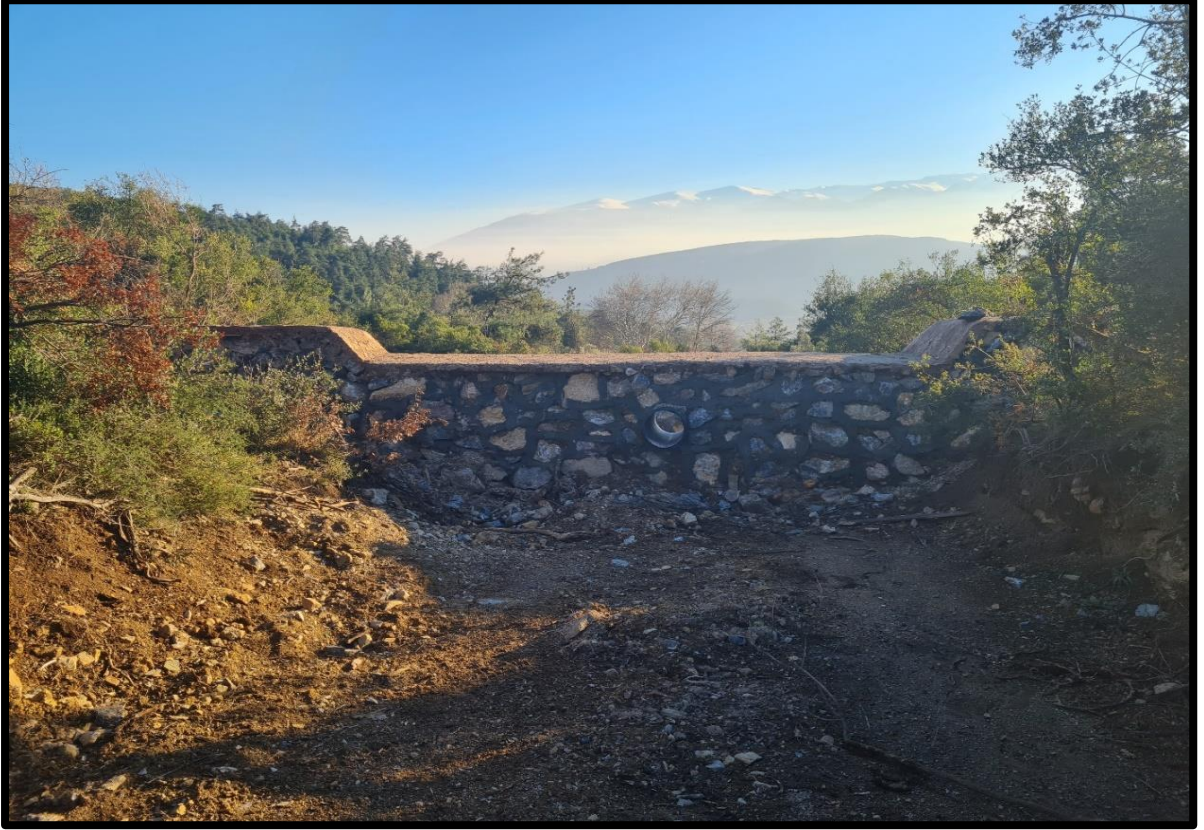
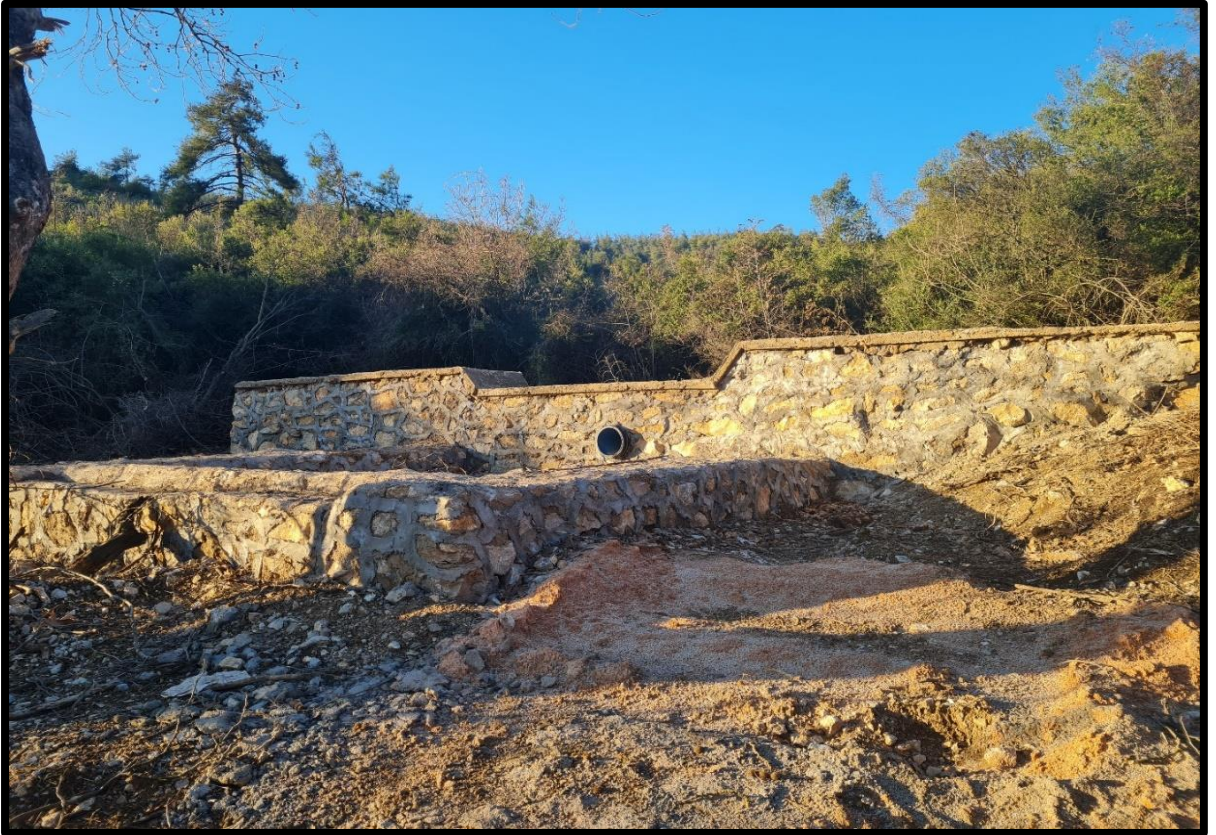
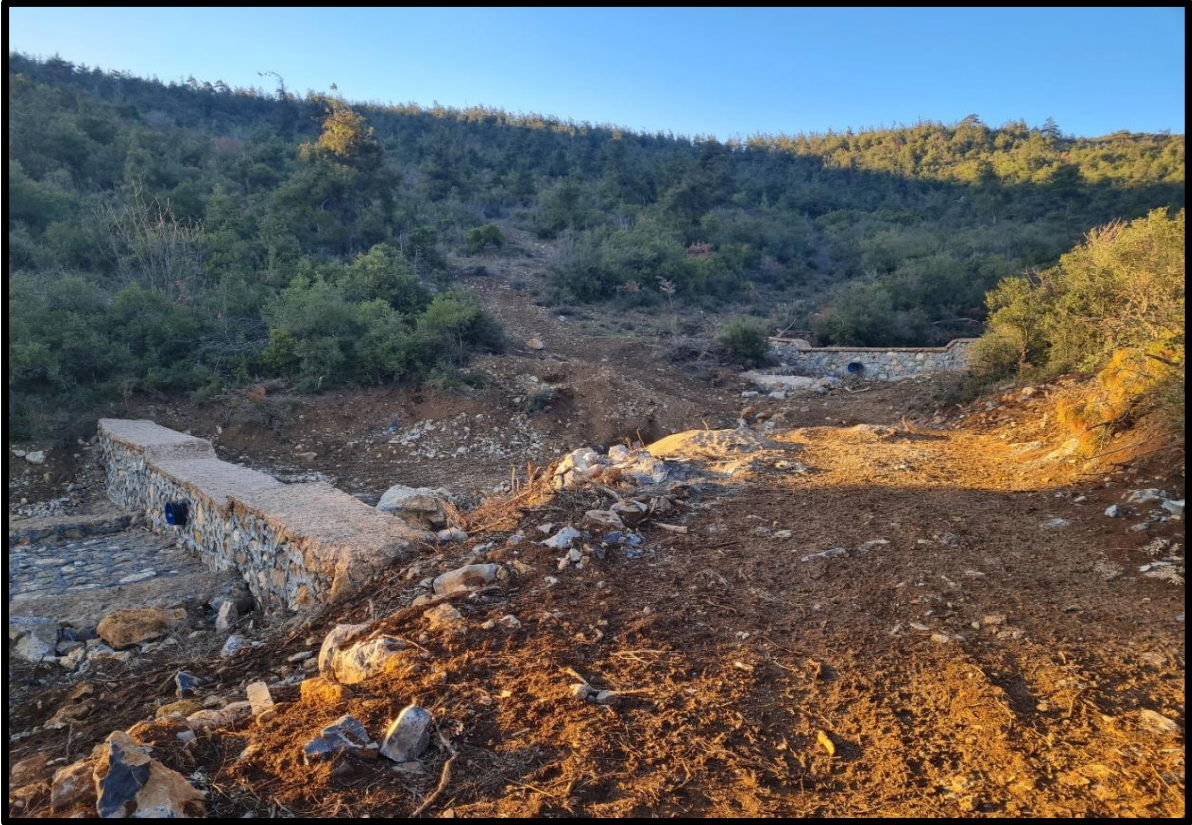
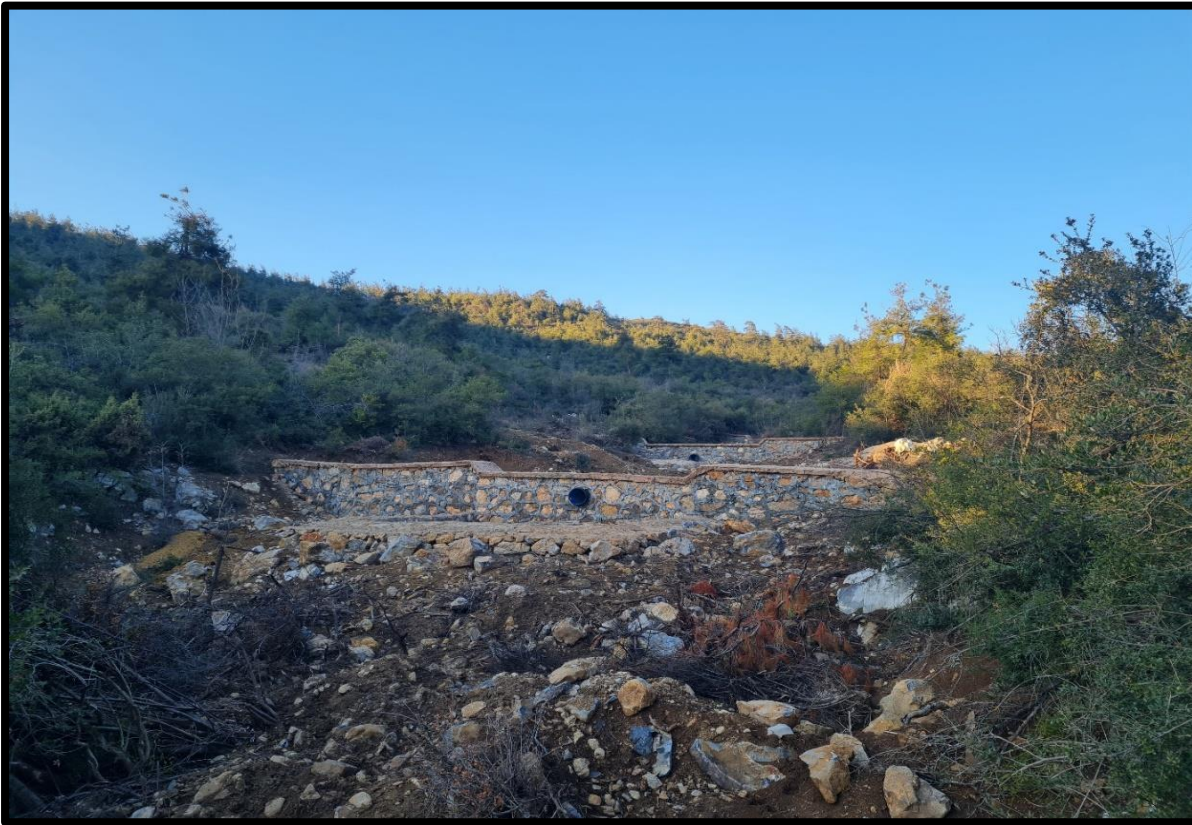
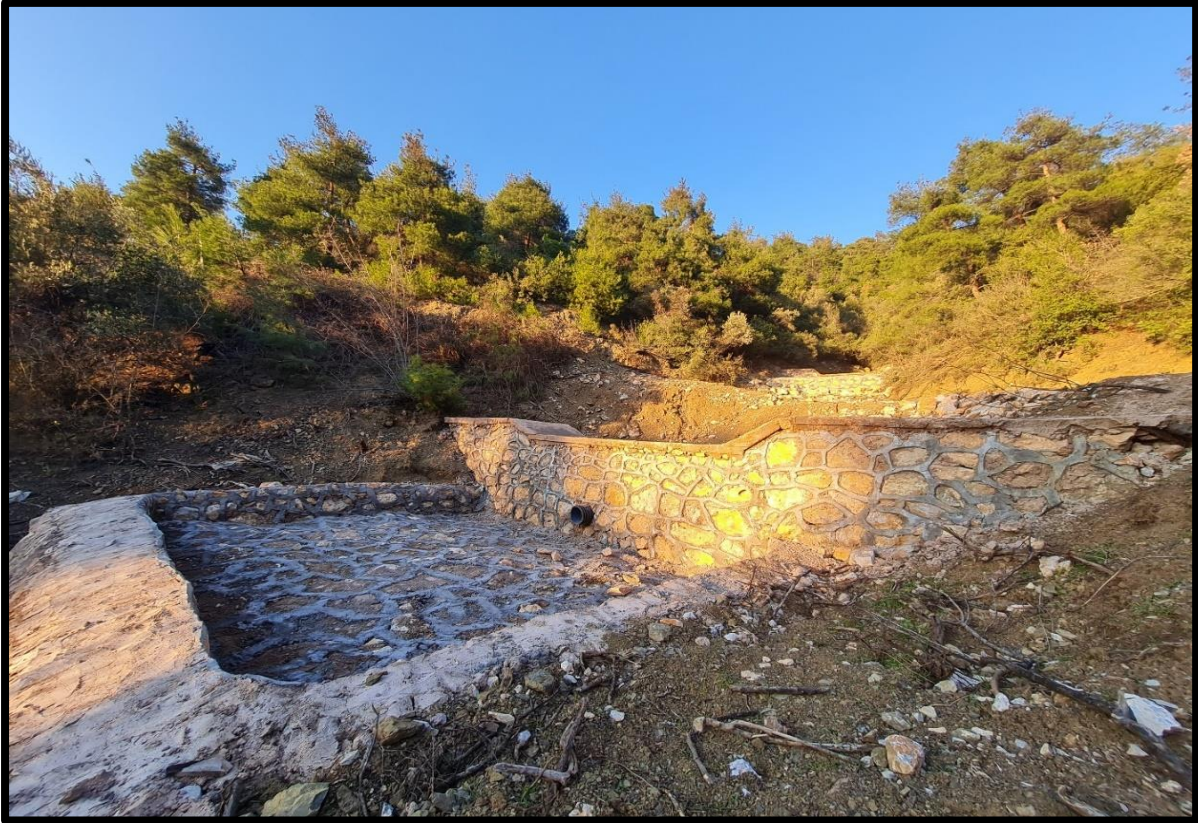
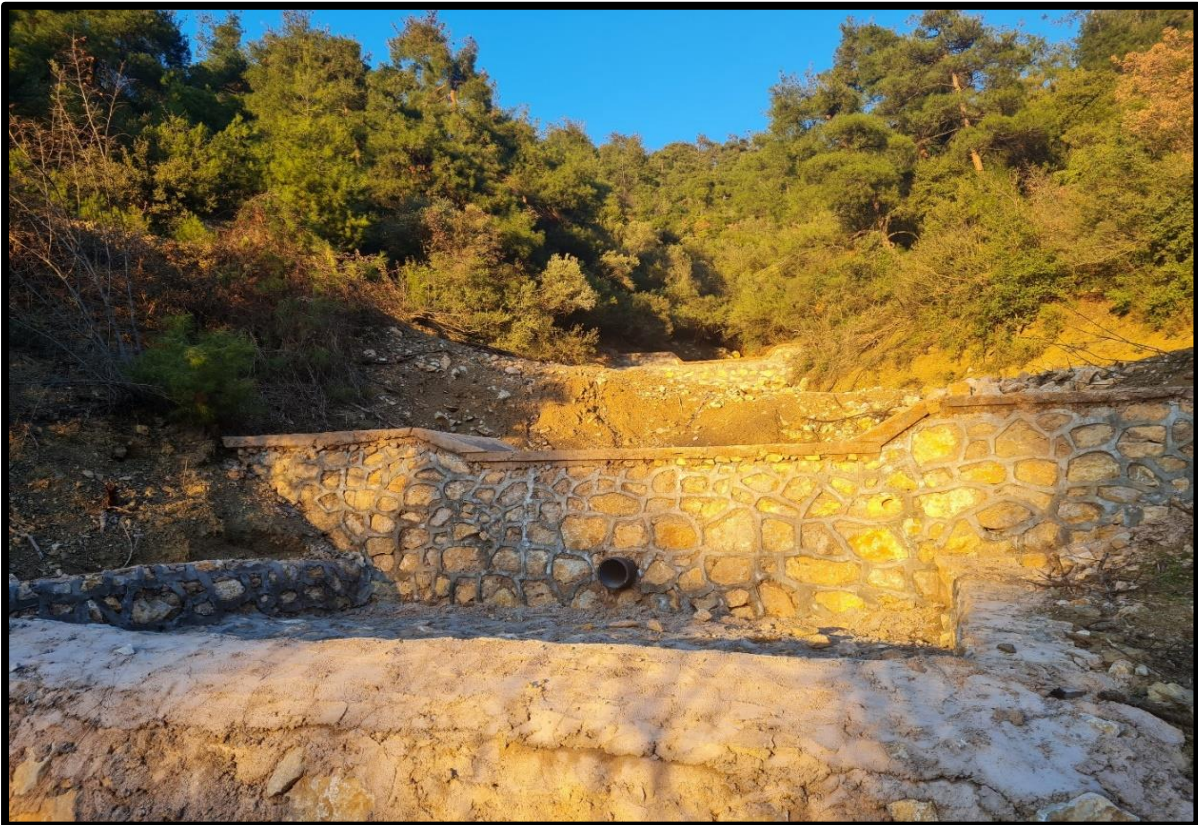
Uygulama Sonrası Görüntüler

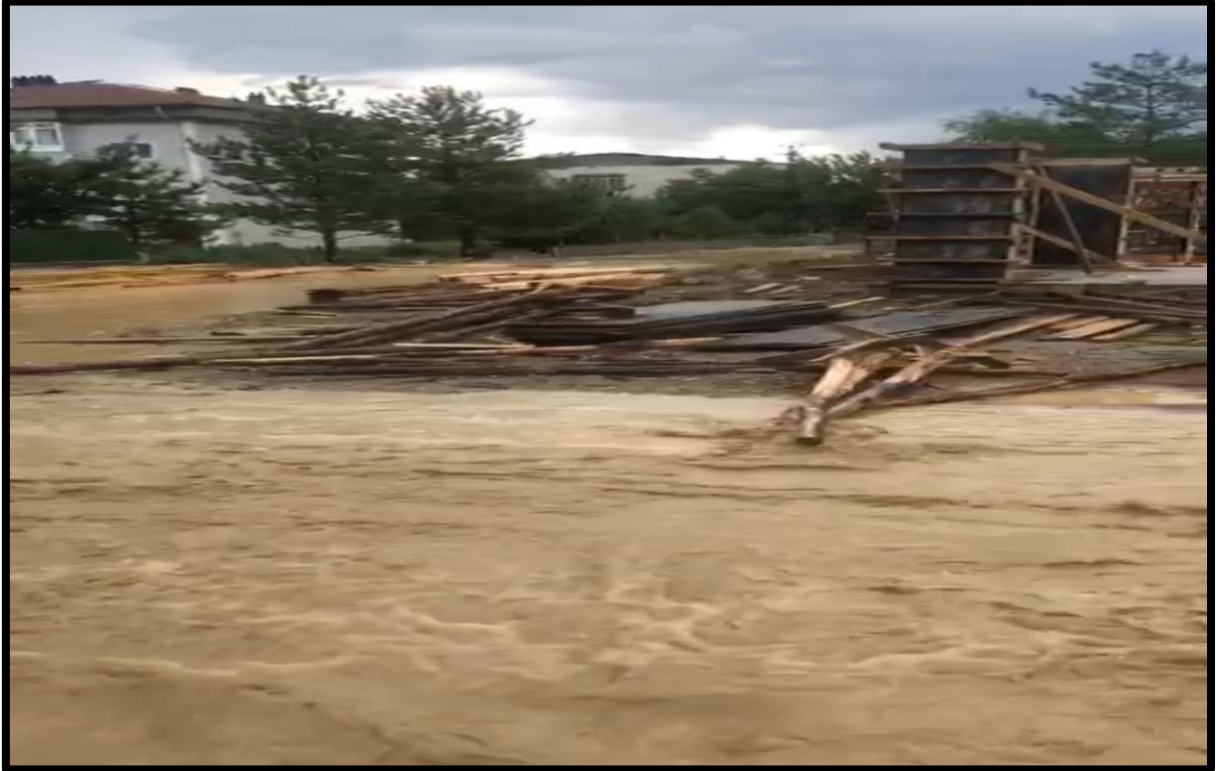
Gümüşhane İli Kelkit İlçesi Yılanlı Mevki ve çevresinde zaman zaman meydana gelen aşırı yağışlar neticesinde oluşan sel Kelkit ilçesi yerleşim yerleri Karşiyaka Mahallesi, Cumhuriyet Mahallesi ve Büyük Camii Mahallelerinde can ve mal tehlikesi oluşturmaktadır. Ayrıca oluşan seller TOKİ binaları ve ilkokulu da tehdit etmekte ve karayolu ulaşımını büyük ölçüde aksatmaktadır.

Yaşanan Sel Felaketinden Görüntüler

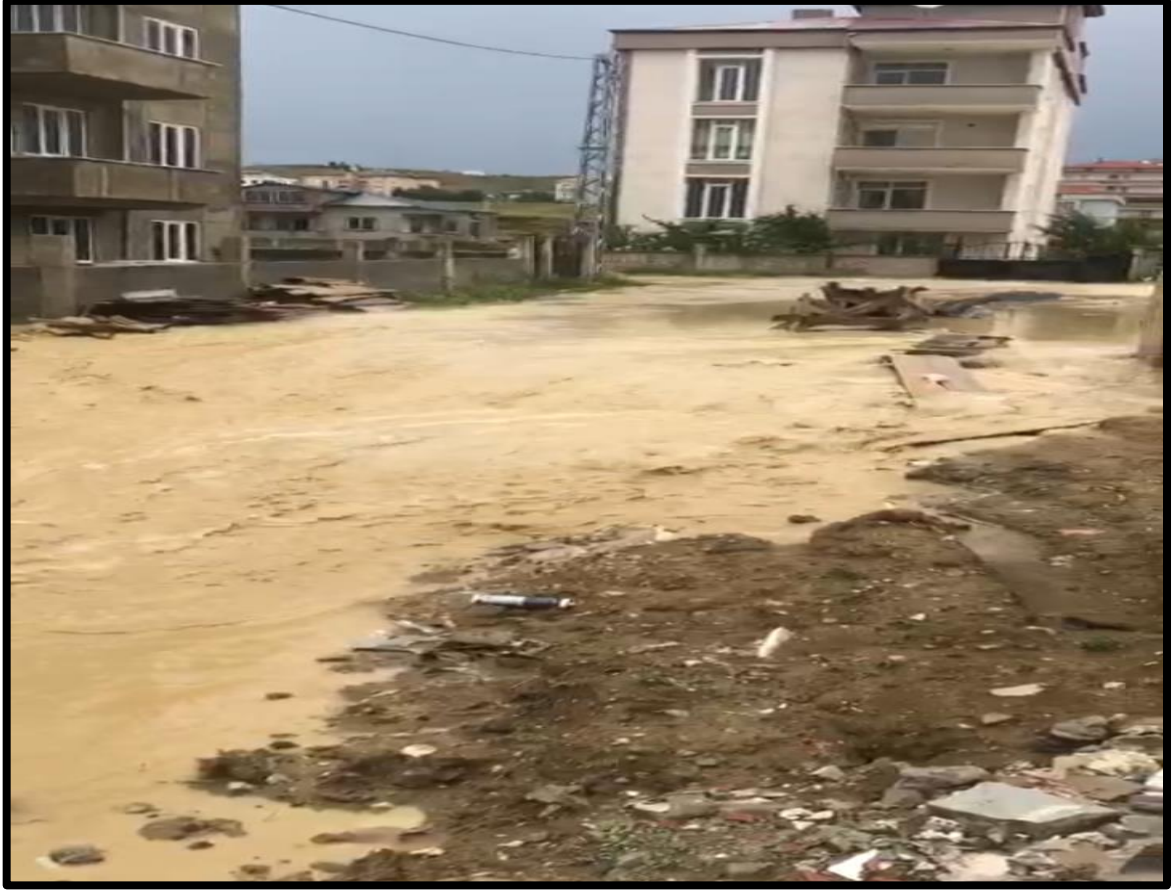
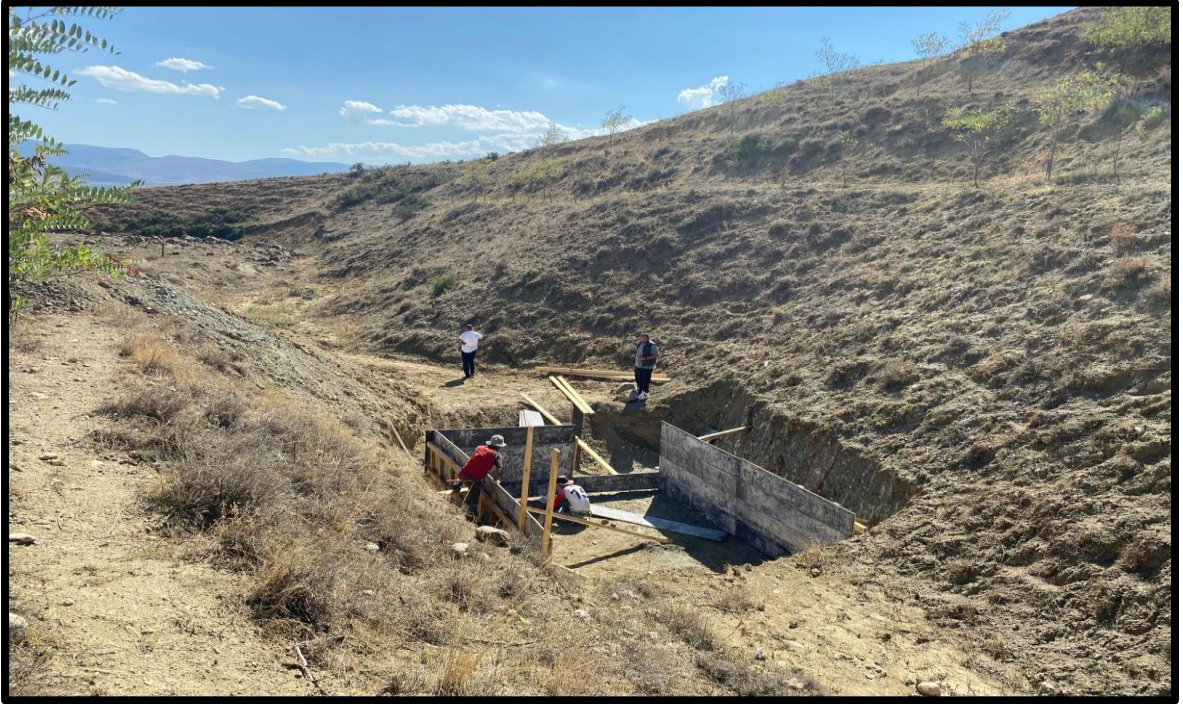
Uygulama Srasındaki Görüntüler

2024 yılı içerisinde 1. kısım olarak ihale edilen uygulama projelerinde yüzeysel akışın maksimuma ulaştığı ve zarar verme olasılığının en yüksek olduğu 4 kritik noktada harçlı ıslah sekisi ve destekleyici olarak dere ve oyuntular üzerinde 200 m kafes tel eşik uygulanması yapılmıştır.
