Aydın İli Söke İlçesi Kisir Çayı Yukarı Havza Sel Kontrol Uygulaması

Bursa İli Kestel İlçesi Yukarı Havza Sel Kontrol Model Saha Uygulaması

Gümüşhane İli Kelkit İlçesi Yılanlı Mevkii Sel Kontrol Uygulaması

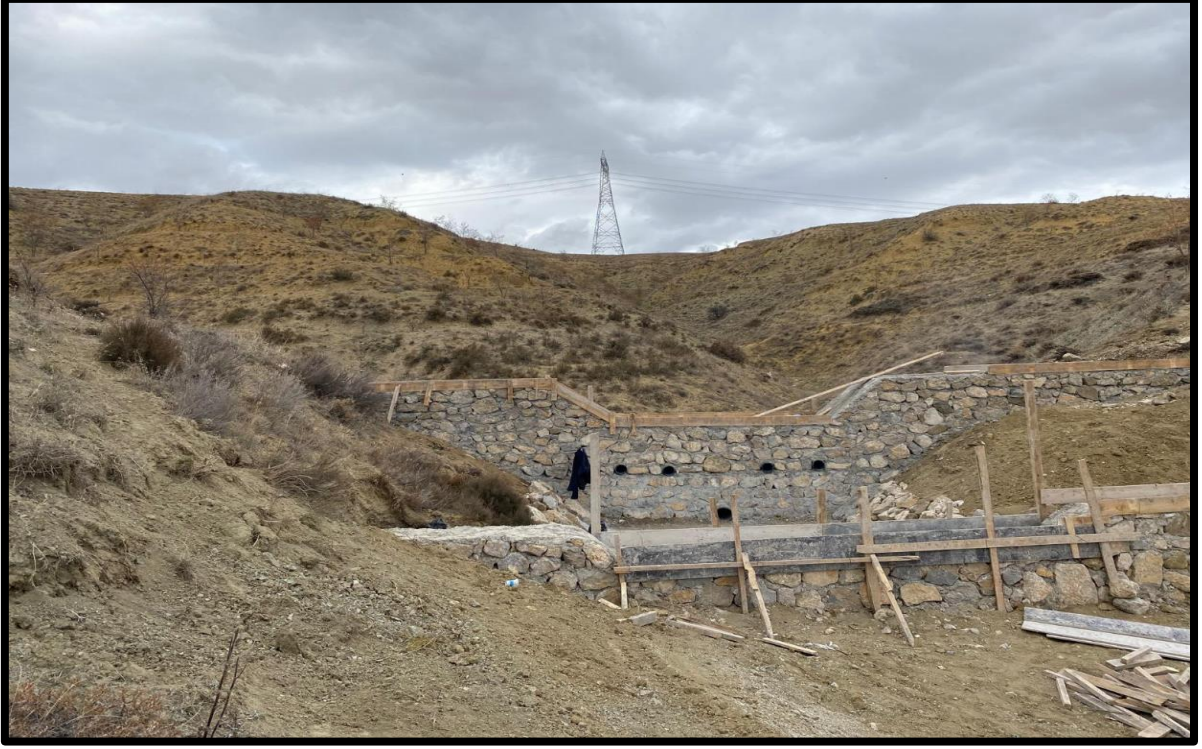
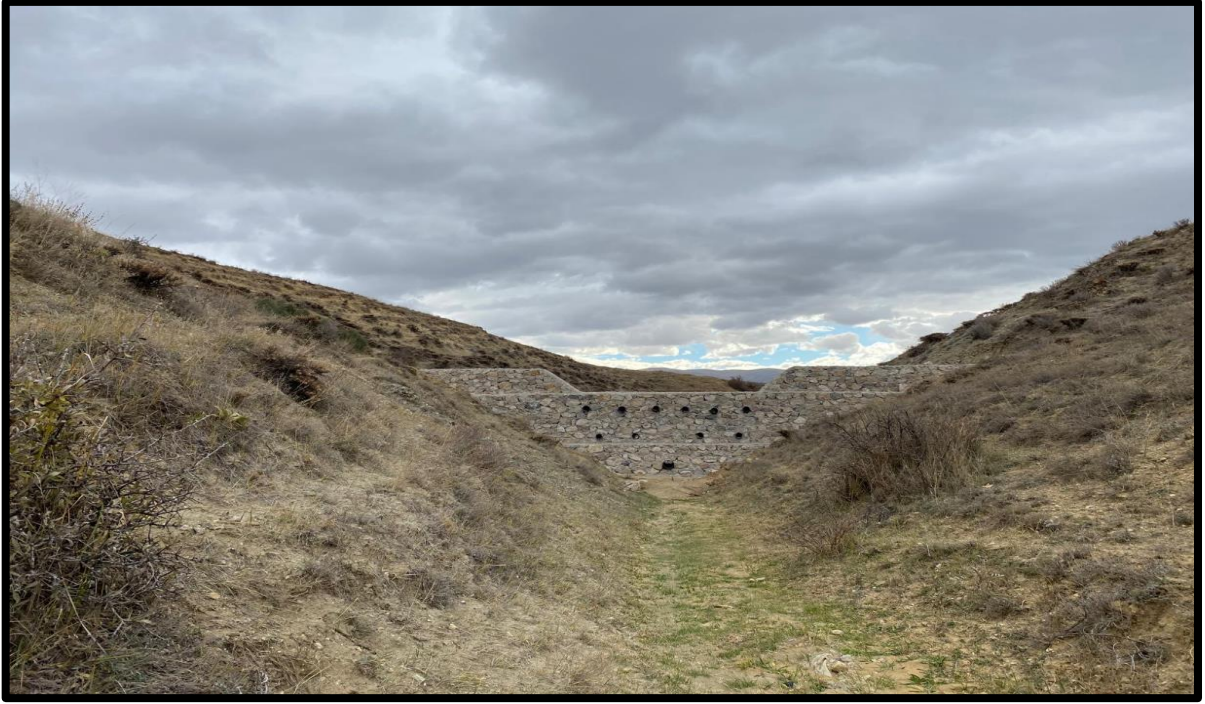
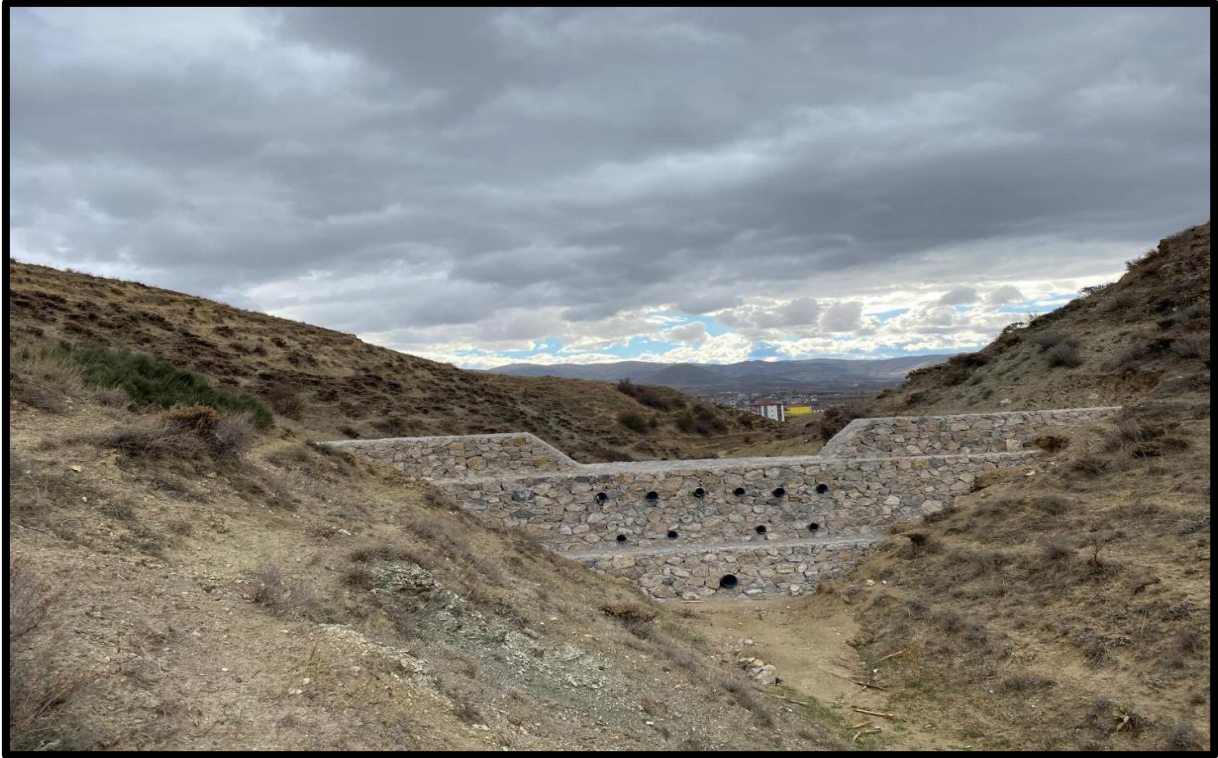
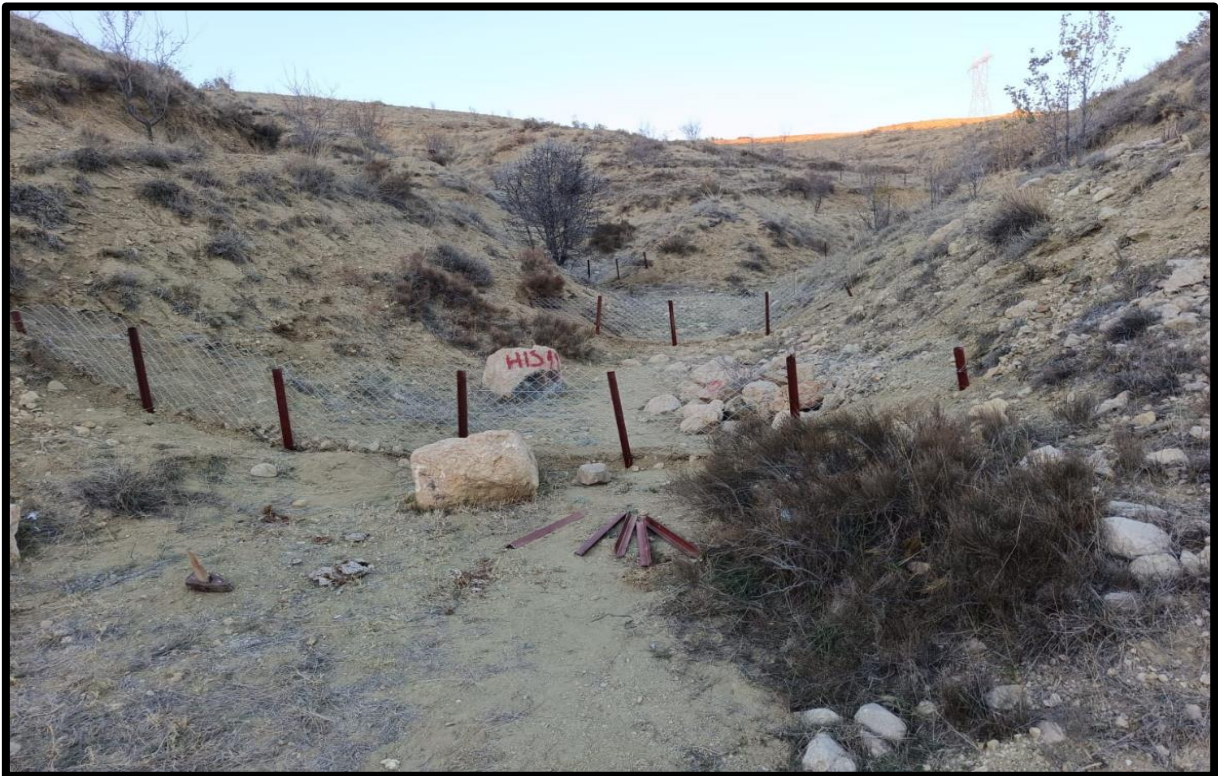
Uygulama Sonrası Görüntüler
