# ***RİSKLİ BİNALARIN TESPİT EDİLMESİ HAKKINDA ESASLAR 7-Örnekler 2***

Çevre ve Şehircilik Bakanlığı

*Alt Yapı ve Kentsel Dönüşüm Hizmetleri Genel Müdürlüğü*

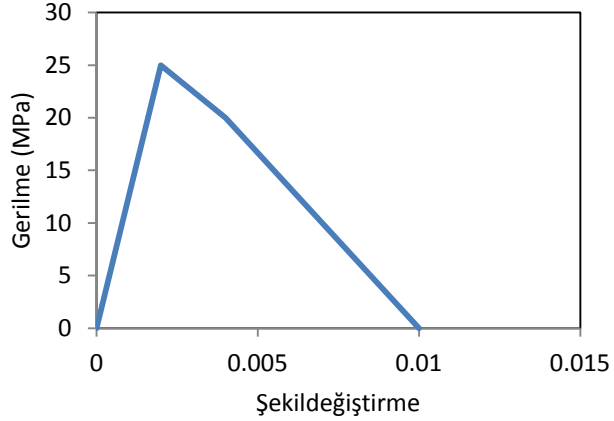
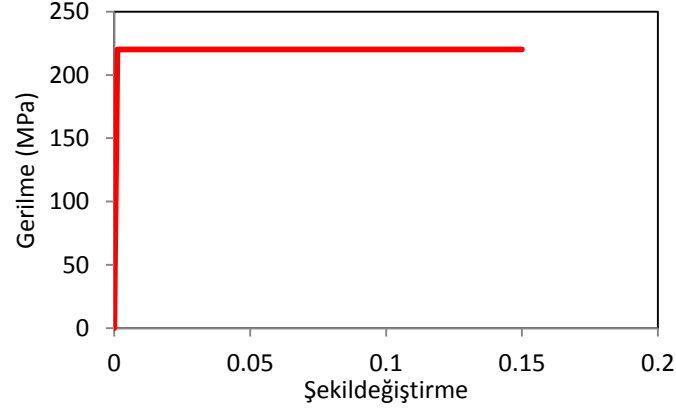
Kullanılan Beton ve Çelik Modeli

Doğrusal olmayan artımsal itme yöntemi ile değerlendirme

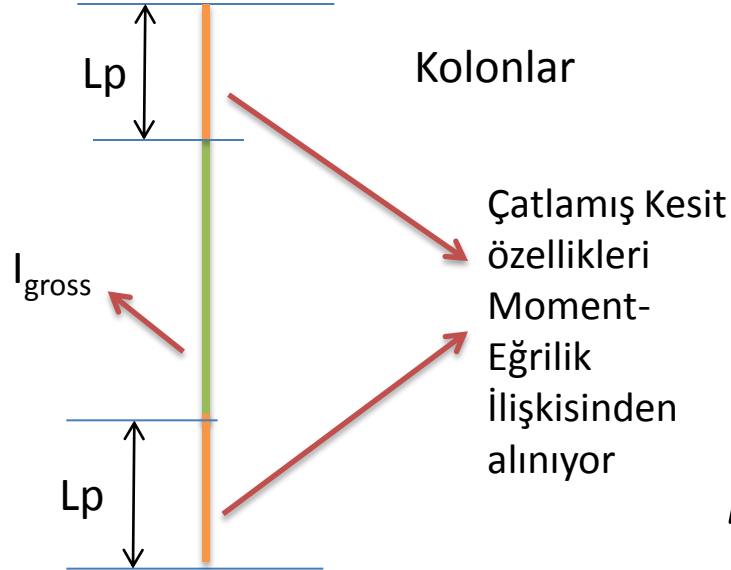
Etkin Rijitlikler

Kirişlerde çatlamış kesit oranı"2007 Deprem Yönetmeliği" ile uyumlu olarak 0.4 alınmıştır.

***Tüm Elemanlarda Plastik Mafsal Boyu =  $L_p=0.5H$***

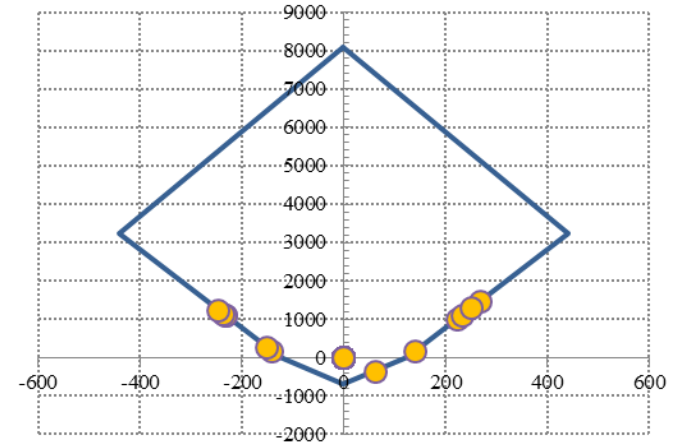
4 noktalı  
Moment-Normal  
Kuvvet ilişkisi

Çatlamış kesit rijitlik oranları, tüm katlarda kat bazında katın ortalama aksenal yük seviyesine göre uygulanmıştır.

(a) Kirişlerde:  $(EI)_e = 0.40 (EI)_o$

(b) Kolon ve perdelerde,  $N_D / (A_c f_{cm}) \leq 0.10$  olması durumunda:  $(EI)_e = 0.40 (EI)_o$   
 $N_D / (A_c f_{cm}) \geq 0.40$  olması durumunda:  $(EI)_e = 0.80 (EI)_o$

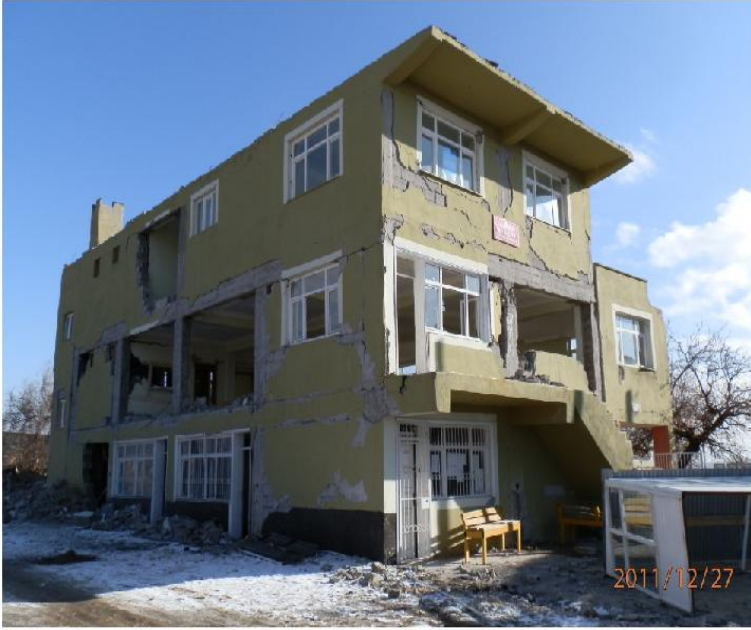
*2011 Van Depreminde Ağır Hasar Görmüştür.*

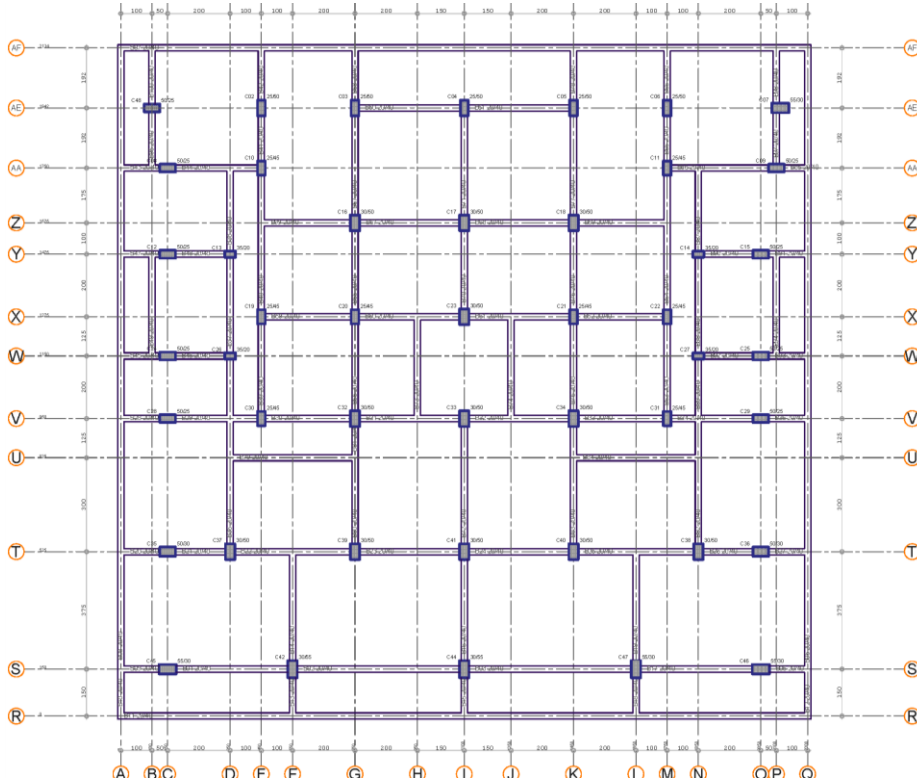
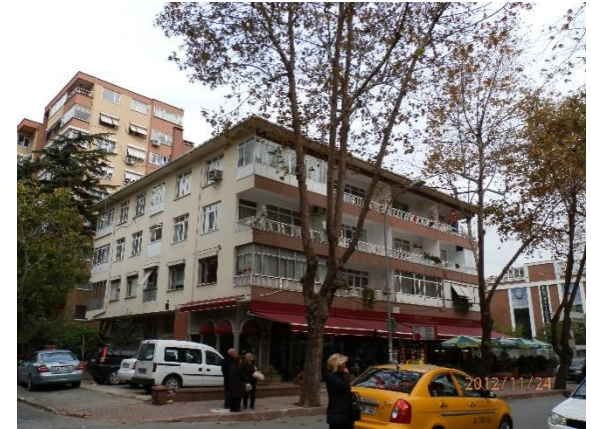
Kritik Kat Taşıyıcı Sistemi

Kat Sayısı=B+Z+3N

Kiriş Boyutları= 20x50 ve 12x50 cmxcm
