UYDU GÖRÜNTÜLERİNDEN DEĞİŞİM KESTİRİMİ VE TÜRKİYE ULUSAL COĞRAFİ BİLGİ SİSTEMİ İLE ENTEGRASYONU

ELİF BERÇE ÖZDAMAR¹, DR. AKIN KISA²

¹Harita Mühendisi Elif Berçe Özdamar ,
²Coğrafi Bilgi Sistemleri Genel Müdürlüğü Genel Müdür Yardımcısı Dr. Akın Kısa

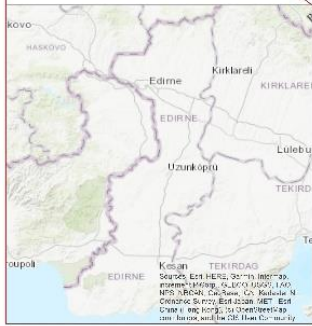
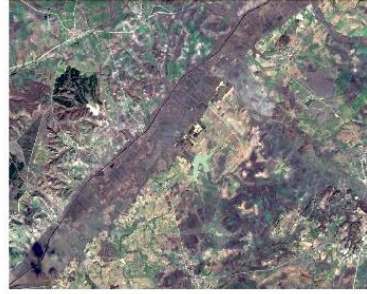
Şekil 1. Edirne ve Ergene Havzası çalışma alanının genel görünümü (solda) ve sel felaketi sonrası kullanılan alan (sağda).

Çalışma alanı seçilirken sulak ve daha önce bir sel felaketi yaşamış bir alan seçilmiştir. 21-28 Aralık 2021 de meydana gelen sel felaketinin Edirne bölgesi Ergene Havzasında yer alan Çobanpınar ilçesi üzerine etkisi araştırılmıştır. Sel ve taşkın bölgelerinin analizi gerçekleştirilirken yapılan değişim analizleri Sentinel-2A uydu görüntüleriyle bir fark haritası oluşturulmuş ve sel bölgeleri tespit edilmiştir. Bu tespit işlemi için Python yazılım dilinde bir arayüz tasarlanmış olay öncesi ve olay sonrası görüntüler girilerek NDVI analizine göre sel alanları tespit edilmiştir. Ayrıca bölgenin sulak olmasından dolayı bulutluluk oranının çok fazla olduğundan bir radar uydusu olarak Sentinel-1 uydusu seçilmiştir. Çalışma sonucunda çıkan veriler Türkiye Ulusal Coğrafi Bilgi Sistemi ile entegrasyonu gerçekleştirilmiştir.

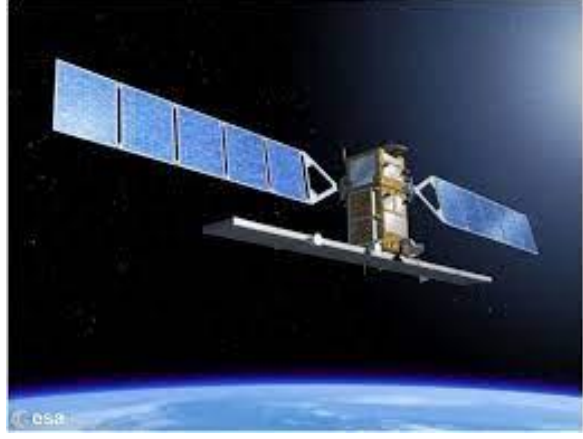
Şekil-3: Sentinel-1 Uydusu

Değişim Analizi için ise 5 Ocak 2022 tarihli uydu görüntüsü kullanılmıştır. Bu tarihte mevsim şartlarından dolayı bulutluluk oranı fazla olduğu için bu görüntü Sentinel-1 uydusundan elde edilmiştir. Sentinel-1, Avrupa Uzay Ajansı tarafından yürütülen Kopernik Programı uydu takımının ilkidir. Bu görev, aynı yörünge düzlemini paylaşan Sentinel-1A ve Sentinel-1B adlı iki uydudan oluşan bir takım uydudan oluşur. Gündüz veya gece tüm hava koşullarında veri toplanmasını sağlayan C-bandı sentetik açıklıklı radar sensörü taşımaktadırlar. Bu sensörün 5 m ye kadar uzamsal çözünürlüğü yanında 400 km ye kadar bir çerçeve alanı vardır.[URL-1]

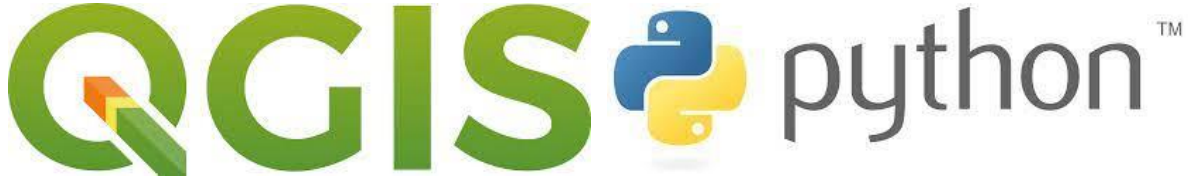
Şekil-4: Geliştirilen modül QGIS'e entegredir.

Şekil-5: Python dili kullanılarak yazılmıştır.

Coğrafi bilgi sistemine ait bir uygulama olan QGIS yazılımı kullanılmıştır. Bu yazılım açık kaynak kodlu bir yazılım olduğundan dolayı öncelikle bu yazılıma bir modül geliştirilmiş ve bu modül dahilinde bir arayüz tasarlanmıştır daha sonra tasarlanan bu arayüze göre Python yazılımı altında kodlar yazılmıştır. Tasarlanan arayüz dahilinde olay öncesi ve sonrası görüntüler bu arayüze girilmiş ve sel taşkın alanları otomatik olarak yazılan kodlar sayesinde tespit edilmiştir.
