**PLANA ESAS JEOLOJİK, JEOTEKNİK VE MİKROBÖLGELEME ETÜT  
PROJE MÜELLİFLİĞİ  
SİCİL DURUM BELGESİ**

Mal Sahibi : EROL MERCAN  
İli : KAYSERİ  
İlçesi : İNCESU  
Belediyesi : İNCESU  
Mevki :  
Mahallesi : HAMURCU  
Cadde :  
Ada : 269  
İşin Adı :  
Etüde Esas Plan :  
Etüdün Ölçeği : 1/1000

İnceleme Alanı yukarıda belirtilen 2 adet 1/1 000 ölçekli pafta üzerinde yaklaşık 89062 m<sup>2</sup> ( 8,9 hektar ) lık bir alanı kapsamaktadır.

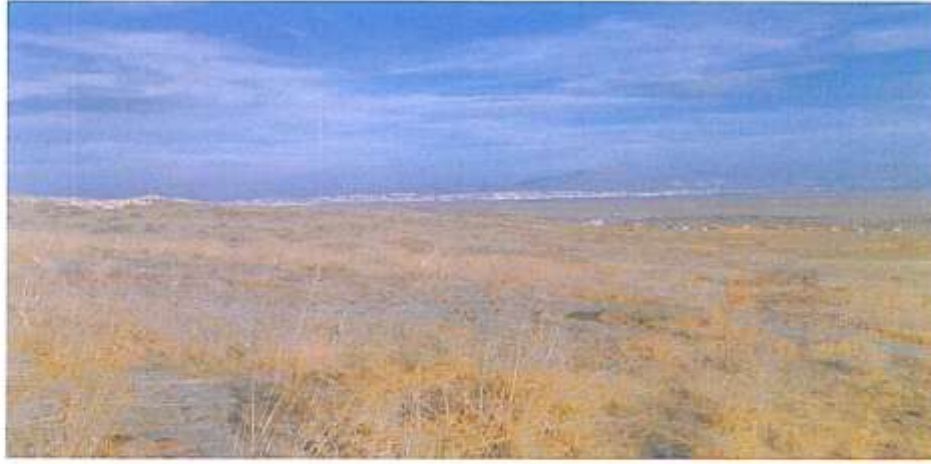
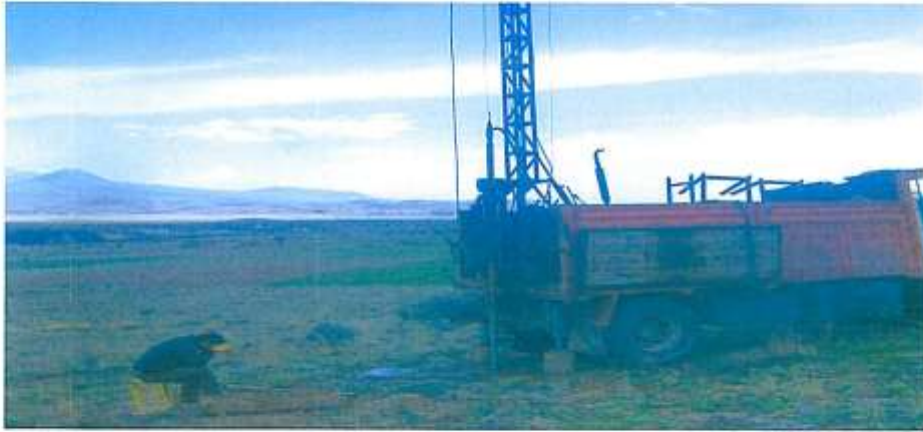
İnceleme Alanı Arazi Çalışmaları

İnceleme alanının yeri belirlendikten sonra; gözlemsel jeolojik çalışmaların yanı sıra 1 adet TSM 750 sondaj makinesi ve 3 adet ekiple beraber, inceleme alanına 4 adet kaya zemin olduğu için 5,00 m derinliğinde olmak üzere toplamda 20,00 m derinliğinde sondaj kuyuları açılmış, karotlu sondaj çalışması yapılarak kaya numuneleri alınmıştır. Sondaj çalışmaları sırasında alınan numuneler laboratuvara gönderilmiş, gerekli olan deneyler yaptırılmıştır. Ayrıca arazide 2 adet sismik kırılma ve 1 adet de (DES) düşey elektrik sondajı çalışmaları yapılmıştır.

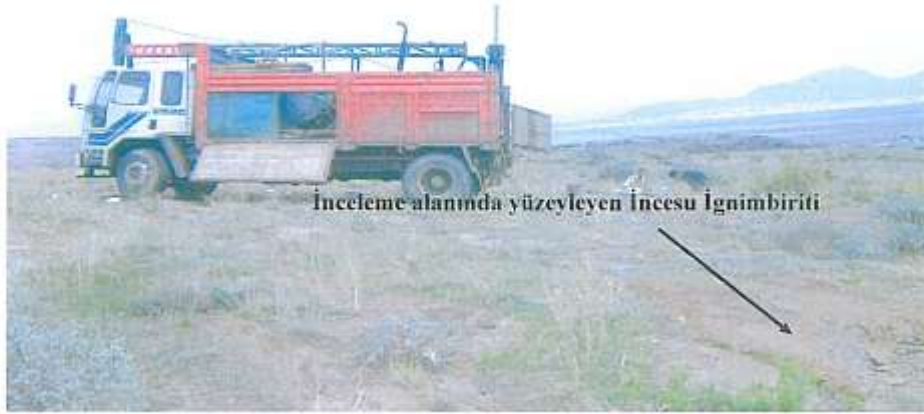
İnceleme alanında yüzeyleyen İncesu İgnimbiriti

İgnimbiritler üzerinde açılan 4 adet 5,00 m derinliğindeki sondajlarda karotla ilerleme yapılmış kaya numuneleri alınmıştır. 1,5 m lik ilerleme boylarına göre zeminin toplam karot veriminin % 60-65 aralığında, RQD değerlerinin ise % 40-45 aralığında olduğu belirlenmiş ve sondaj loglarında belirtilmiştir. RQD değerlerine (% 40-45) göre birimin Kaya Kütle Kalitesi zayıf olarak değerlendirilmiştir.

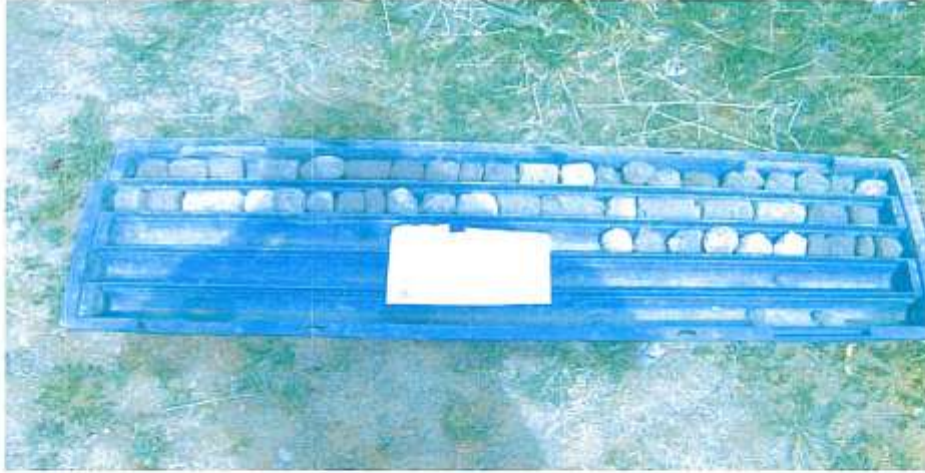
Karot Numuneleri

Arazide, 1,50 m ilerleme boyuna göre karotlu sondaj çalışması yapılarak karot numuneleri alınmış, TKV-RQD değerleri belirlenmiş, arazide herhangi bir deney yapılmamıştır.

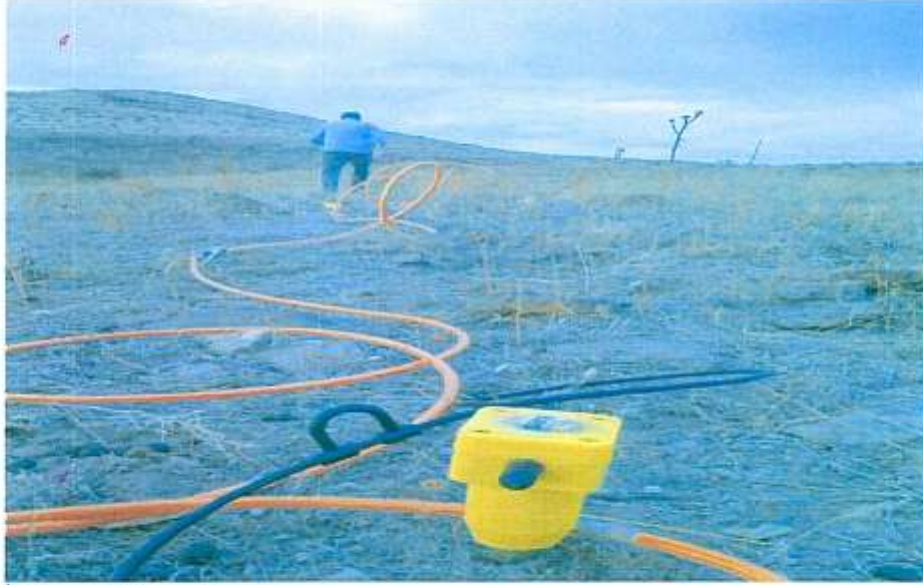
İnceleme Alanı Jeofizik Çalışma

İnceleme alanında dinamik elastisite parametrelerine yönelik **iki adet** sismik kırılma (reflasyon) profili ölçüsü reflasyon çalışması, bir adet Düşey elektrik sondajı çalışmaları yapılmıştır.

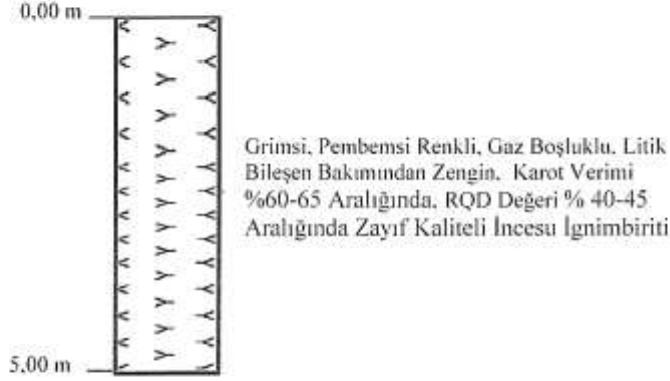
Arazi çalışmaları ve sondaj verilerine göre zemin profili

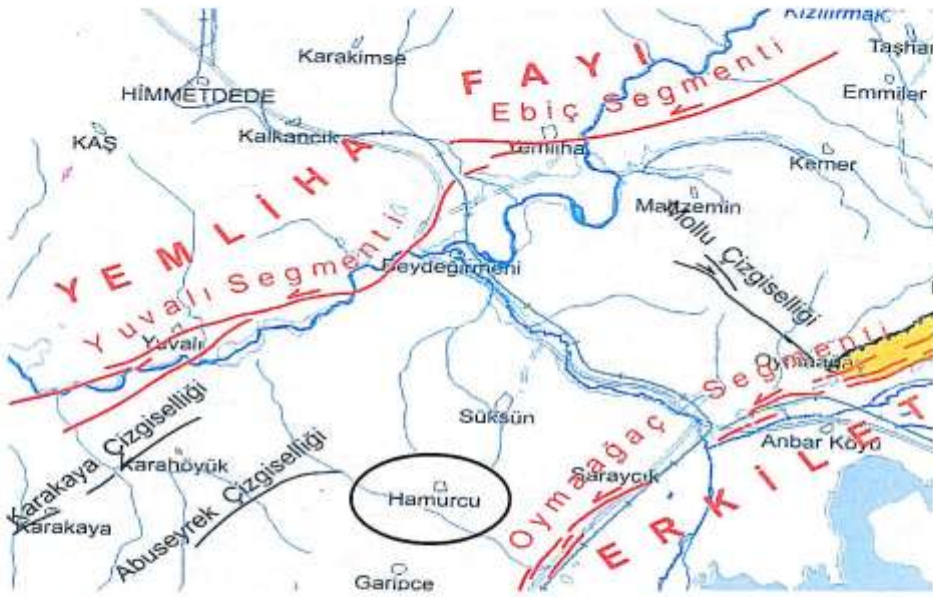
- Etüt alanına en yakın fay Erkiyet Fayı Oymaağaç Segmentidir. Diri Fay
- 25 km uzunluğunda
  - K30°50D/ 60°GD
  - Sol yönlü, Normal fay
  - Max. 3 km genişliğe sahip
