**PLANA ESAS JEOLOJİK, JEOTEKNİK VE MİKROBÖLGELEME ETÜT**  
**PROJE MÜELLİFLİĞİ**  
**SİCİL DURUM BELGESİ**

Mal Sahibi : TUĞRUL YAPI MİMARLIK MÜHENDİSLİK LİMİTED ŞİRKETİ  
İli : KAYSERİ  
İlçesi : İNCESU  
Belediyesi : İNCESU BELEDİYESİ  
Mevki :  
Mahallesi : HAMURCU  
Cadde : -  
Ada : 272 (K34C01A-4ABD PAFTA / 13 PARSEL)  
İşin Adı :  
Etüde Esas Plan : -  
Etüdün Ölçeği : 1/1000 (116.515,12 M2)

**İNCESU BELEDİYESİ**  
**PROJE MÜELLİFİ SİCİL DURUM BELGESİ**

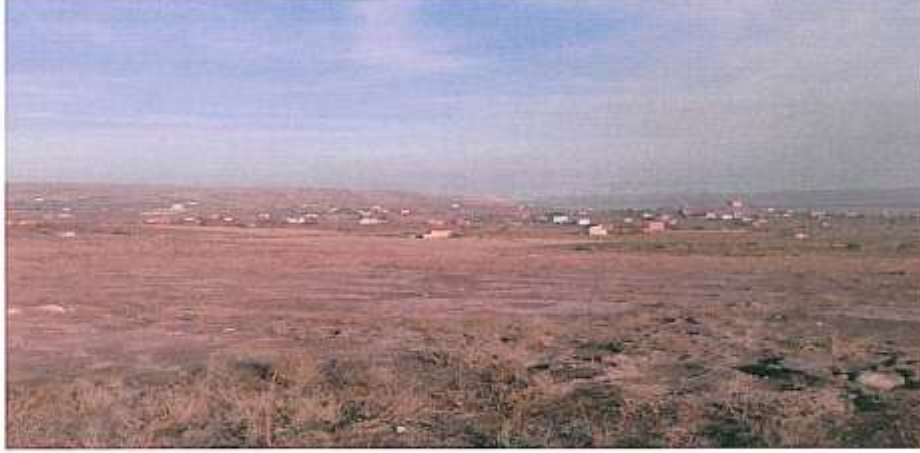
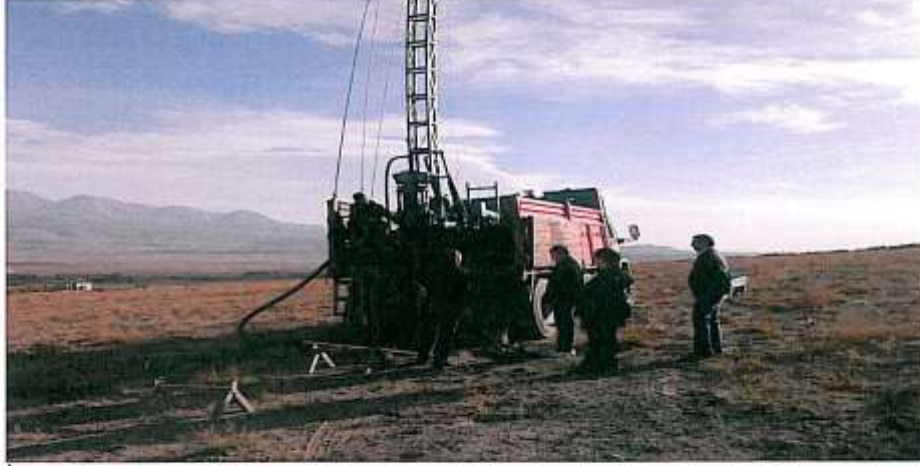
İnceleme Alanı Arazi Çalışmaları

İnceleme alanının yeri belirlendikten sonra; gözlemsel jeolojik çalışmaların yanı sıra 1 adet TSM 750 sondaj makinesi ve 3 adet ekiple beraber, inceleme alanına 5 adet kaya zemin olduğu için 5,00 m derinliğinde olmak üzere toplamda 25,00 m derinliğinde sondaj kuyuları açılmış, karotlu sondaj çalışması yapılarak kaya numuneleri alınmıştır. Sondaj çalışmaları sırasında alınan numuneler laboratuvara gönderilmiş, gerekli olan deneyler yaptırılmıştır. Ayrıca arazide 3 adet sismik kırılma ve 1 adet de (DES) düşey elektrik sondajı çalışmaları yapılmıştır.

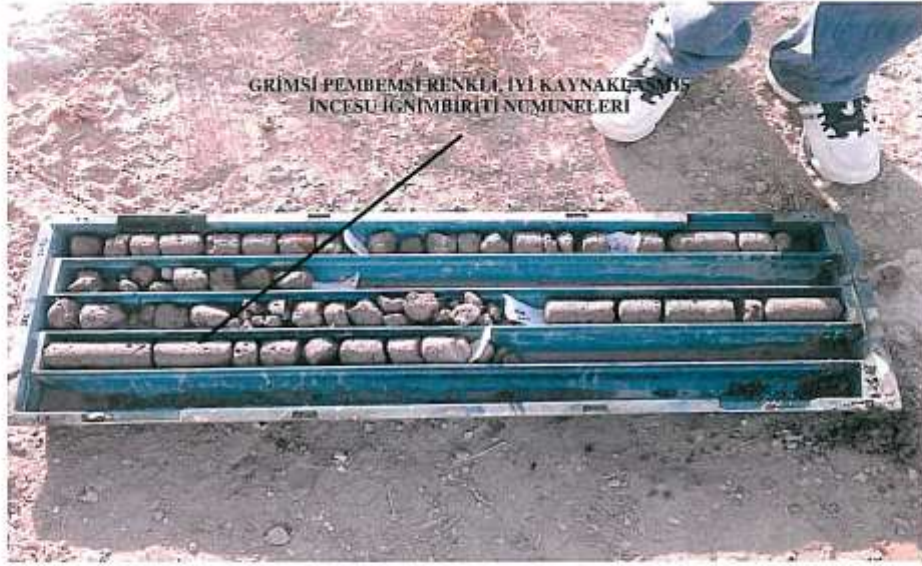
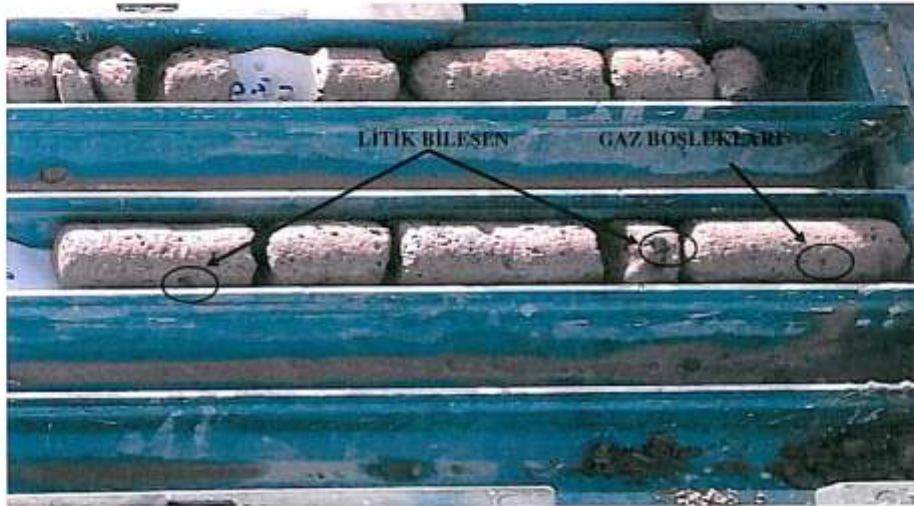
İnceleme alanında bulunan ignimbiritlerin eğim yönleri doğu, güneydoğu yönündedir.

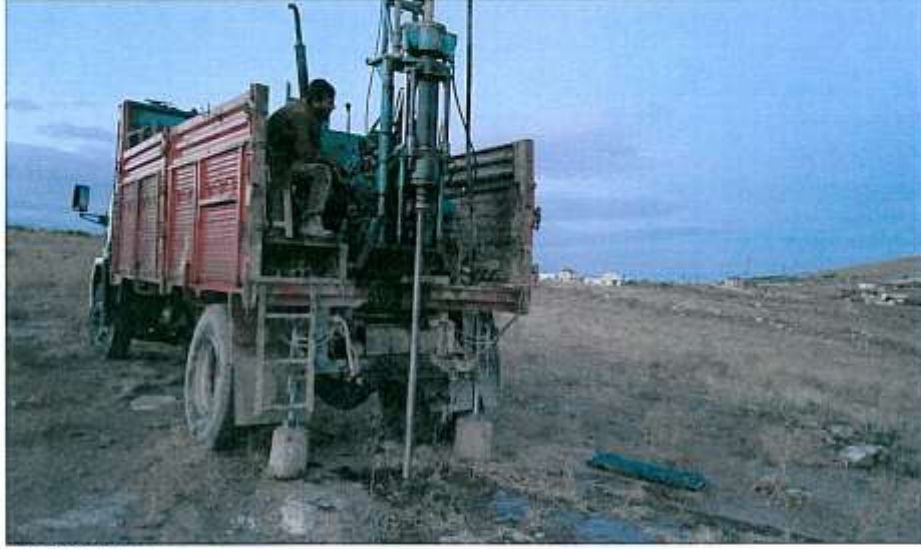
Sondaj Çalışması

Arazide, 1,50 m ilerleme boyuna göre karotlu sondaj çalışması yapılarak karot numuneleri alınmış, TKV-RQD değerleri belirlenmiş, arazide herhangi bir deney yapılmamıştır.

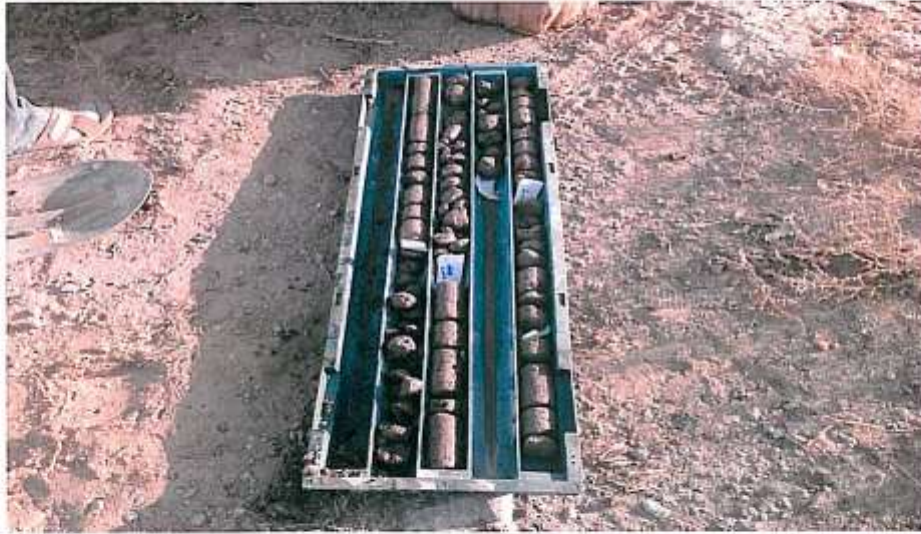
Karot Numuneleri

Alınan karot numuneleri incelendiğinde İncesu İgnimbritinin grimsi, pembemsi renkli, gaz boşluklu, litik bileşen bakımından zengin, siyah fiamme yapılı, oldukça iyi kaynaklaşmış olduğu görülmüştür.

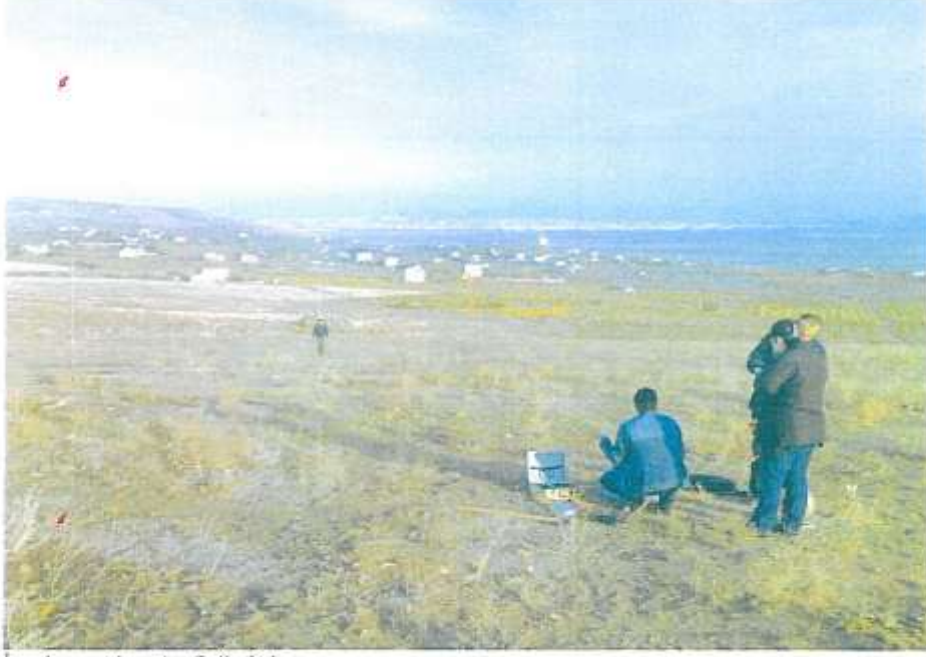
İnceleme Alanı Jeofizik Çalışma

İnceleme alanında dinamik elastisite parametrelerine yönelik **üç adet** sismik kırılma (reflaksion) profili ölçüsü reflaksion çalışması, bir adet Düşey elektrik sondajı çalışmaları yapılmıştır.

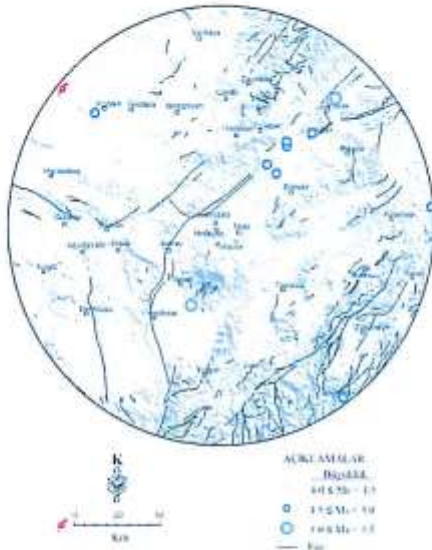
Kayseri İli; Bayındırlık ve İskan Bakanlığı'na hazırlanan ve Bakanlar Kurulu kararı ile yürürlükte olan Türkiye deprem bölgeleri haritasına göre 3. Derece deprem kuşağında yer almaktadır
