**PLANA ESAS JEOLojİK, JEOTEKNİK VE MİKROBÖLGELEME ETÜT**  
**PROJE MÜELLİFLİĞİ**  
**SİCİL DURUM BELGESİ**

**MEVZİ İMAR PLANINA ESAS  
JEOLÖJİK- JEOTEKNİK ETÜT RAPORU**

İLİ : KAYSERİ  
İLÇESİ : İNCESU  
KÖY : HAMURCU  
PAFTA NO : K34O05B2A  
ADA NO : 269  
PARSEL NO : 12  
ALANI : 56370,08 M<sup>2</sup>  
PROJE SAHİBİ : MEHMET EKİNCİ

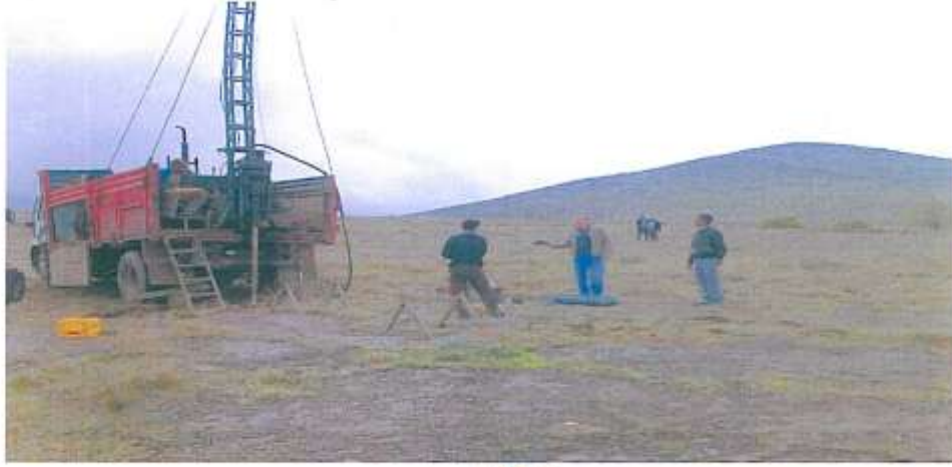
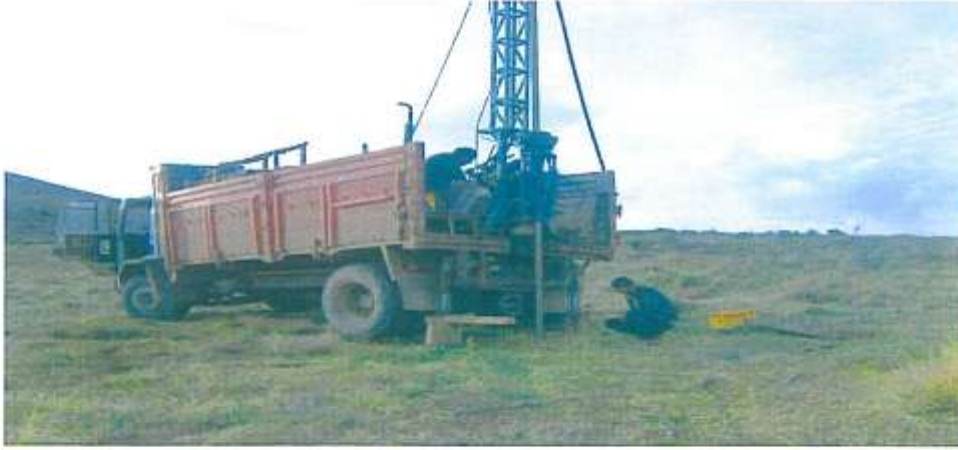
İnceleme Alanı Arazi Çalışmaları

İnceleme alanının yeri belirlendikten sonra; gözlemsel jeolojik çalışmaların yanı sıra 1 adet TSM 750 sondaj makinesi ve 3 adet ekiple beraber, inceleme alanına 3 adet kaya zemin olduğu için 5.00 m derinliğinde olmak üzere toplamda 15.00 m derinliğinde sondaj kuyuları açılmış, karotlu sondaj çalışması yapılarak kaya numuneleri alınmıştır. Sondaj çalışmaları sırasında alınan numuneler laboratuvara gönderilmiş, gerekli olan deneyler yaptırılmıştır. Ayrıca arazide 2 adet sismik kırılma ve 1 adet de (DES) düşey elektrik sondajı çalışmaları yapılmıştır.

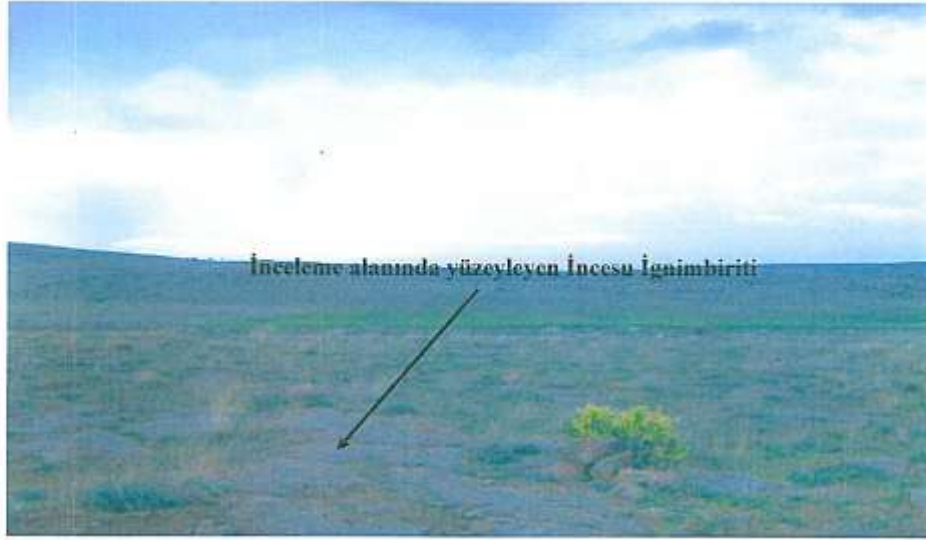
Yapılan gözlemsel çalışmalar ve sondaj çalışmalarına göre inceleme alanını oluşturan ignimbritler Pasquare (1968) tarafından adlandırılan ÜSTPLİYÖSEN yaşlı İncesu İgnimbritidir. İncesu ignimbriti inceleme alanının tamamını oluşturmakta ve yüzylemektedir.

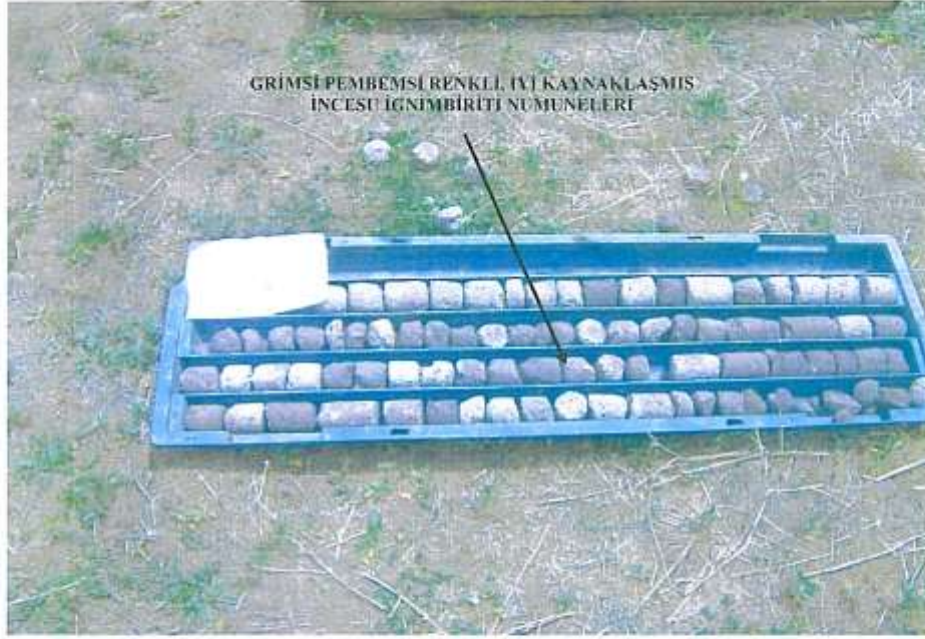
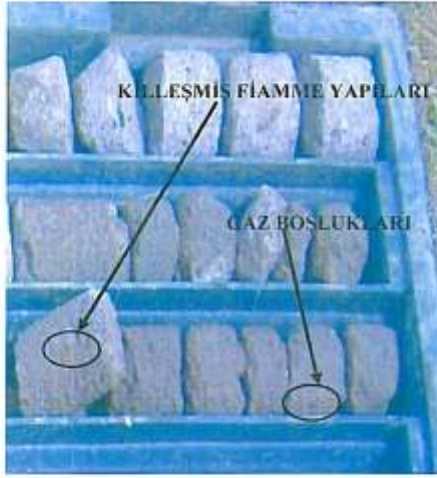
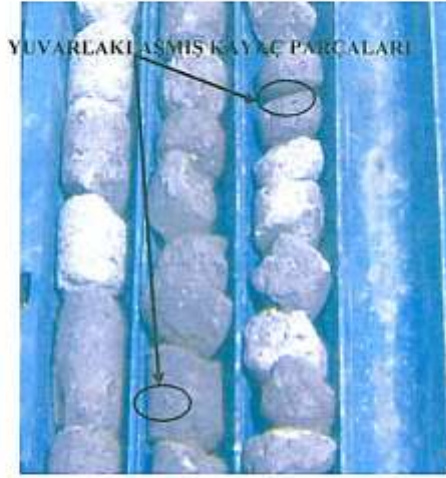
İnceleme alanında bulunan ignimbiritlerin eğim yönleri güney ve güneydoğu yönündedir.

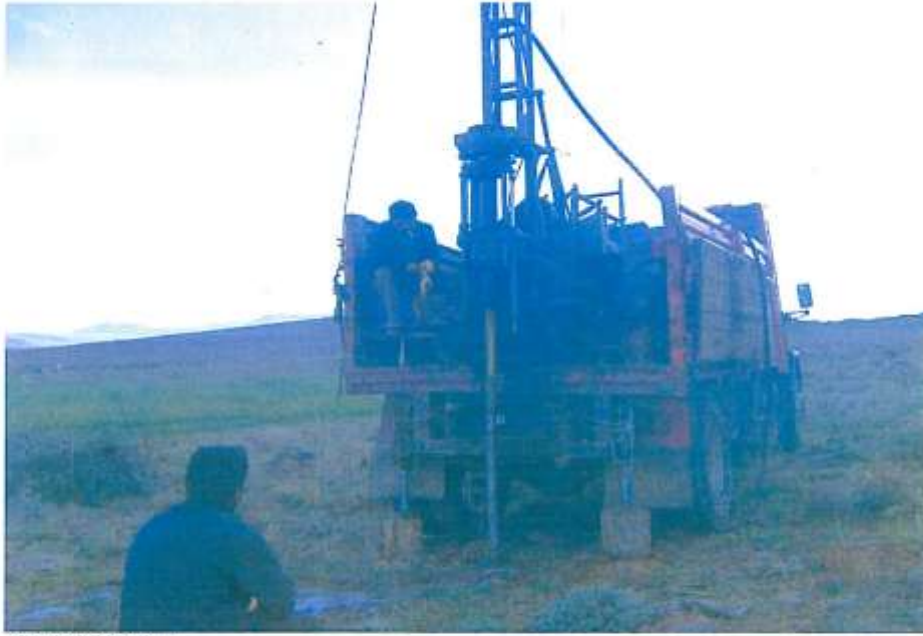
Sondaj Çalışması

İgnimbritler üzerinde açılan 3 adet 5.00 m derinliğindeki sondajlarda karotla ilerleme yapılmış kaya numuneleri alınmıştır. 1.5 m lik ilerleme boylarına göre zeminin toplam karot veriminin % 60-65 aralığında, RQD değerlerinin ise % 40-45 aralığında olduğu belirlenmiş ve sondaj loglarında belirtilmiştir. RQD değerlerine (% 40-45) göre birimin Kaya Kütle Kalitesi zayıf olarak değerlendirilmiştir.

Alınan karot numuneleri incelendiğinde İncesu İgnimbritinin grimsi, pembemsi renkli, gaz boşluklu, litik bileşen bakımından zengin, siyah fiamme yapıtlı, oldukça iyi kaynaklaşmış olduğu görülmüştür.

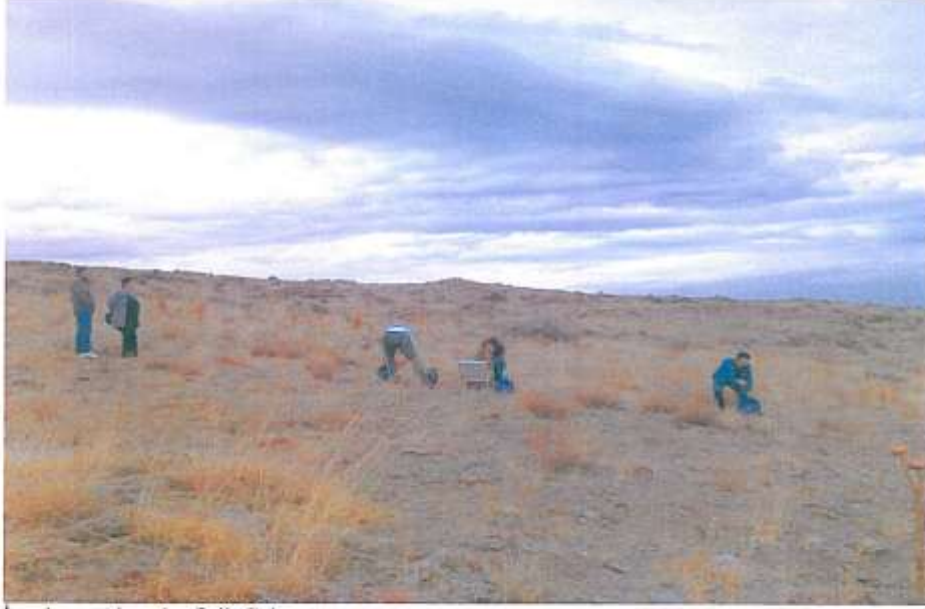
İnceleme Alanı Jeofizik Çalışma

İnceleme alanında dinamik elastisite parametrelerine yönelik **iki adet** sismik kırılma (reflasyon) profili ölçüsü reflasyon çalışması, bir adet Düşey elektrik sondajı çalışmaları yapılmıştır.

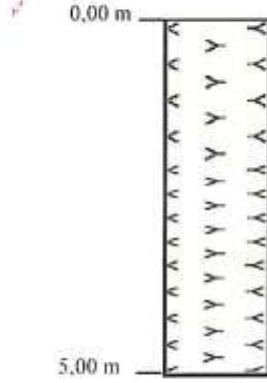
İnceleme alanına açılan 5,0 m derinliğindeki 3 adet kuyuda İncesu İgnimbiriti geçilmiştir

Grimsi, Pembemsi Renkli, Gaz Boşluklu, Litik Bileşen Bakımından Zengin, Karot Verimi %60-65 Aralığında, RQD Değeri % 40-45 Aralığında Zayıf Kaliteli İncesu İgnimbiriti

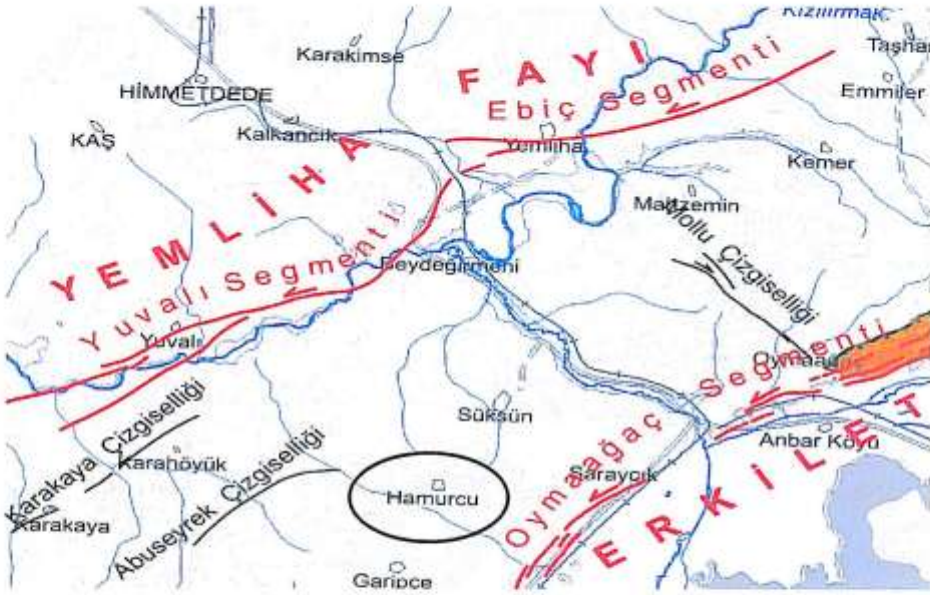
- Etüt alanına en yakın fay Erkilet Fayı Oymağaç Segmentidir. Diri Fay
- 25 km uzunluğunda
  - K30°50D/ 60°GD
  - Sol yönlü, Normal fay
  - Max. 3 km genişliğe sahip
