# ASİL MÜHENDİSLİK İNŞAAT ELEKTRİK NAKLİYAT GIDA HAYVANCILIK SANAYİ VE TİCARET LİMİTED ŞİRKETİ

## Mardin İli, Kızıltepe İlçesi, Kocalar Mahallesi içerisinde yer alan, İmar Planına Esas-Jeolojik & Jeoteknik Etüt Raporu

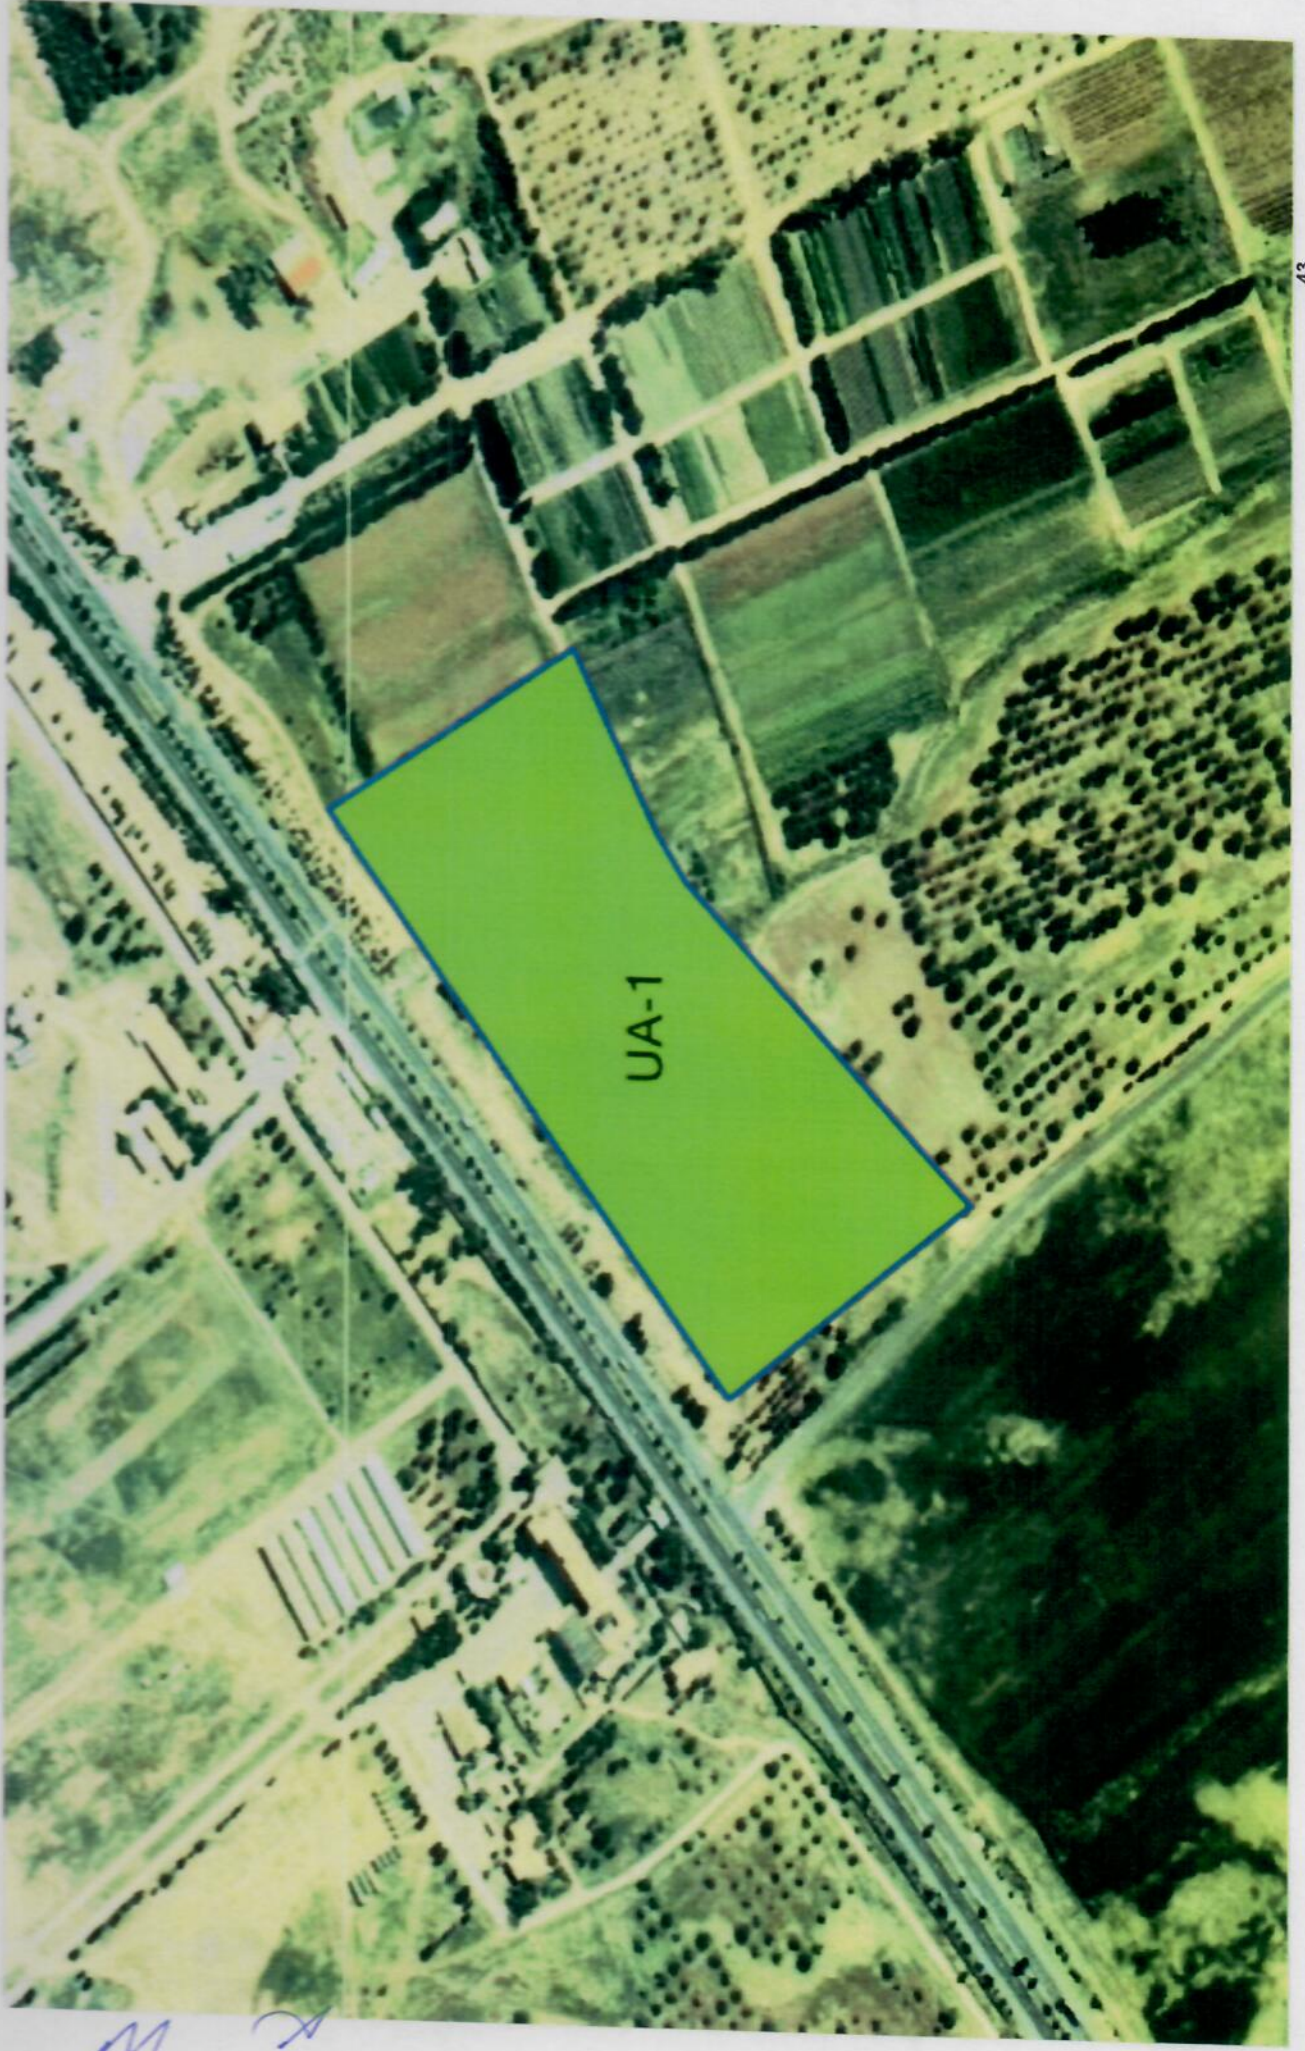
Şekil 12.1. İnceleme Alanı Yerleşime Uygunluk Haritası

Zemin tanımlamaları, karstik boşluklarının belirlenmesi ve jeoteknik hesaplamalar ayrıntılı olarak yapılmalı parsel bazında yapılan zemin ve temel etüdlerden elde edilecek veriler ışığında uygun temel tipi ve derinliği için önerilerde bulunulmalıdır
