# ASİL MÜHENDİSLİK İNŞAAT ELEKTRİK NAKLİYAT GIDA HAYVANCILIK SANAYİ VE TİCARET LİMİTED ŞİRKETİ

## Mardin İli, Artuklu İlçesi, Cevizpınarı Mahallesi içerisinde yer alan, İmar Planına Esas-Jeolojik & Jeoteknik Etüt Raporu

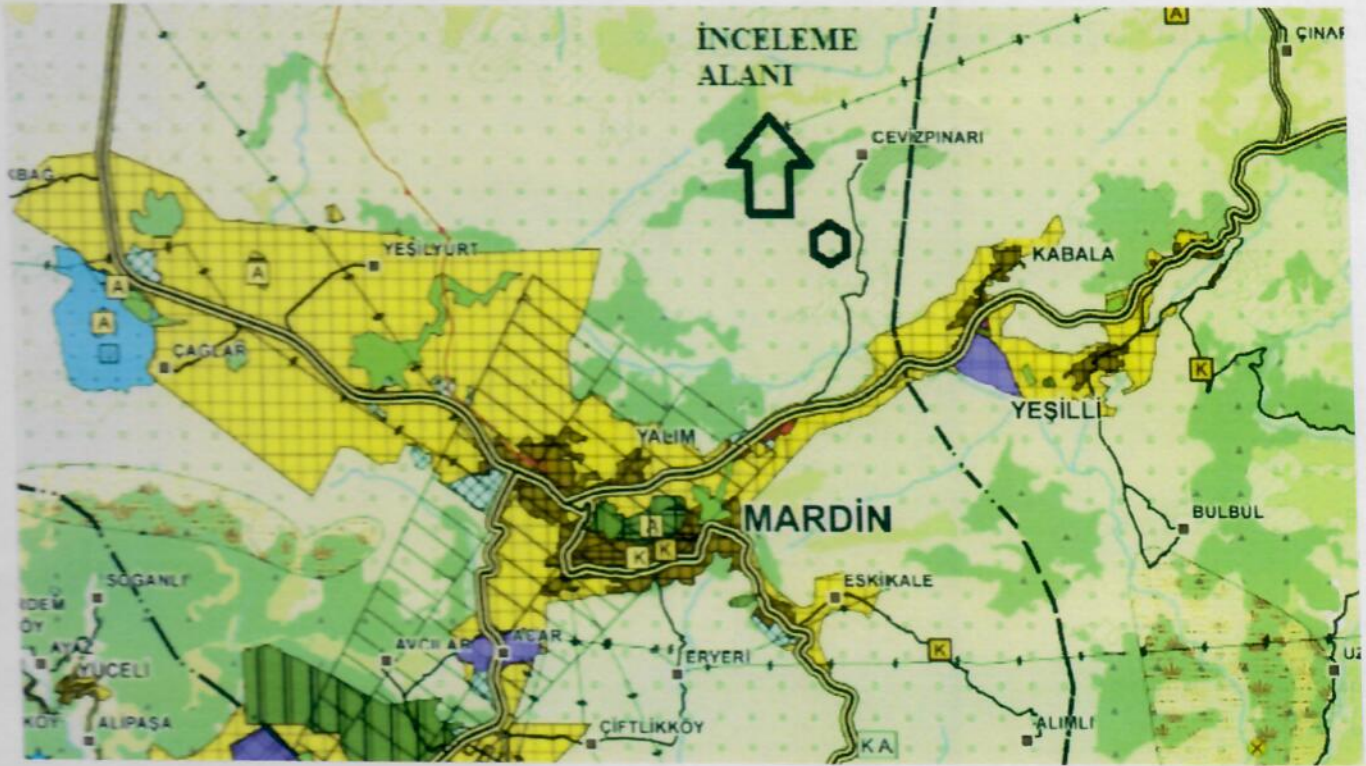
Şekil 3.1. 1/100000 Ölçekli Çevre Düzeni Planı

İnceleme alanının dahilinde kaldığı Mardin İl sınırlarının 1/100.000 ölçekli çevre düzeni planı bulunmaktadır. İnceleme alanı Mardin Çevre ve Şehircilik İl Müdürlüğü E 10512630 sayılı yazısında 1/100.000 ölçekli çevre düzeni planında 'Tarım Arazisi içerisinde' Olarak görüş verilmektedir. Söz konusu parsellerde imar planı uygulanması aşamasında Mardin çevre ve şehircilik il müdürlüğünün kurum görüşü doğrultusunda planlama yapılması ve 1/100.000 ölçekli çevre düzeni planına uyulması gerekmektedir. Planlama aşamasında ÇED yönetmeliği ile ilgili kurum görüşünün alınması gerekmektedir. İnceleme alanı planlamaya gidildiğinde Çevre ve Şehircilik İl Müdürlüğünün verdiği kurum görüşü yazısında belirtilen hususlara dikkat edilmelidir.

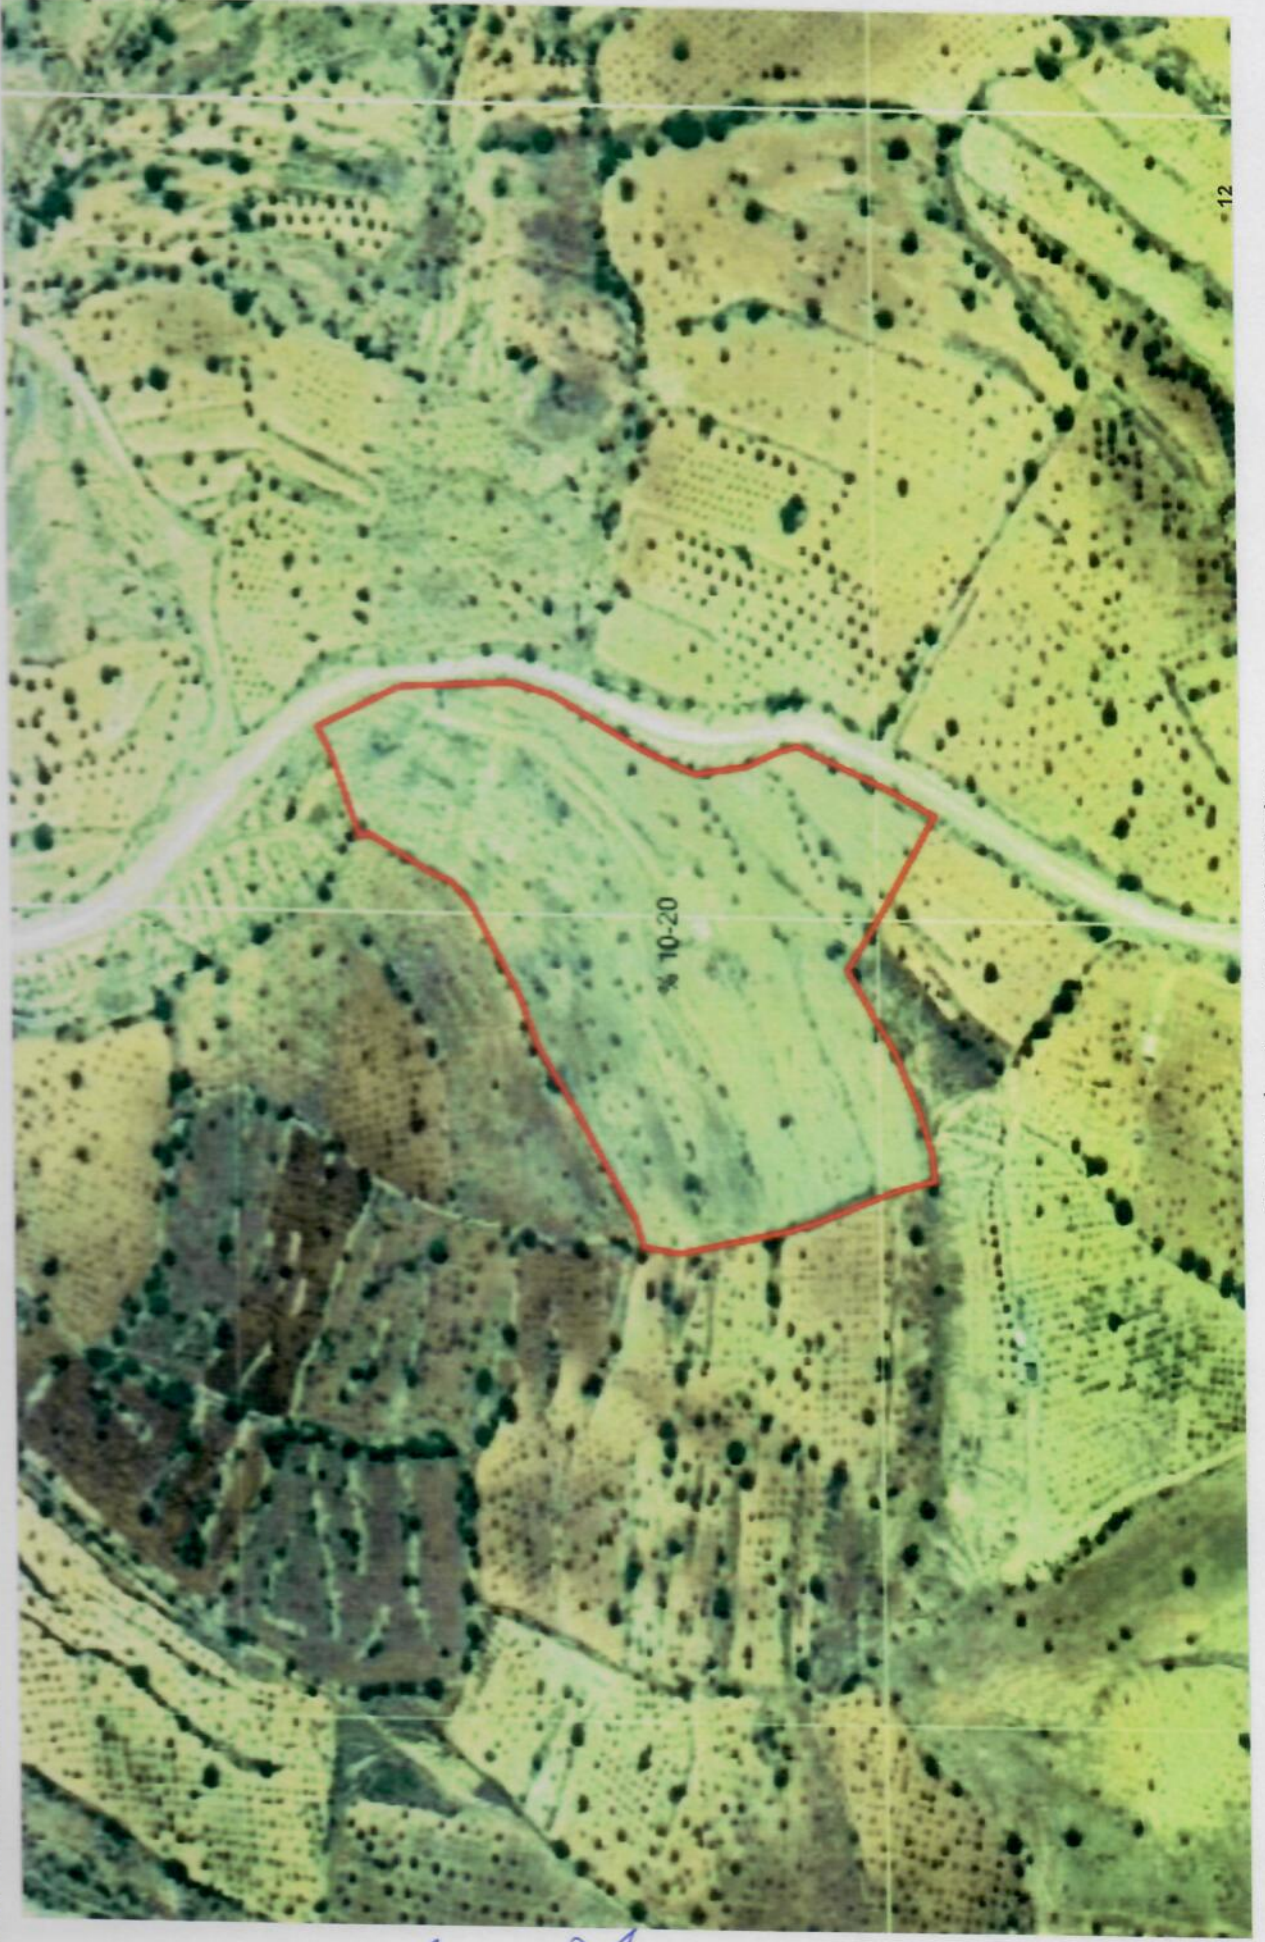
Şekil 4.1. İnceleme Alanı Eğim Haritası

Çalışma alanının eğimi, yumuşak-düşük-orta ve çok yüksek eğimli bir topografya üzerinde bulunduğu gözlenmiştir. İnceleme alanında %0-10 aralığında ayırt edilmiştir. İncelenen alanla ilgili olarak alınmış sakıncalı alan ve afete maruz bölge kararı bulunmamaktadır. Şekilde verilen MTA heyelan envanter haritasına göre mevcut durumda inceleme alanında heyelan bölgesi bulunmamaktadır.

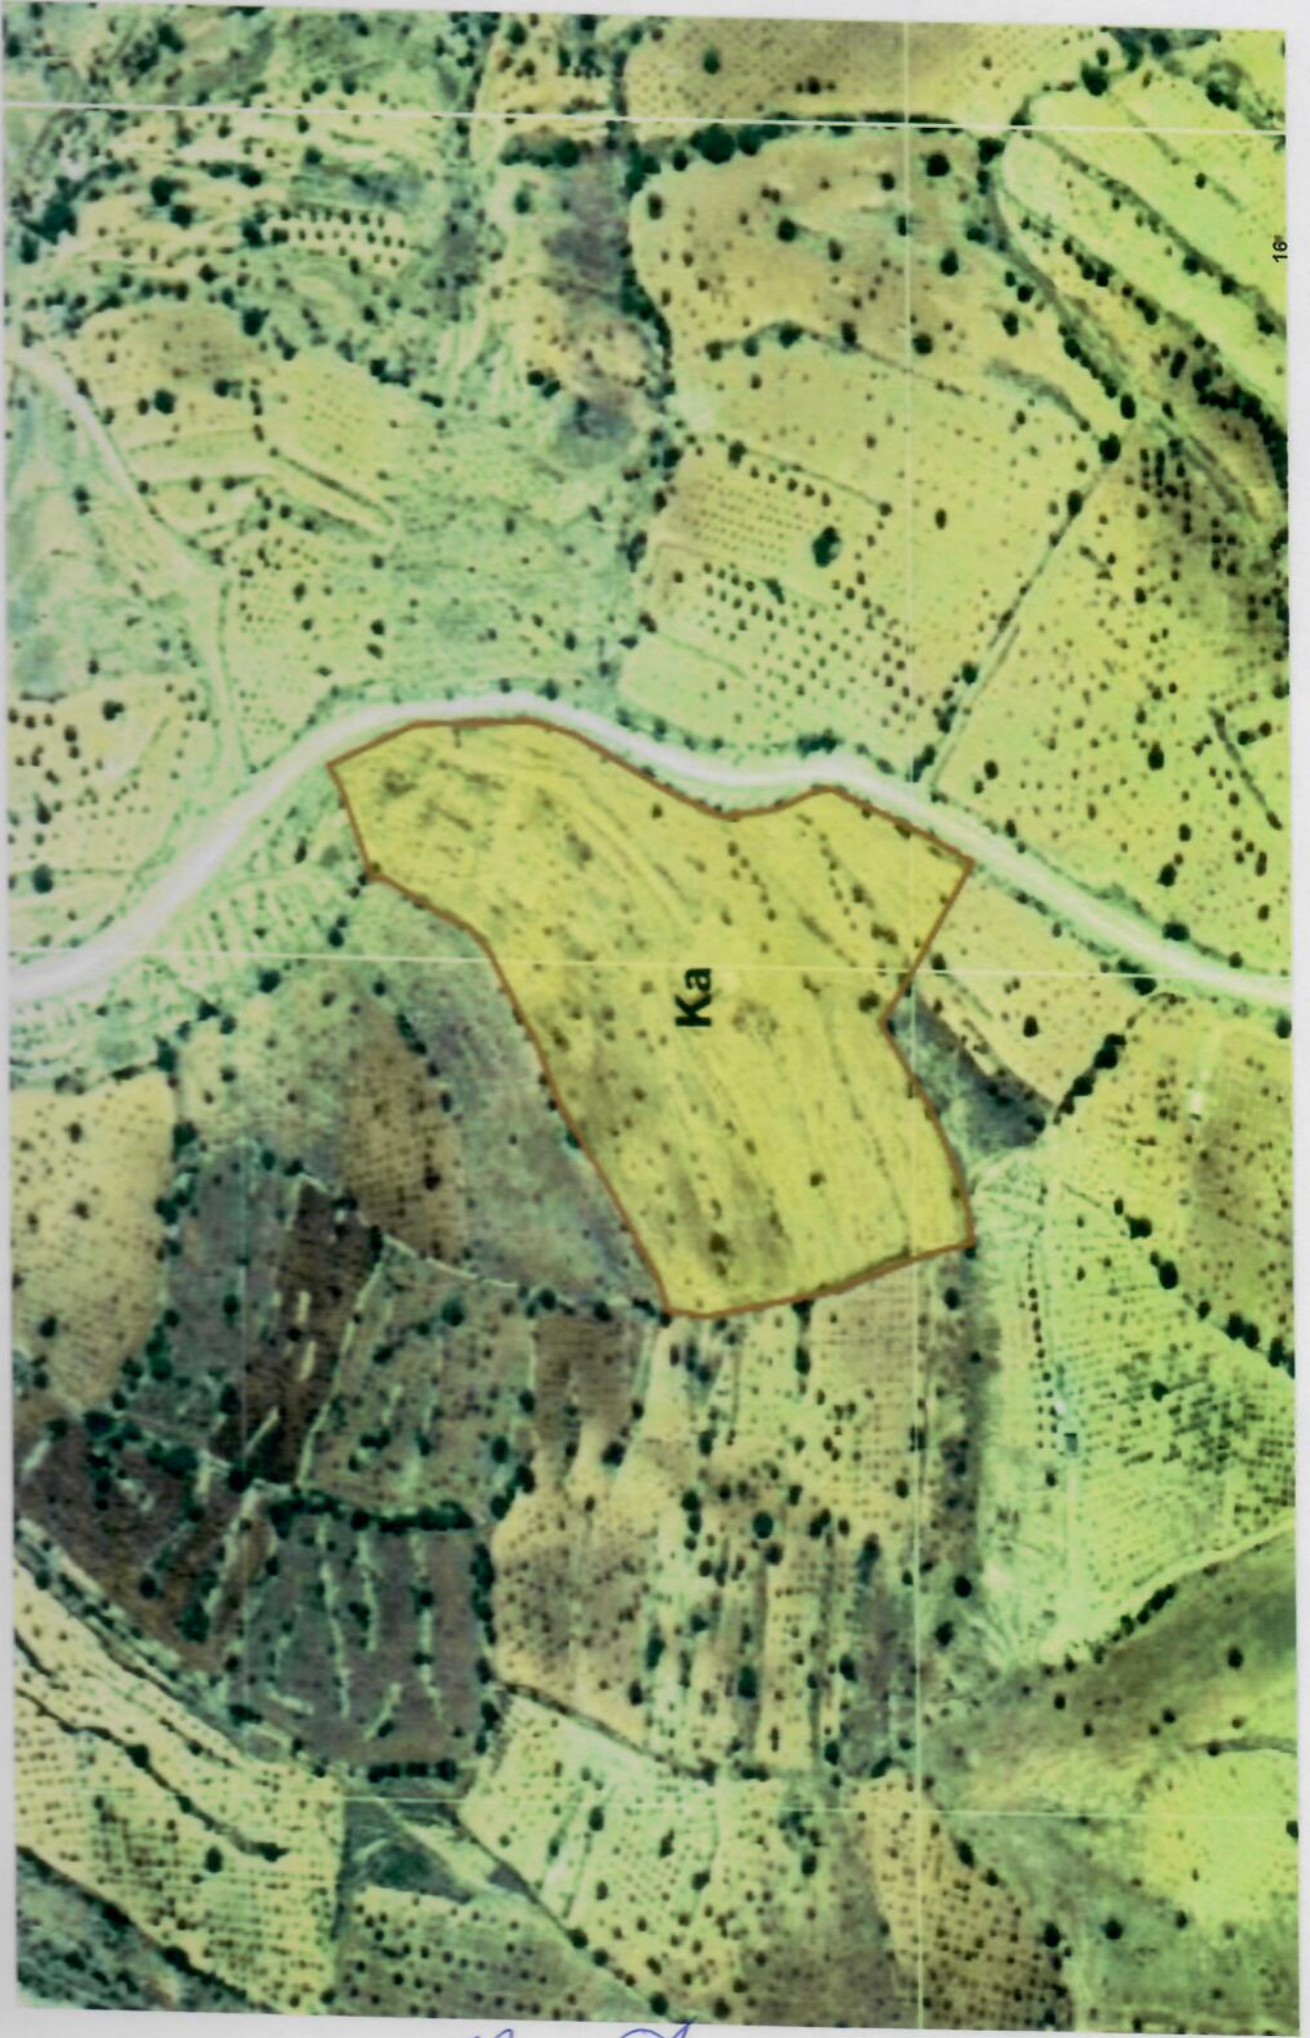
Şekil 5.3. İnceleme Alanı Jeoloji Haritası

İnceleme alanında açılan sondajlardan ve yapılan gözlemlerden elde edilen verilere göre inceleme alanının jeolojisini, Adıyaman Gurubuna(ka) na ait Gri Renkli, Yer Yer Parçalı Kırıklı, Yer Yer Ayrışmış kilaşı Marn ardalması Birimler oluşturmaktadır.

Çalışma alanında Adıyaman Gurubu,Karaboğaz ve Sayındere Formasyonları ile temsil edilir. Adıyaman Gurubuna kapsadığı birimler göz önüne alınarak Kampaniyen yaşı verilmiştir (Çoruh, 1991 Güven ve diğ., 1991). İnceleme sahası içerisinde Adıyaman Gurubu formasyonlarından Orta Kampaniyen yaşı KaraboğazFormasyonu ve Üst Kampaniyen yaşı Sayındere Formasyonları gözlenmektedir.

Karaboğaz Formasyonu, koyu kahve ve siyah renkli organik maddece zengin kireçtaşı ve beyaz krem renkli kireçtaşı ve siyah renkli çörtlerle temsil olunur. Stilolitleşme etkili olup stilolitonları boyunca hidrokarbon birikimleri (bitümlü malzeme) vardır. Sahada iki fasiyes gözlenmiştir. Glokonit ve fosfat içeren, planktonikforaminiferli organik maddece zengin çamurtaşı ve vaketası, diğeri ise biyoklastik vaketası ve istifasıdır. Her iki çökel fasiyeste görünür porozite düşüktür. Ancak ince kılcal çatlakların oluşturduğu porozitenin yanında olası matriks (mikroporozite) porozitelerden bahsetmek mümkündür. Karaboğaz Formasyonu ile üzerinde gelişen Sayındere Formasyonu tabanı arasında bir uyumsuzluk vardır. Altta Karababa Formasyonu ile olan dokanağı da uyumsuzdur.

Sayındere Formasyonu beyaz, krem renkli, sıkı killi kireçtaşlarının varlığı ile homojen bir görünüm sunar. Sayındere Formasyonu planktonikforaminiferalı karbonat çamurtaşı dokur undadır.

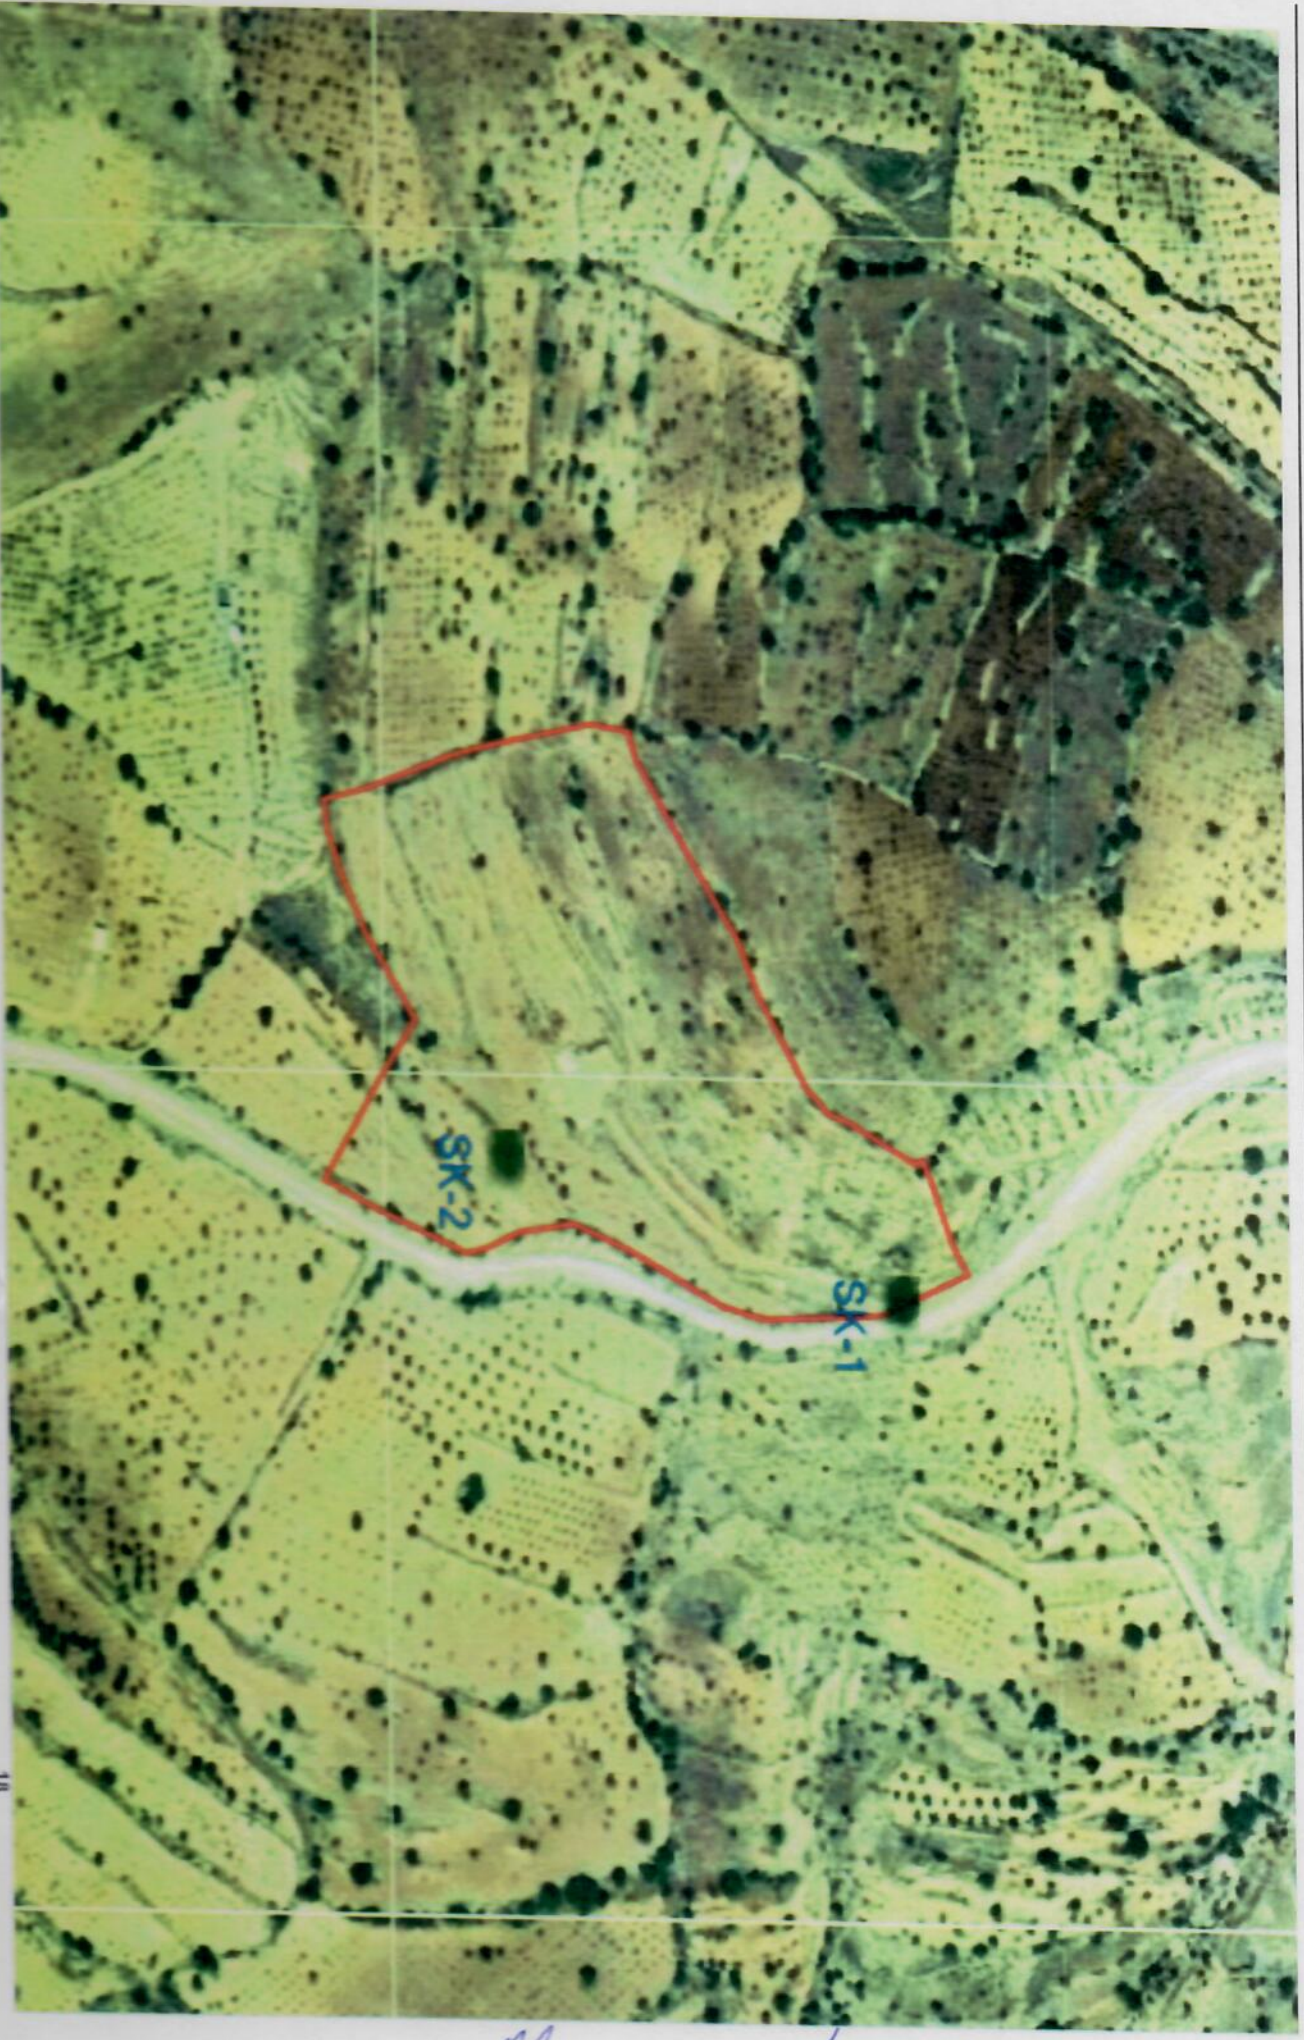
Şekil 6.1. İnceleme Alanı Jeolojik Lokasyon Haritası

İnceleme alanında yüzeyleyen jeolojik birimlerin yanal ve düşey değişimlerinin belirlenebilmesi için jeoteknik amaçlı çalışmalar yapılmış olup, inceleme alanında yapılan jeolojik çalışmalara ait Koordinat Bilgileri Çizelge 6.1'de, İnceleme Alanı Jeoloji Lokasyonlarını gösterir harita ise Şekil 6.1'de verilmiştir.

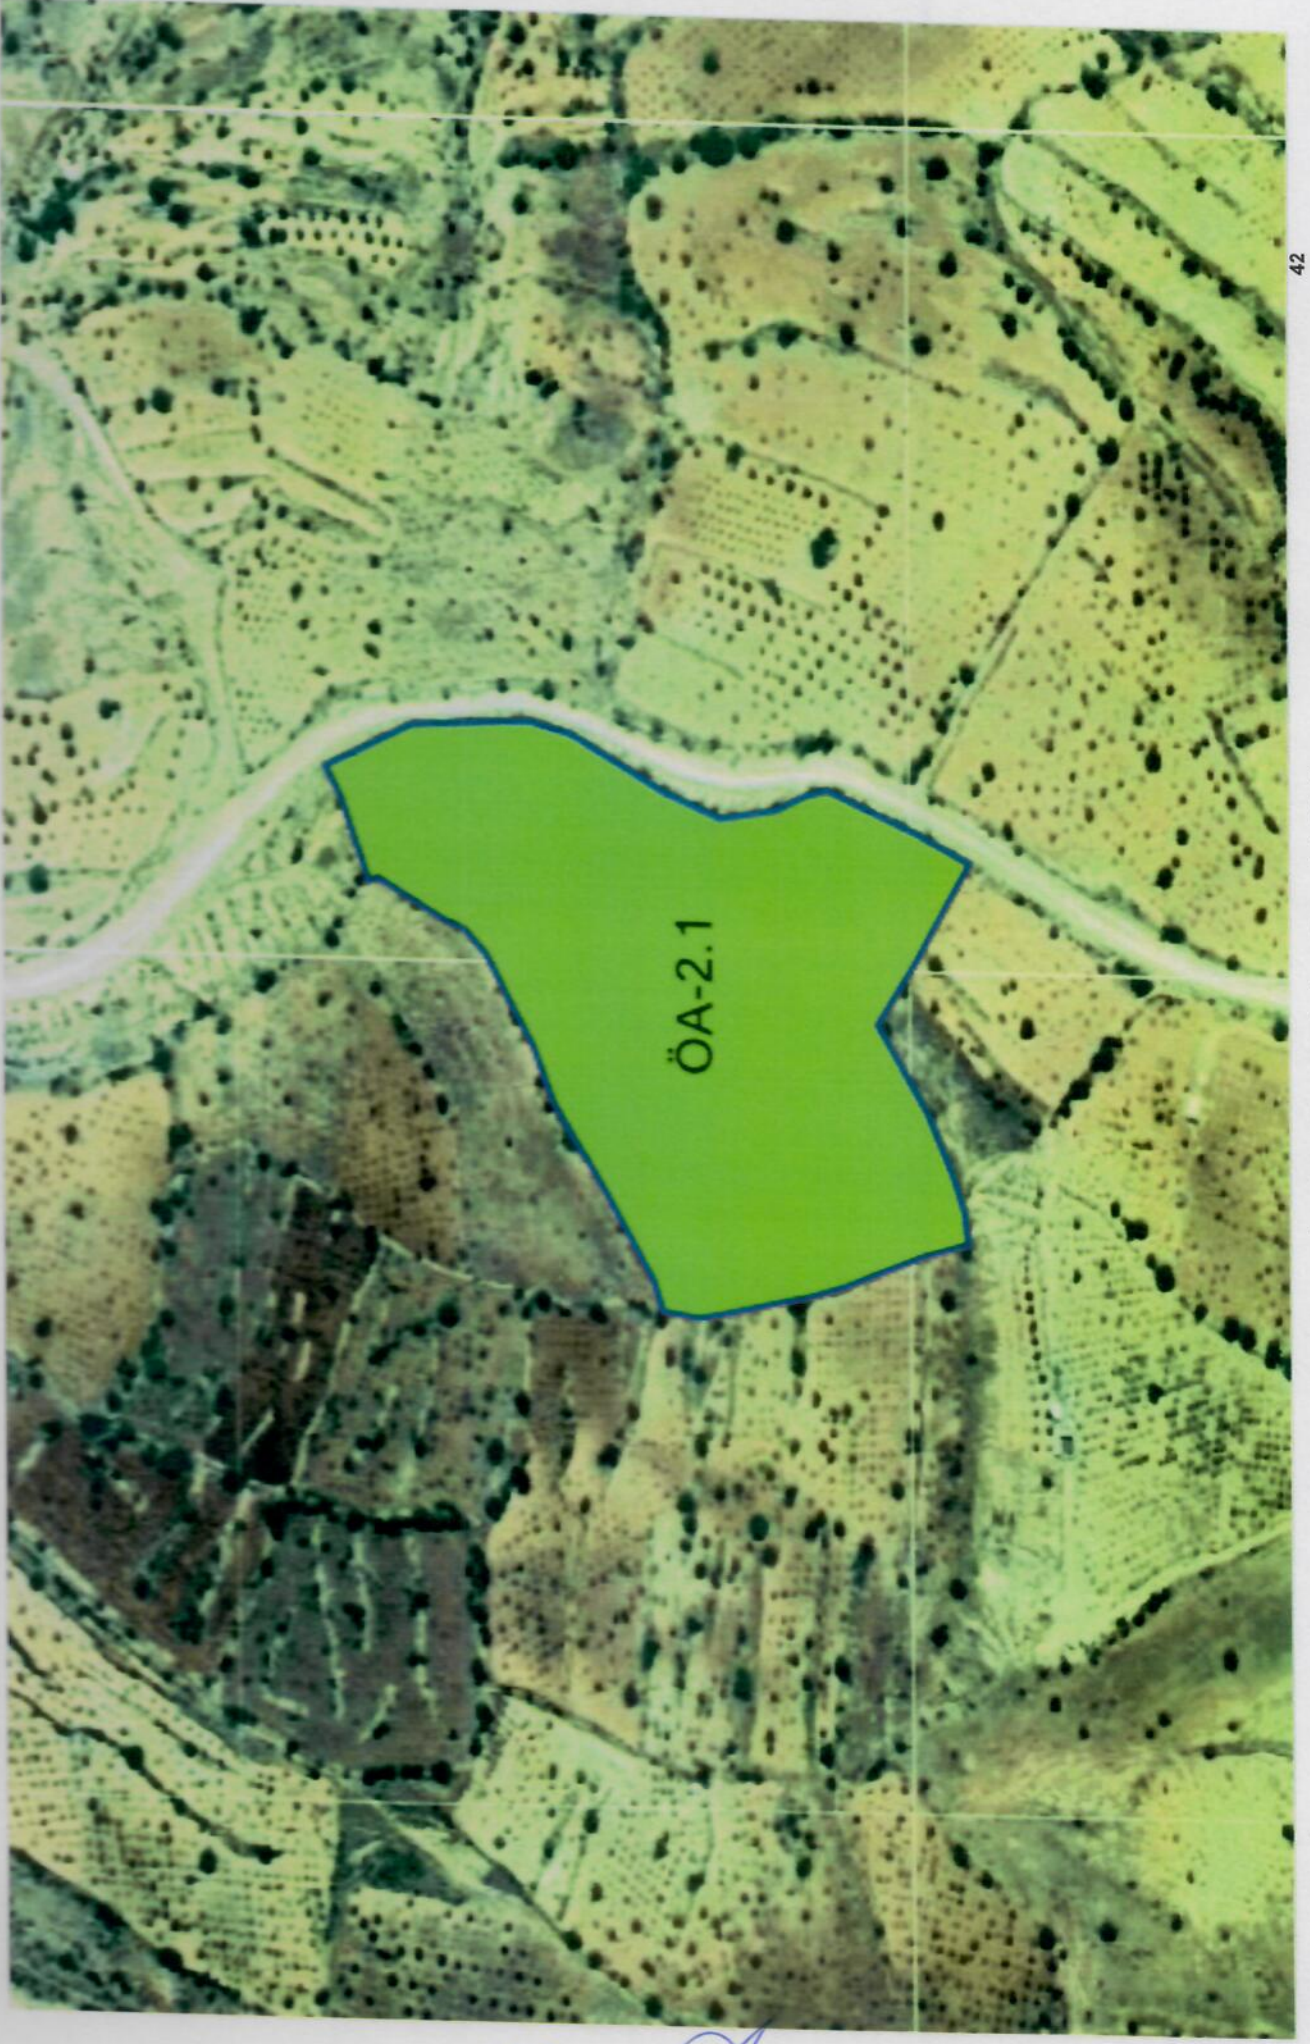
Şekil 12.1. İnceleme Alanı Yerleşime Uygunluk Haritası

Yapı temelleri birimlerin stabilite problemi olmayan kesimlerine oturtulmalı veya taşıttırılmalıdır.

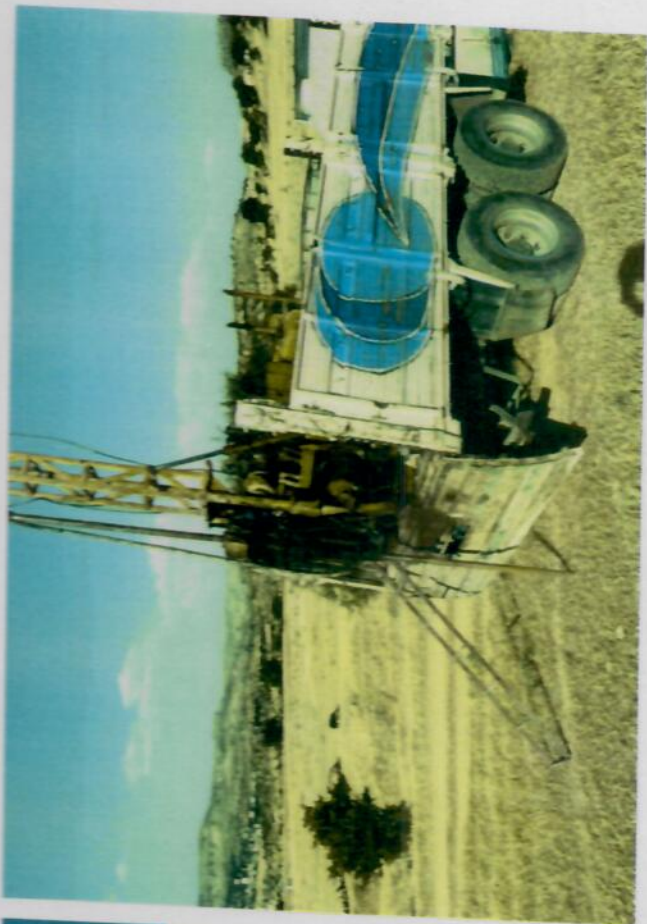
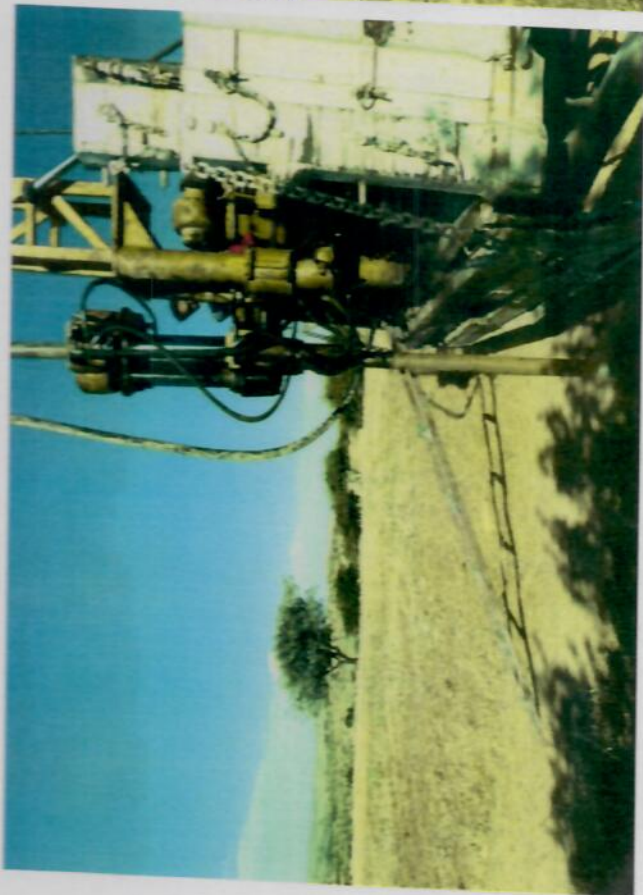
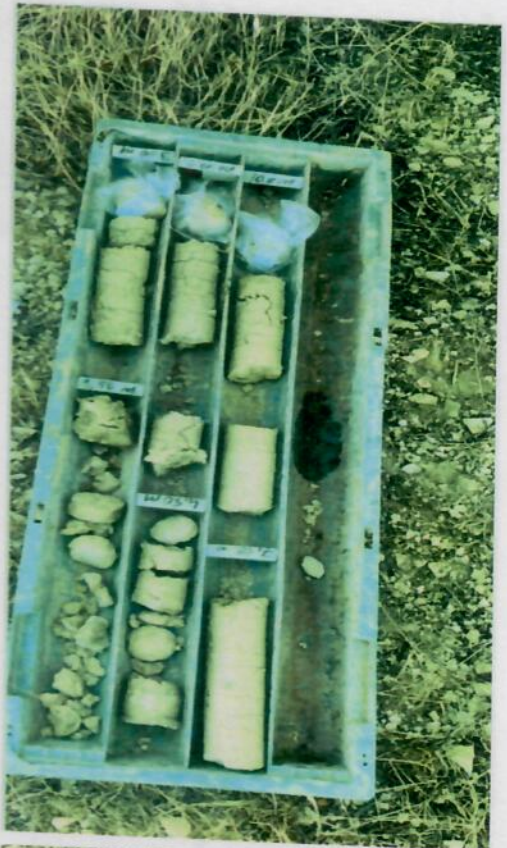
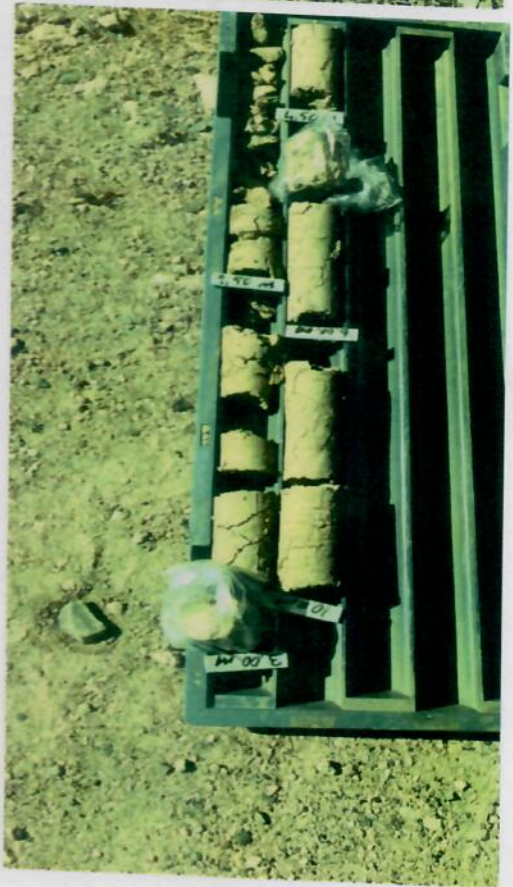
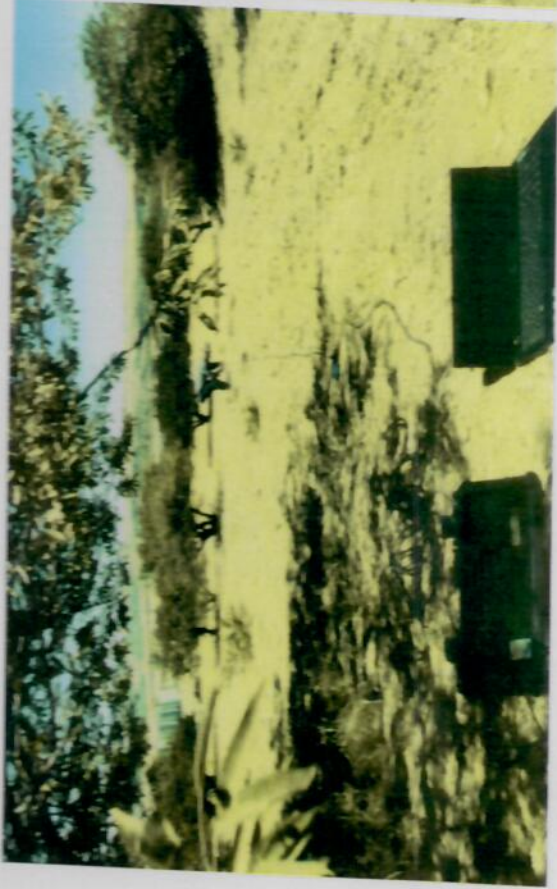
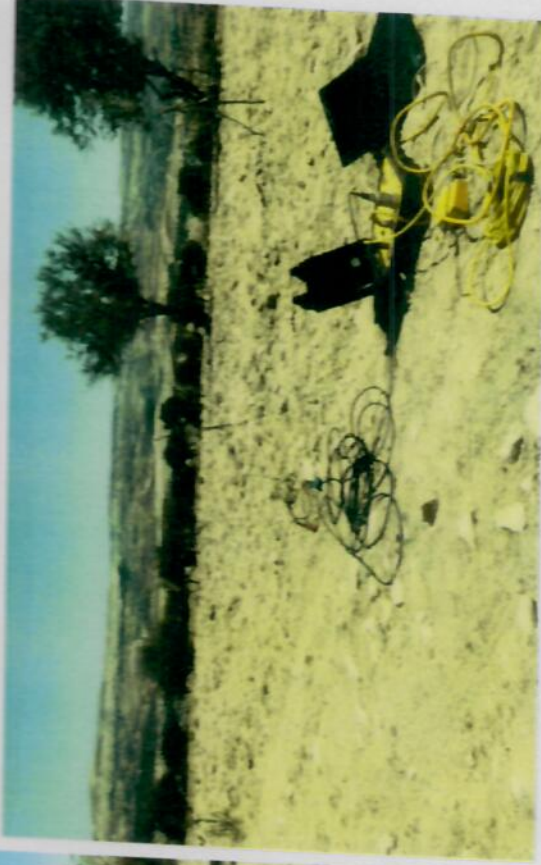
## **EK-6. FOTOĞRAFLAR**

İnceleme alanında yapılan çalışmalar
