**EVSEL VE ENDÜSTRİYEL KİRLİLİK İZLEME
PROGRAMI
EKİP**

**ERGENE, GEDİZ, KUZEY EGE (BAKIRÇAY) ve
KÜÇÜK MENDERES HAVZASI
2013 YILI SU KALİTESİ İZLEME
FİNAL RAPORU**

**ANKARA
Ocak-2015**

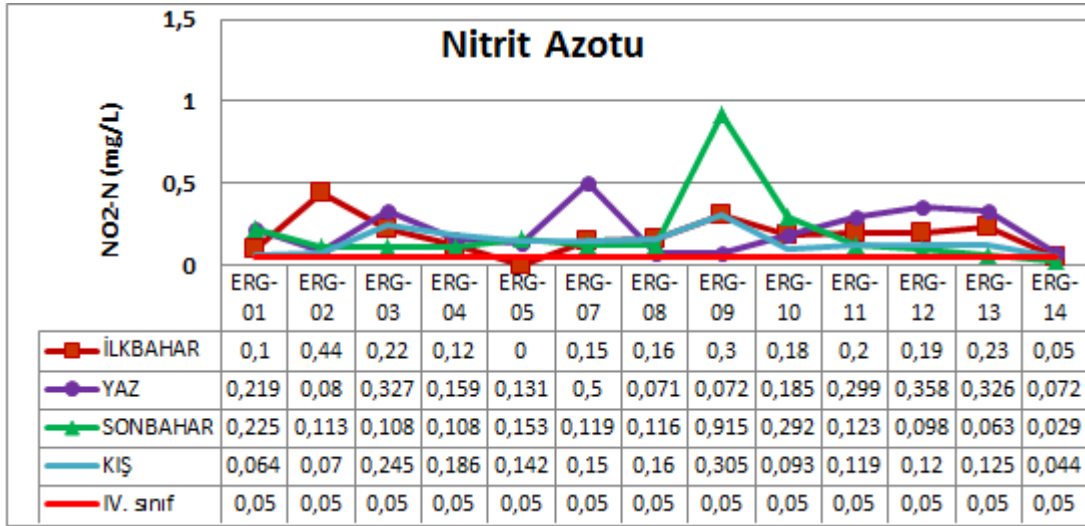
Şekil 2.10. Ergene Nehri ve yan kollarının $\text{NO}_2\text{-N}$ derişiminin mevsimsel deęiřimi

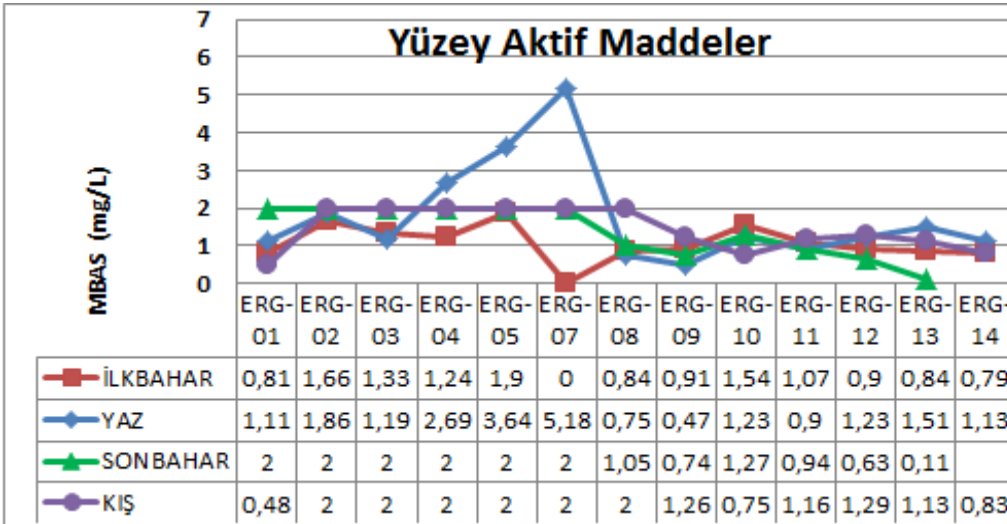
Şekil 2.19. Ergene Nehri ve yan kollarının y.aktif madde derişiminin mevsimsel deęiřimi

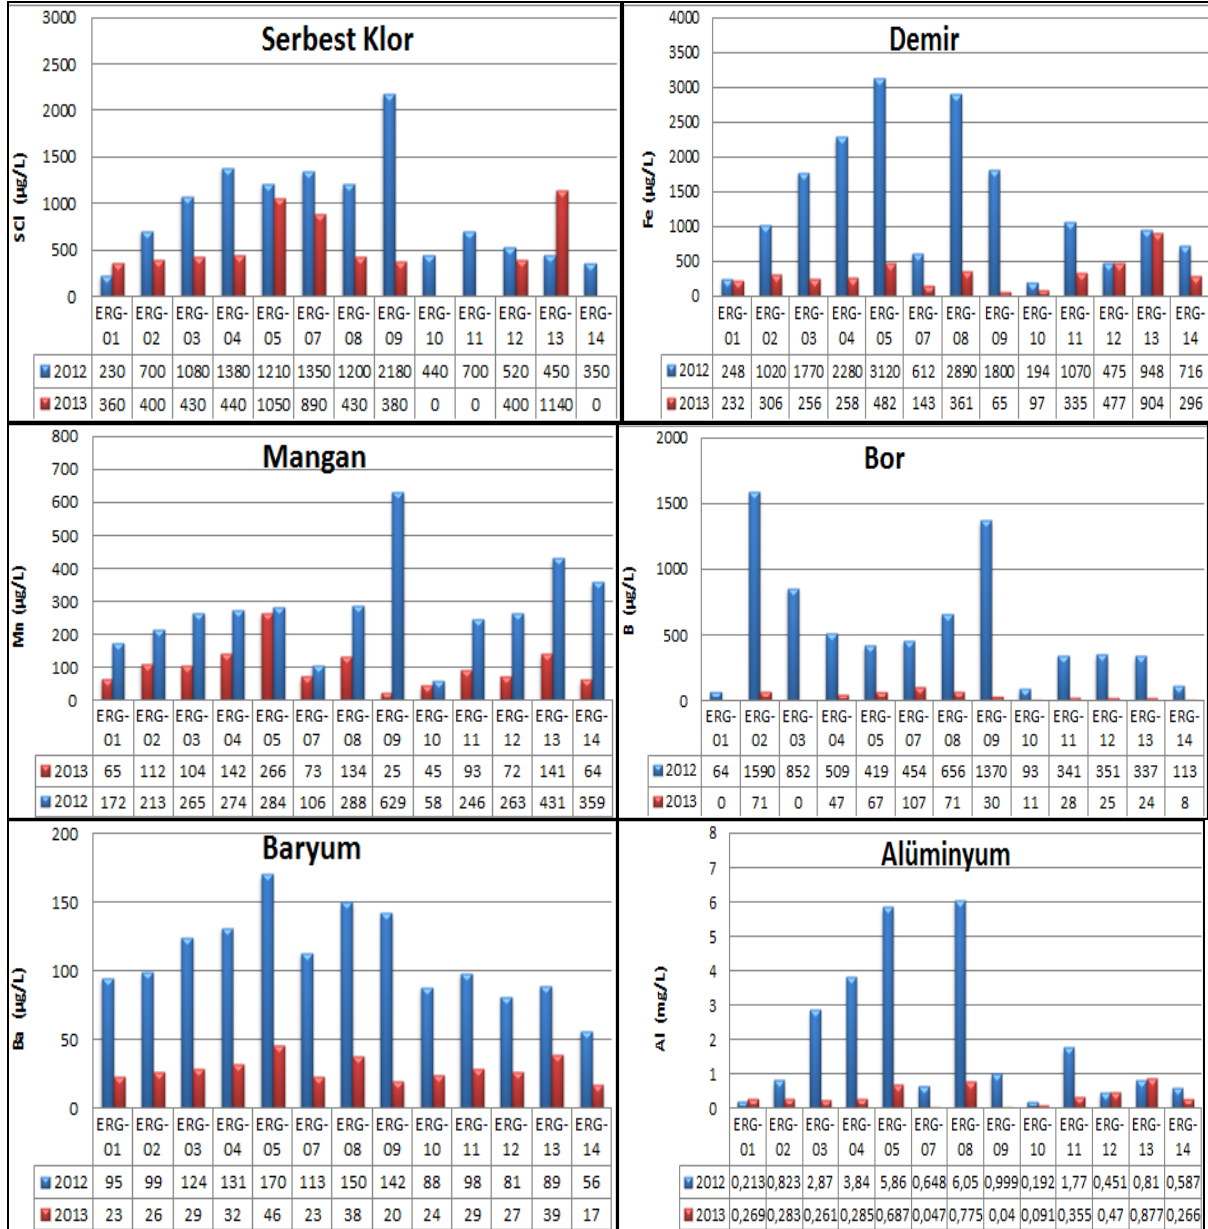
Şekil 2.50. Ergene Nehri'nin 2012-2013 yılı yaz dönemi s.klor, demir, mangan, bor, baryum ve alüminyum derişiminin yıllık deęişimi

2012-2013 yılı yaz su kalitesinin karşılaştırmaları şekil 2.47, 2.48, 2.49 ve 2.50'de yer almaktadır. Tablolarda 0 olarak yer alan değerler < tespit limitini göstermektedir. TÇM, krom +6, toplam siyanür, sülfür, fekal koliform, toplam koliform, iletkenlik ve renk parametrelerinde yeterli veri olmadığından, civa, kadmiyum, kurşun, kobalt ve selenyum parametreleri ise her yıl tespit limitinin altında ölçüldüğünden bu parametreler grafiğe aktarılmamıştır.

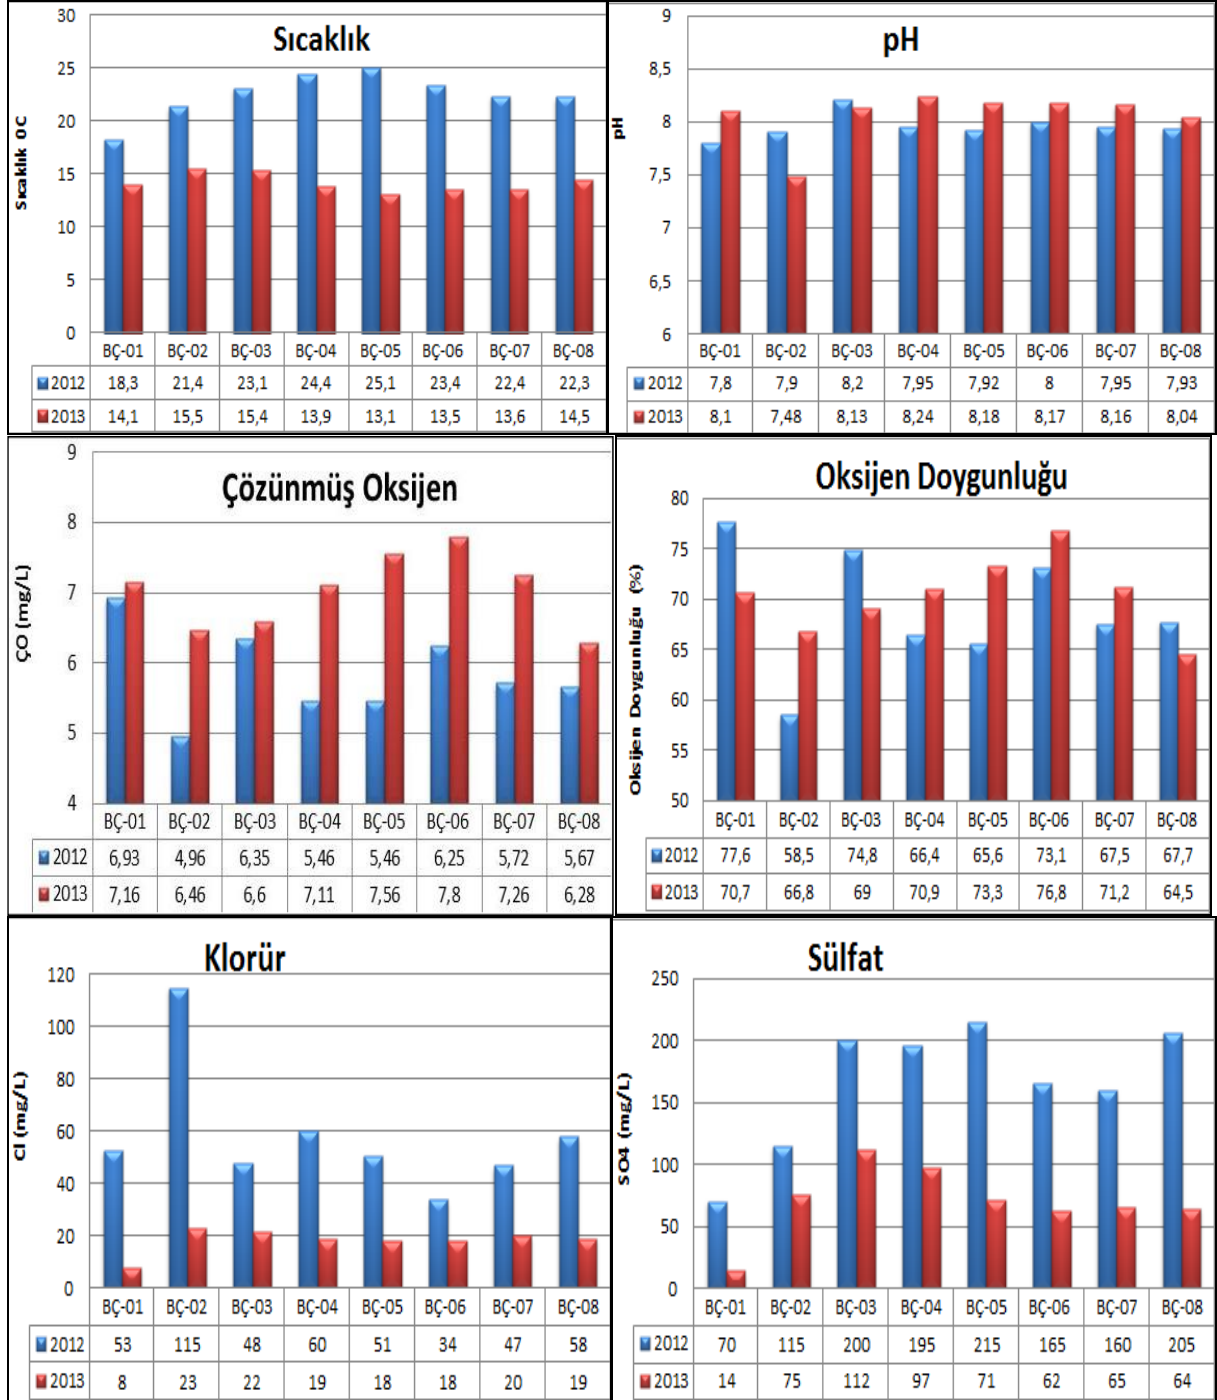
Şekil 4.43. Bakırçay Nehri'nin 2012-2013 yılı ilkbahar dönemi sıcaklık, pH, ÇO, oksijen doygunluğu, klorür ve sülfat derişiminin yıllık deęişimi

2012 ve 2013 yılları ilkbahar dönemi karşılaştırıldığında; 2012 yılında genel olarak daha yüksek değerler ölçülmüştür. 2012 yılı çalışmaları Mayıs ayının sonlarına doğru, 2013 yılı çalışmaları ise Mart ayının başlarında yapılmıştır. Havzada gerek yüzey buharlaşma oranı, sıcaklık dağılımı gerekse yıllık yağış dağılımına bakıldığında mart ayı ve mayıs ayında çok büyük farklılıklar mevcuttur.

2012-2013 yılı ilkbahar dönemi su kalitesinin karşılaştırmaları şekil 4.43, 4.44, 4.45 ve 4.46'da yer almaktadır. Şekillerde yer alan tablolarda 0 olarak yer alan değerler < tespit limitini göstermektedir. TÇM, iletkenlik, krom +6, toplam siyanür, fekal koliform, toplam koliform ve renk parametrelerinde yeterli veri olmadığından, civa, kadmiyum, kurşun ve kobalt parametreleri ise her yıl tespit limitinin altında ölçüldüğünden bu parametreler grafiğe aktarılmamıştır.

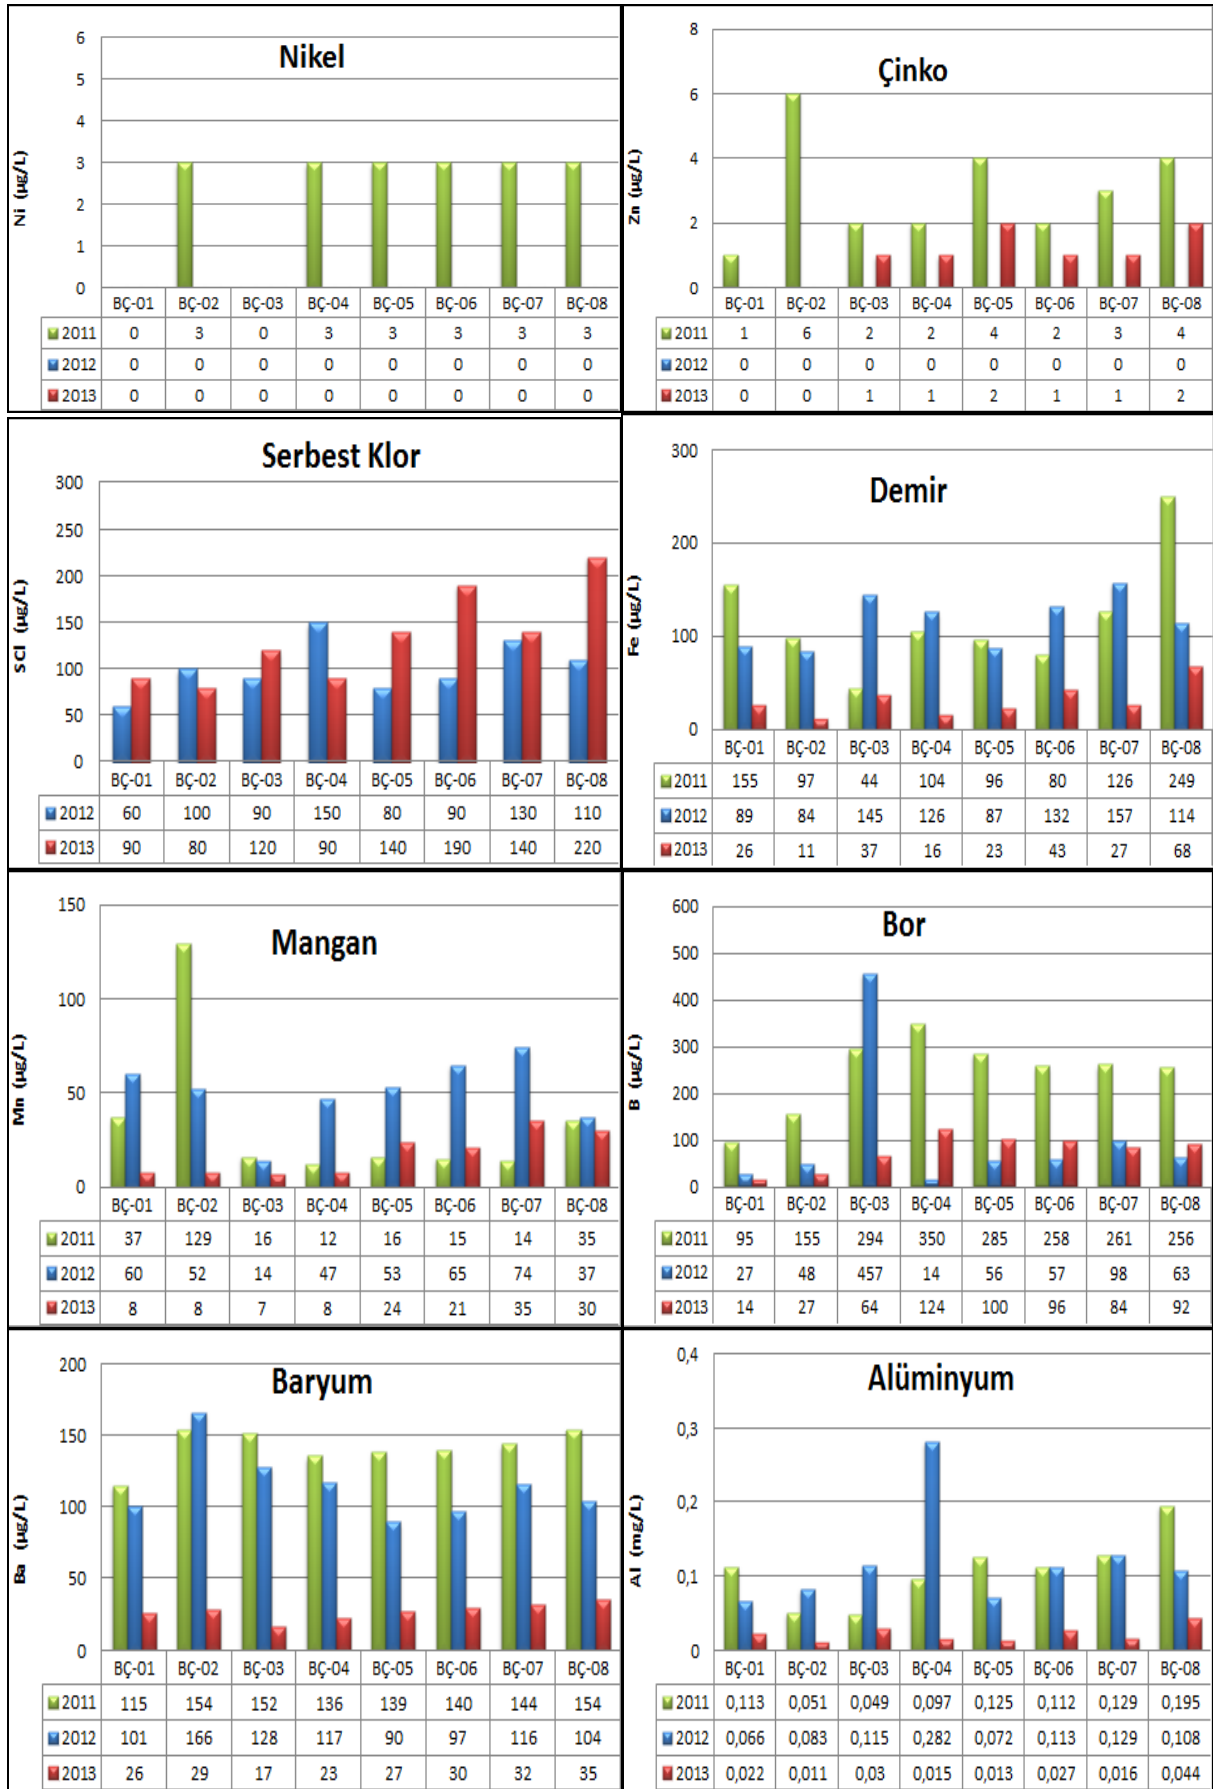
Şekil 4.49. Bakırçay Nehri'nin 2011-2013 yılı yaz dönemi nikel, çinko, s.klor, demir, mangan, bor, baryum ve alüminyum derişiminin yıllık deęişimi

2011-2013 yılı yaz dönemi su kalitesinin karşılaştırmaları şekil 4.47, 4.48 ve 4.49'da yer almaktadır. Tablolarda 0 olarak yer alan değerler < tespit limitini göstermektedir. İletkenlik, TÇM, BOİ, krom +6, toplam siyanür, sülfür, fekal koliform, toplam koliform ve renk parametrelerinde yeterli veri olmadığından, civa, kadmiyum, kurşun, bakır, toplam krom, kobalt ve selenyum parametreleri ise her yıl tespit limitinin altında ölçüldüğünden bu parametreler grafiğe aktarılmamıştır.

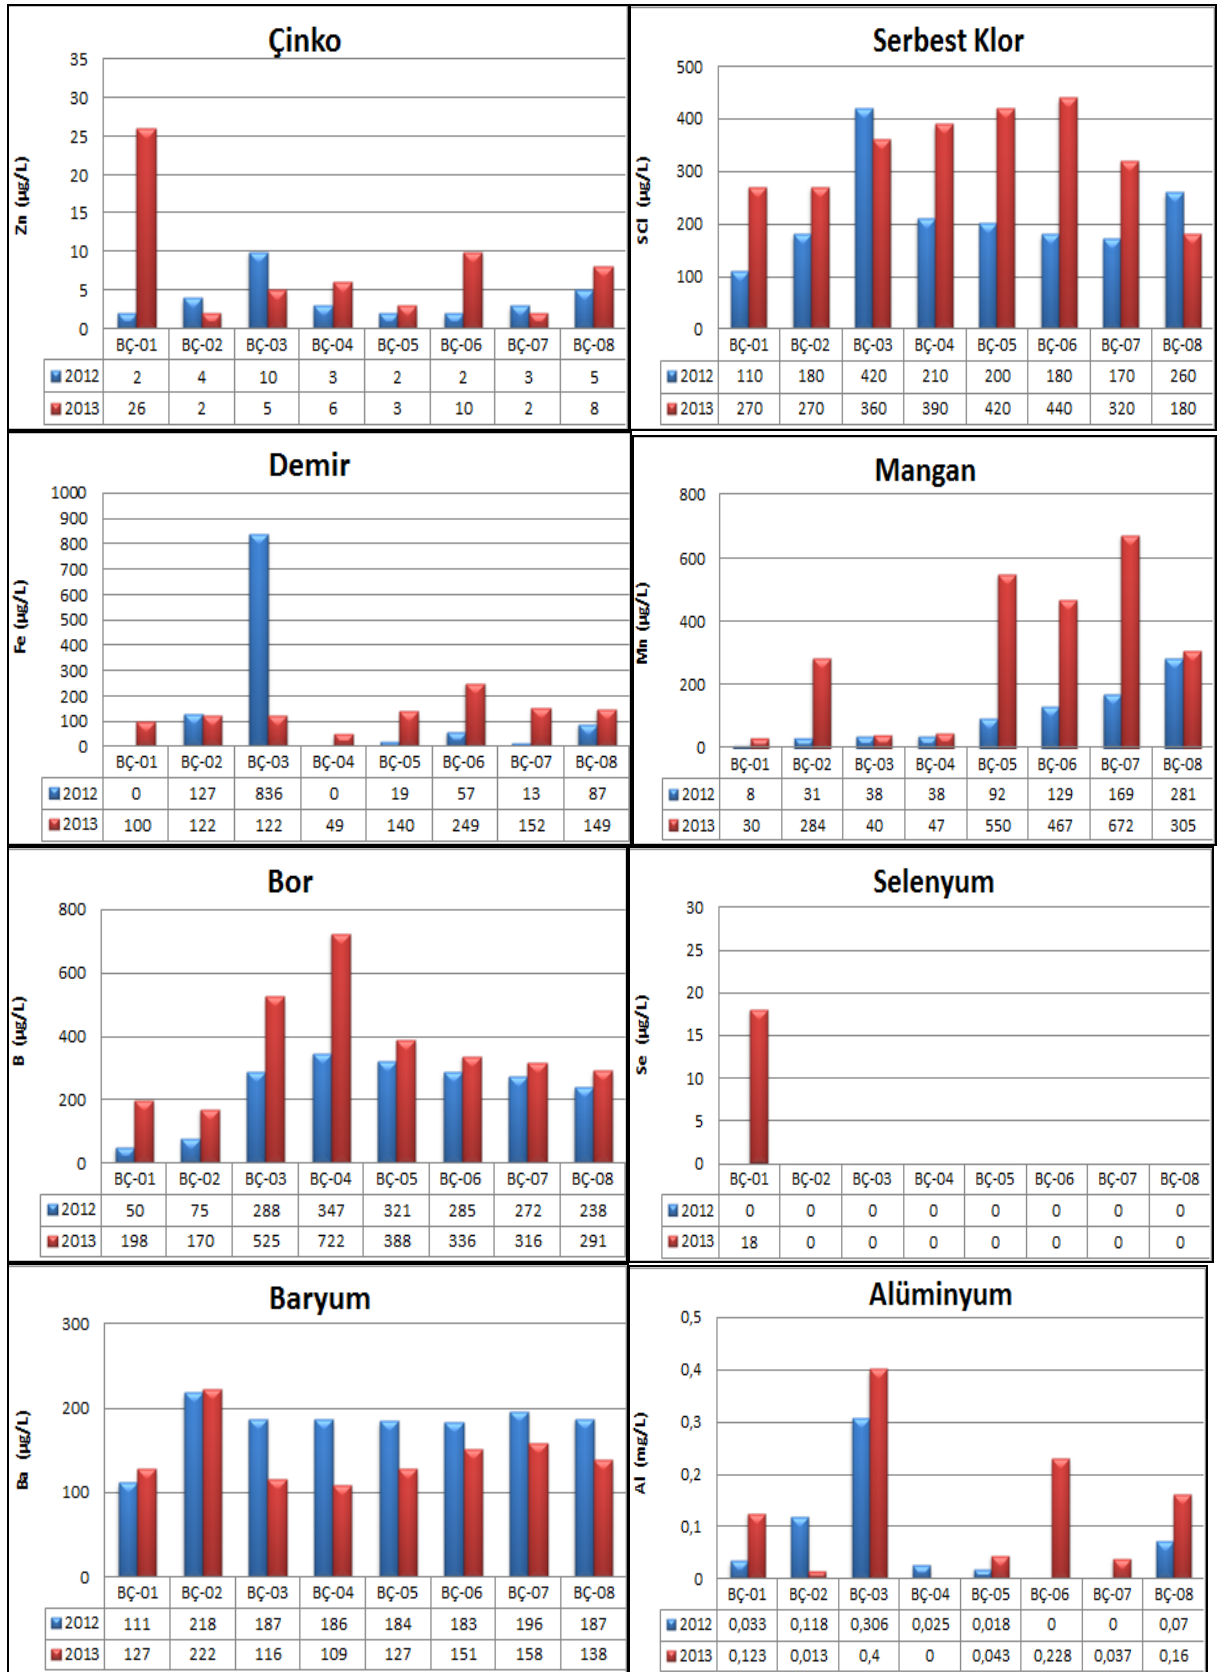
Şekil 4.53. Bakırçay Nehri'nin 2012-2013 yılı sonbahar dönemi çinko, s. klor, demir, mangan, bor, selenyum, baryum ve alüminyum derişiminin yıllık deęişimi

2012-2013 yılı sonbahar dönemi su kalitesinin karşılaştırmaları şekil 4.50, 4.51, 4.52 ve 4.53'de yer almaktadır. Şekillerde yer alan tablolarda 0 olarak yer alan değerler < tespit limitini göstermektedir. İletkenlik, TÇM, BOİ, krom +6, toplam siyanür, sülfür, fekal koliform, toplam koliform ve renk parametrelerinde yeterli veri olmadığından, civa, kadmiyum ve kobalt parametreleri ise her yıl tespit limitinin altında ölçüldüğünden bu parametreler grafiğe aktarılmamıştır.

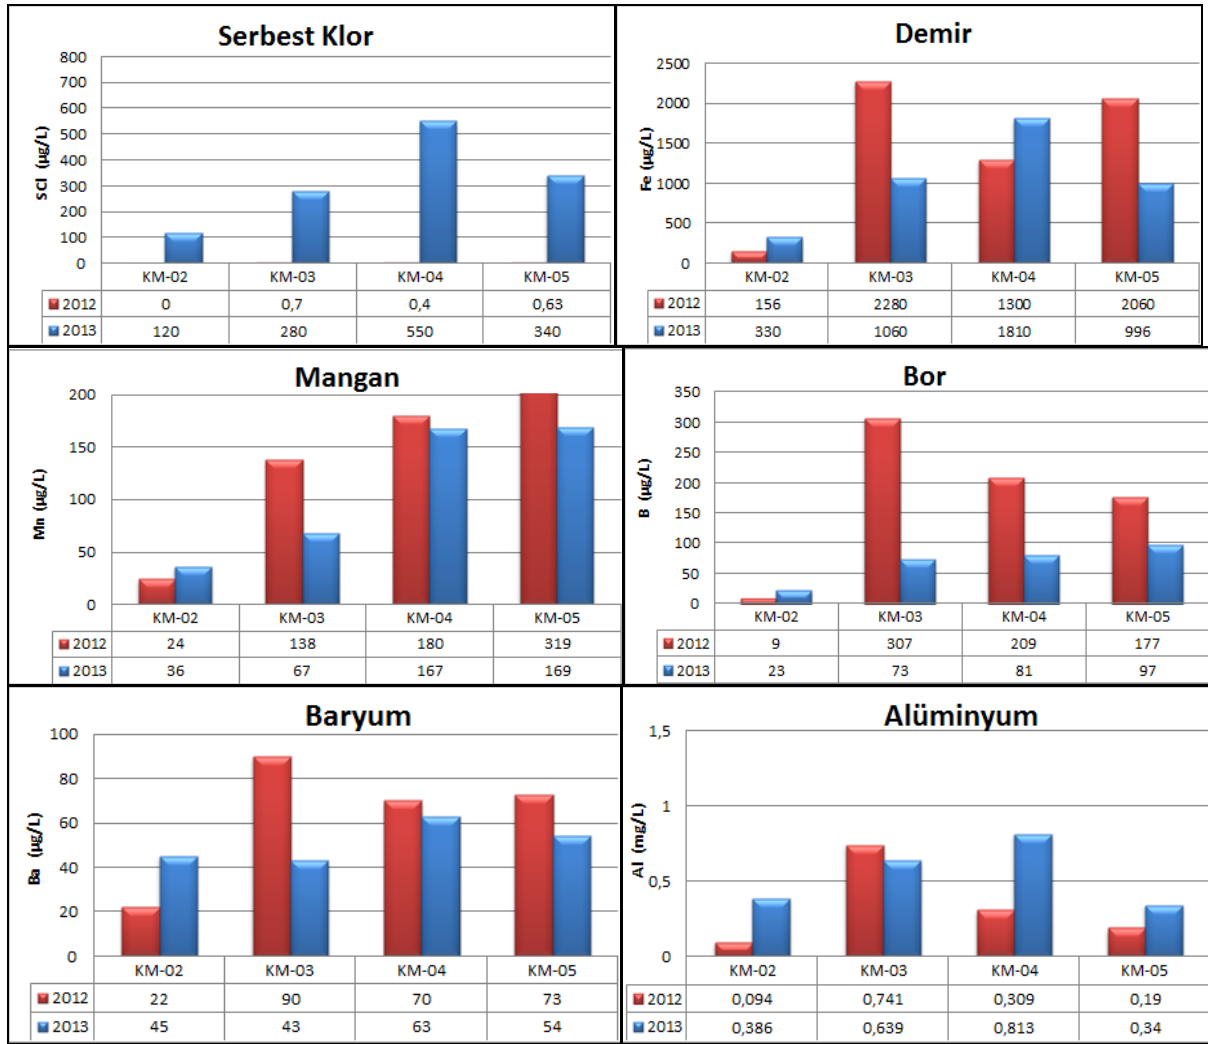
Şekil 5.45. K. Menderes Nehri'nin 2012-2013 yılı ilkbahar dönemi s.klor, demir, mangan, bor, baryum ve alüminyum derişiminin yıllık deęişimi

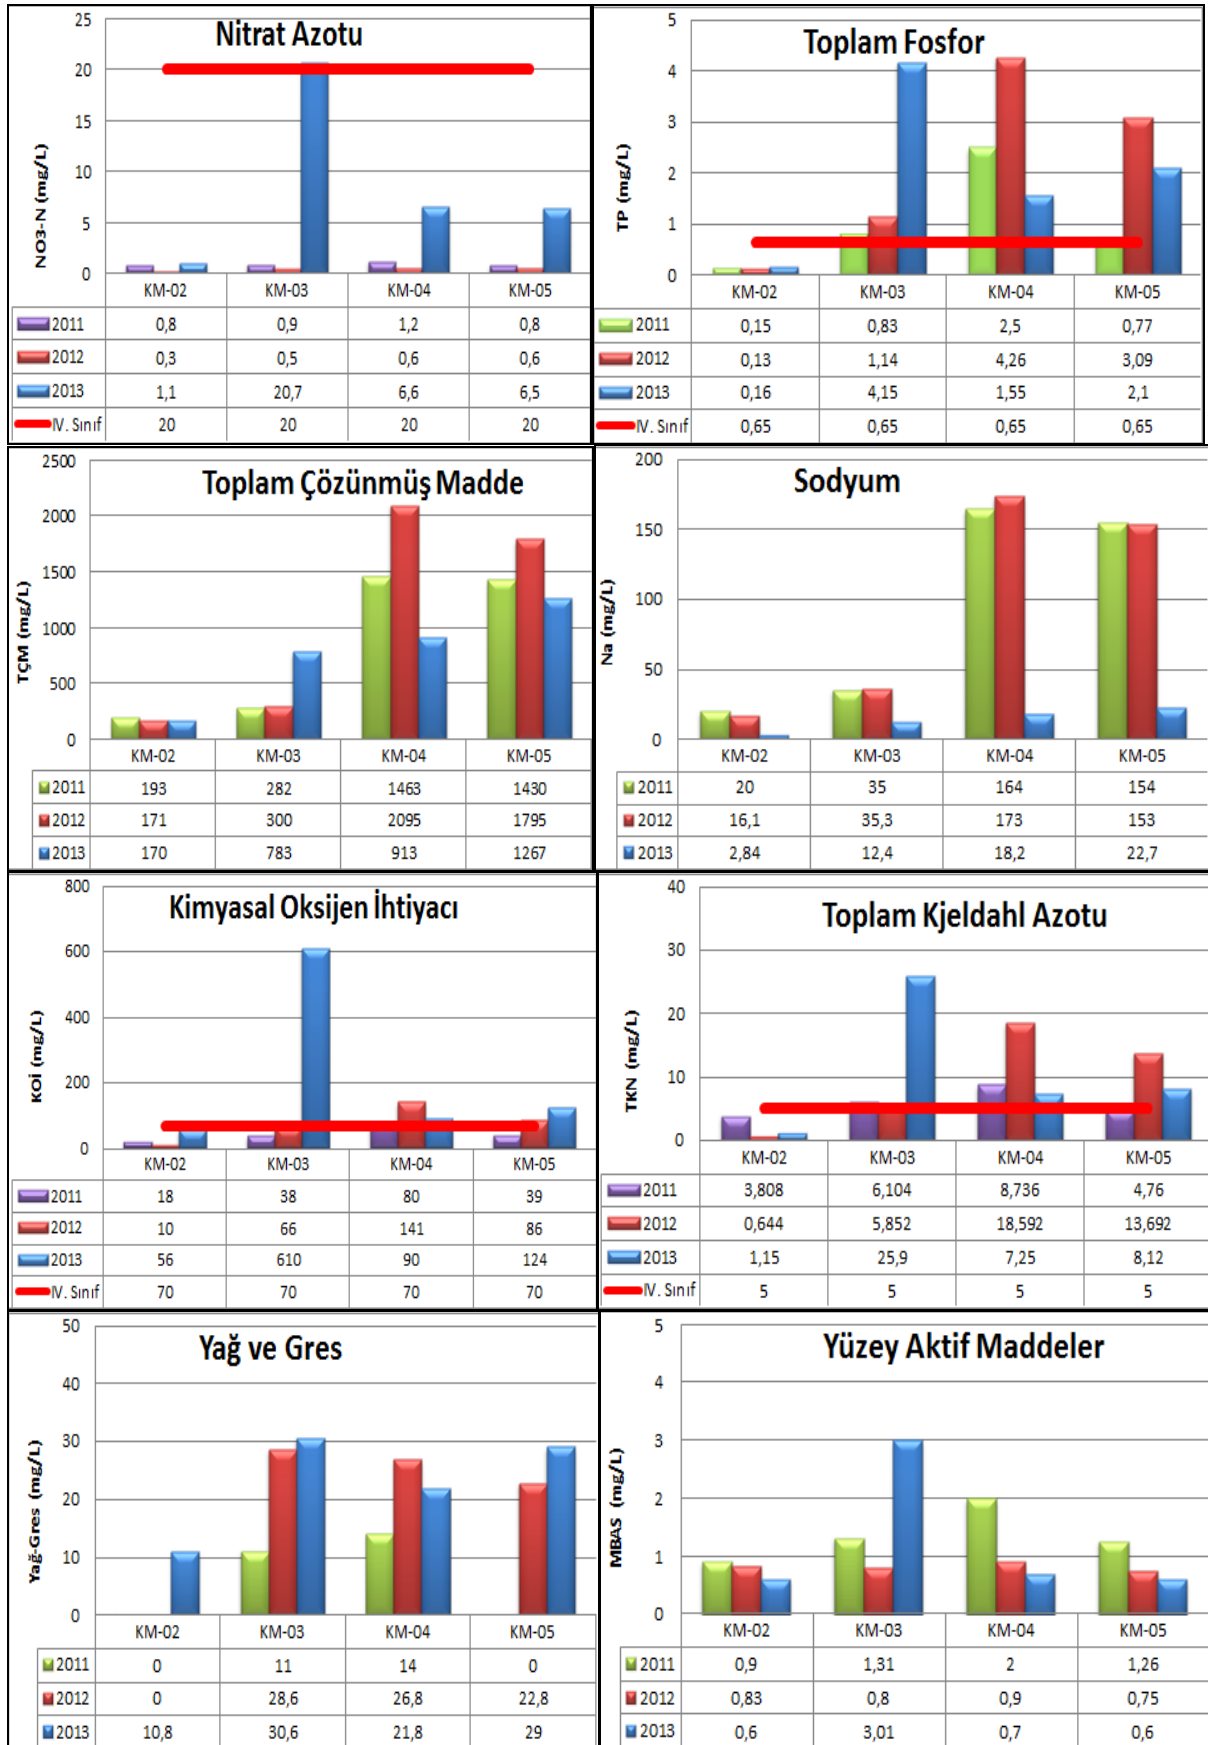
Şekil 5.47. K. Menderes Nehri'nin 2012-2013 yılı yaz dönemi NO₃-N, TP, TÇM, sodyum, KOİ, TKN, yağ-gres ve y.aktif madde derişiminin yıllık deęişimi

2011 yılında havzada çözülmüş oksijen en düşük seviyede ölçülürken, yine kobalt, nikel, demir ve alüminyum değerleri en yüksek 2011 yılında ölçülmüştür. 2012 yılında ÇO, sülfat ve ağır metal parametrelerinde daha yüksek değerler ölçülürken, 2013 yılında özellikle amonyum azotu, nitrat azotu, KOİ parametrelerinde daha yüksek değerler ölçülmüştür. Genel olarak ÇO azalmış, KOİ ve TKN ise artmıştır. 2011-2013 yılı yaz dönemi su kalitesinin karşılaştırmaları şekil 5.46, 5.47, 5.48 ve 5.49'da yer almaktadır. Tablolarda 0 olarak yer alan değerler < tespit limitini göstermektedir. İletkenlik, BOİ, krom +6, toplam siyanür, sülfür, fekal koliform, toplam koliform ve renk parametrelerinde yeterli veri olmadığından, civa, kurşun ve selenyum parametreleri ise her yıl tespit limitinin altında ölçüldüğünden bu parametreler grafiğe aktarılmamıştır.

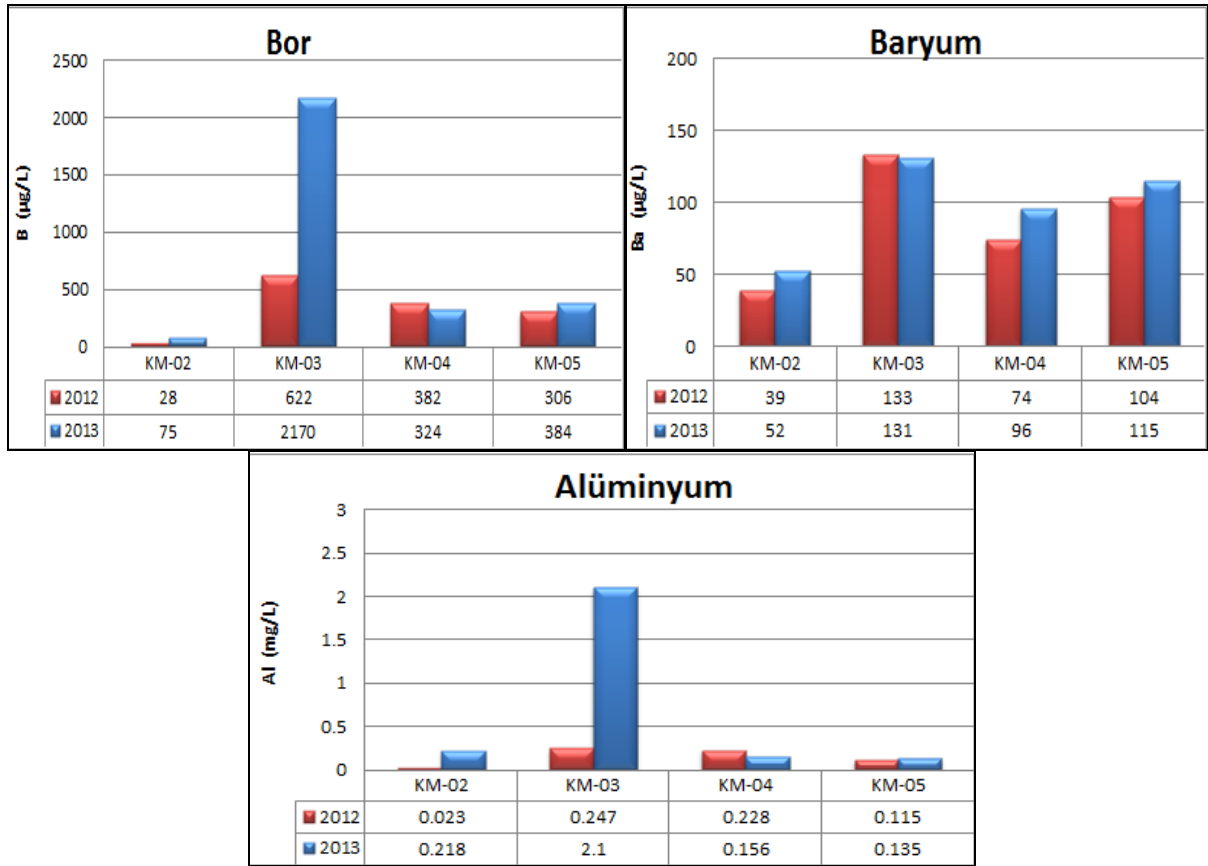
Şekil 5.53. K. Menderes Nehri'nin 2012-2013 yılı sonbahar dönemi bor, baryum ve alüminyum derişiminin yıllık deęişimi

2012 ve 2013 yılları sonbahar dönemi karşılaştırıldığında; 2012 yılında toplam fosfor ve sülfat parametrelerinde daha yüksek değerler ölçülürken, 2013 yılında diğer tüm parametreler daha yüksek değerler ölçülmüştür. 2011-2013 yılı yaz dönemi su kalitesinin karşılaştırmaları şekil 5.50, 5.51, 5.52 ve 5.53'de yer almaktadır. Tablolarda 0 olarak yer alan değerler < tespit limitini göstermektedir. İletkenlik, BOİ, krom +6, toplam siyanür, sülfür, fekal koliform, toplam koliform ve renk parametrelerinde yeterli veri olmadığından, civa, kurşun, kadmiyum, kobalt ve selenyum parametreleri ise her yıl tespit limitinin altında ölçüldüğünden bu parametreler grafiğe aktarılmamıştır.
