## EVSEL VE ENDÜSTRİYEL KİRLİLİK İZLEME PROGRAMI

ERGENE, GEDİZ, KUZEY EGE (BAKIRÇAY),  
KÜÇÜK MENDERES, SUSURLUK ve SAKARYA  
HAVZASI  
2014 YILI SU KALİTESİ İZLEME  
FİNAL RAPORU

## EVSEL VE ENDÜSTRİYEL KİRLİLİK İZLEME PROGRAMI (EKİP)

# ERGENE, GEDİZ, KUZEY EGE (BAKIRÇAY), KÜÇÜK MENDERES, SUSURLUK ve SAKARYA HAVZASI 2014 YILI SU KALİTESİ İZLEME FİNAL RAPORU

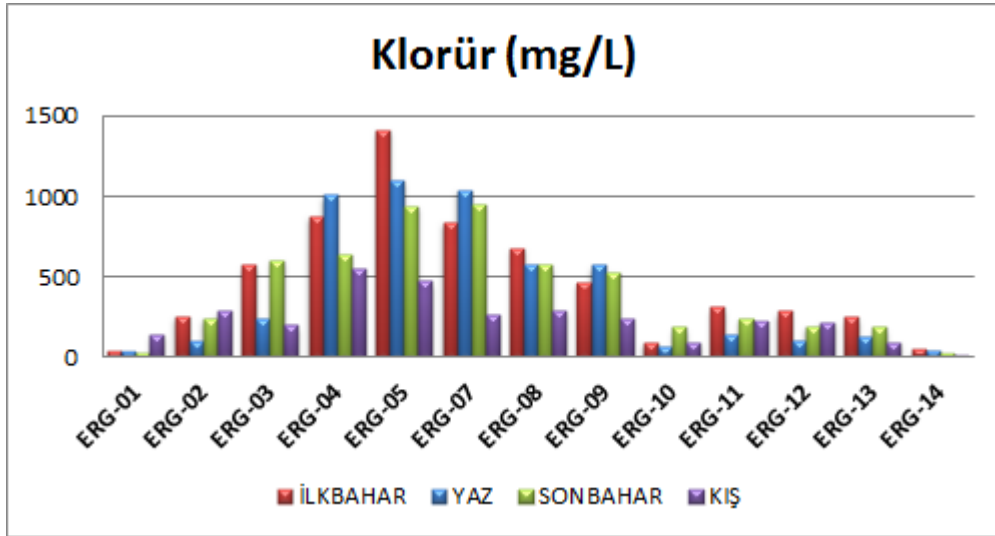
Şekil 2.7. Ergene Nehri ve yan kollarının klorür derişiminin mevsimsel deęişimi

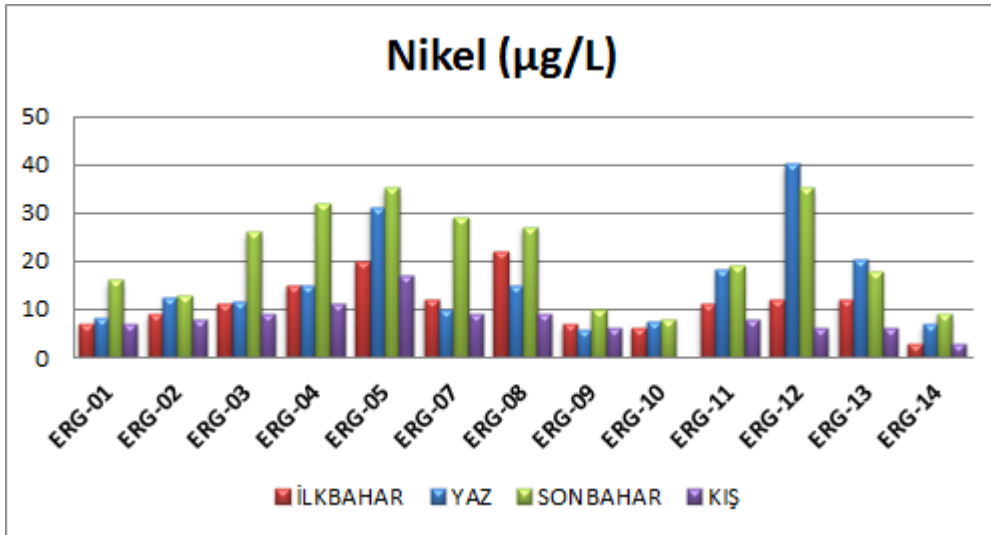
Şekil 2.26. Ergene Nehri ve yan kollarının nikel derişiminin mevsimsel deęişimi
