EVSEL VE ENDÜSTRİYEL KİRLİLİK İZLEME PROGRAMI

ERGENE, GEDİZ, KUZEY EGE (BAKIRÇAY), KÜÇÜK MENDERES, SUSURLUK ve SAKARYA HAVZASI 2015 YILI SU KALİTESİ İZLEME FİNAL RAPORU

**ANKARA
2016**

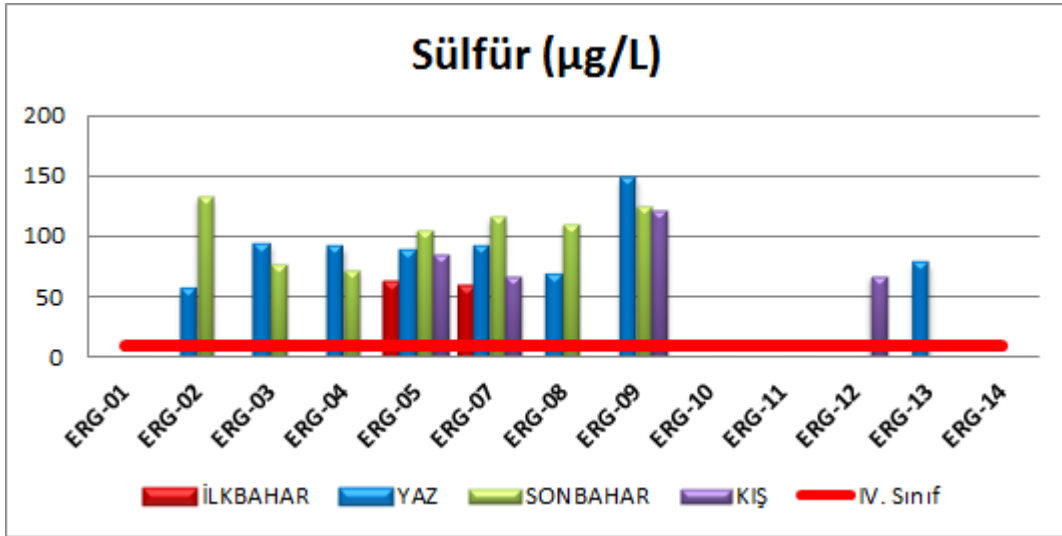
Şekil 2.31. Ergene Nehri ve yan kollarının sülfür derişiminin mevsimsel deęişimi

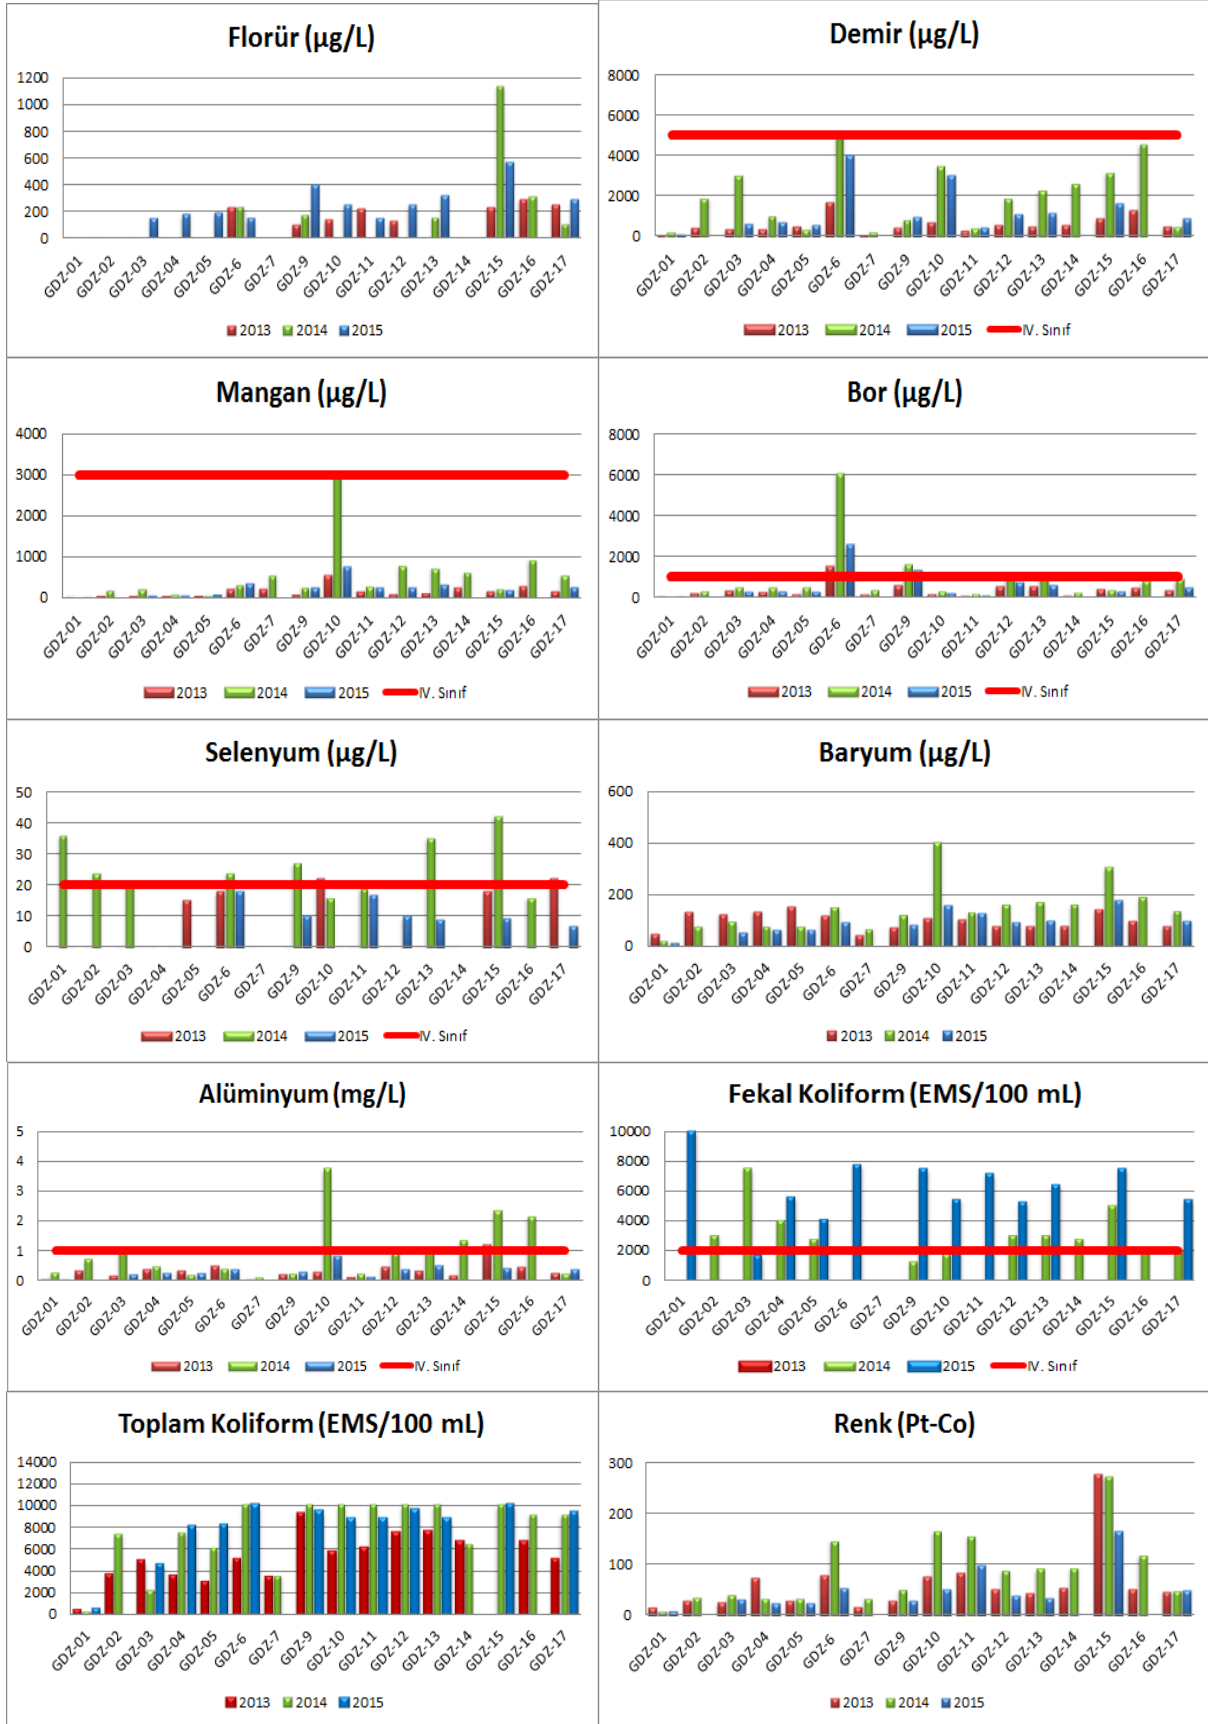
Şekil 3.42. Gediz Nehri'nin 2013-2015 yılı florür, demir, mangan, bor, selenyum, baryum, alüminyum, f.koliform, t. koliform ve renk derişiminin yıllık değışimi

2013-2015 yılı su kalitesinin karşılaştırmaları aşağıdaki grafiklerde yer almaktadır. Civa parametresi her yıl tespit limitinin altında ölçüldüğünden bu parametreler grafiğe aktarılmamıştır.

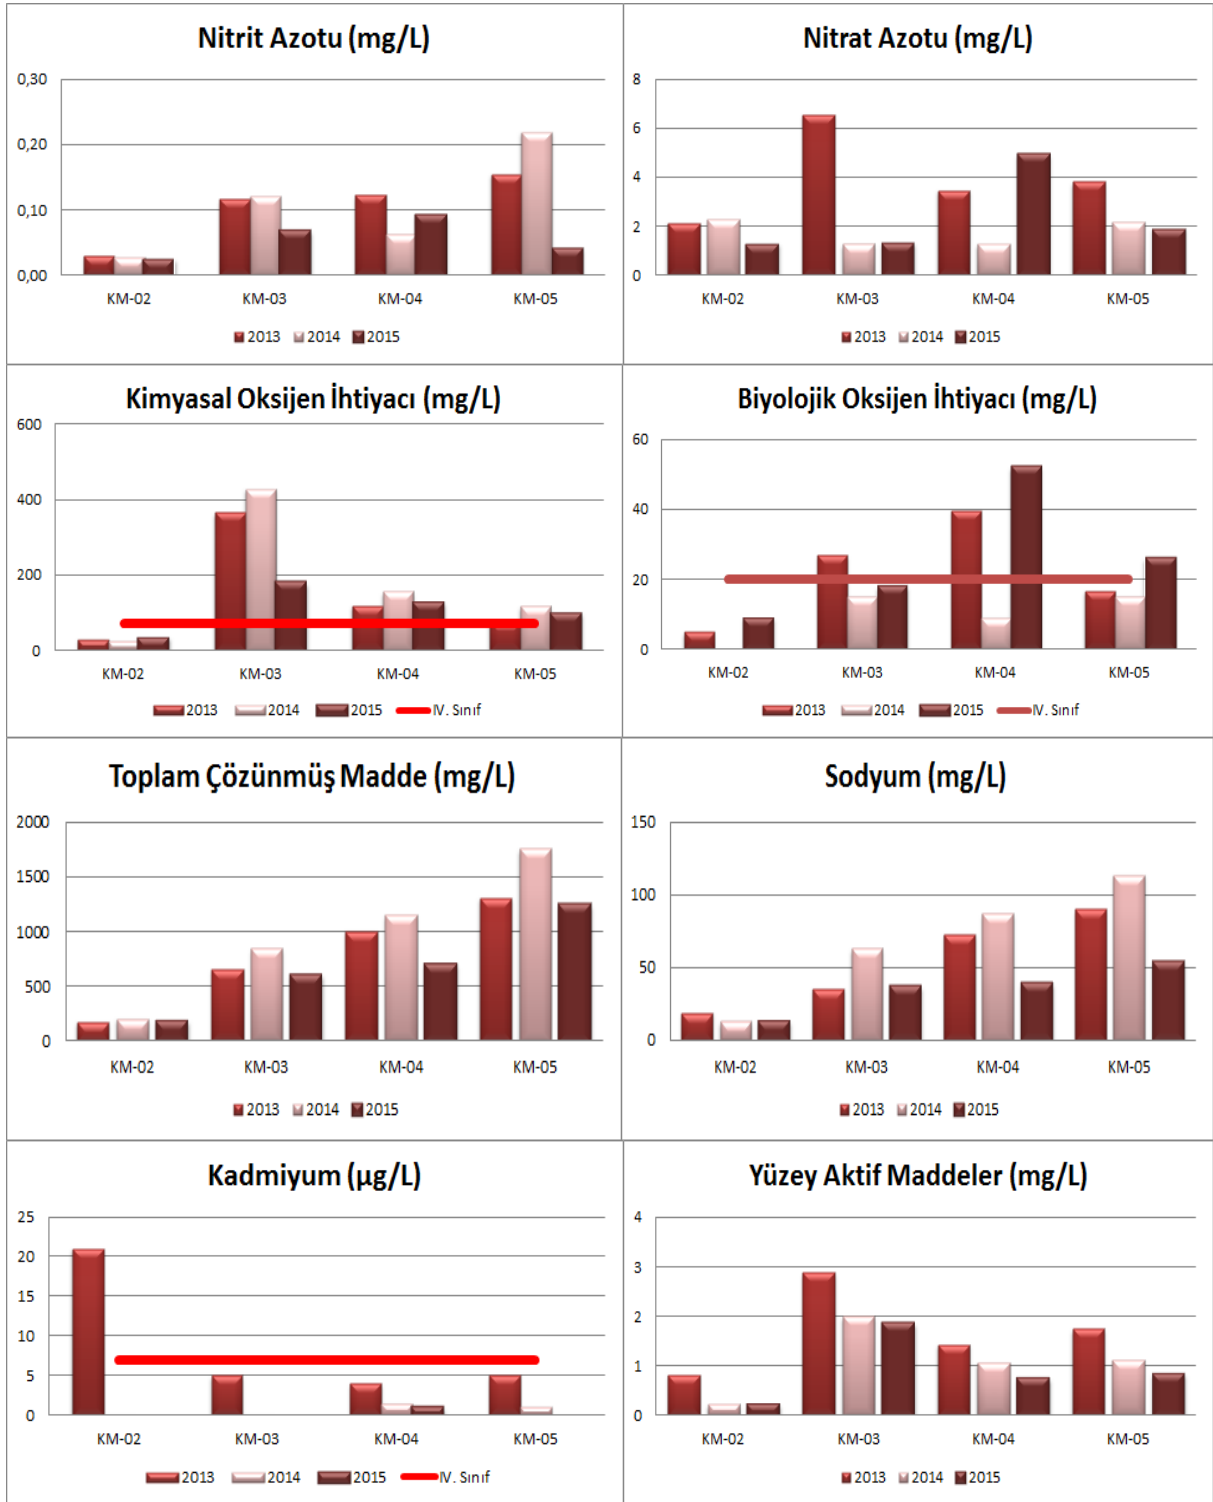
Şekil 5.40. K. Menderes Nehri'nin 2013-2015 yılı sülfat, TP, NO₂-N, NO₃-N, KOİ, BOİ, TÇM, sodyum, kadmiyum ve yüzey aktif madde derişiminin yıllık deęişimi

Bakanlığımızca, 2013-2015 yıllarında K. Menderes Nehrinde tüm mevsimlerde izleme çalışmaları yürütülmüştür. Bu kapsamda, yıllık ortalama değerler bakımından karşılaştırma yapılmış olup, genel olarak 2013-2015 yılları karşılaştırıldığında, ÇO, amonyum azotu, toplam fosfor, KOİ parametrelerinde parametresinde artma, ağır metal parametrelerinde ise azalma olduğu görülmektedir. 2013-2015 yılı su kalitesinin karşılaştırmaları aşağıdaki grafiklerde yer almaktadır. Civa parametresi her yıl tespit limitinin altında ölçüldüğünden bu parametreler grafiğe aktarılmamıştır.

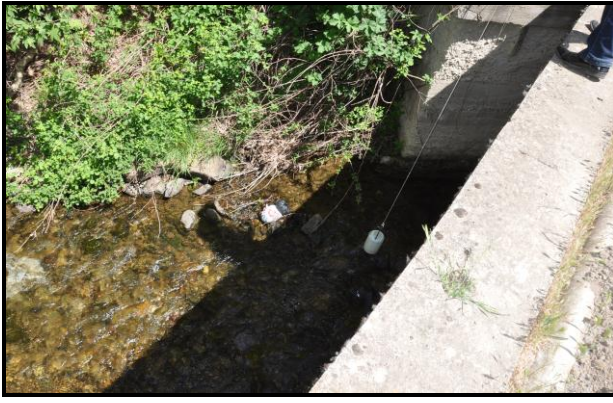
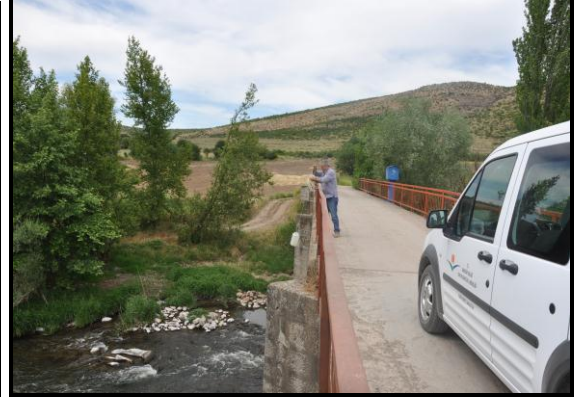
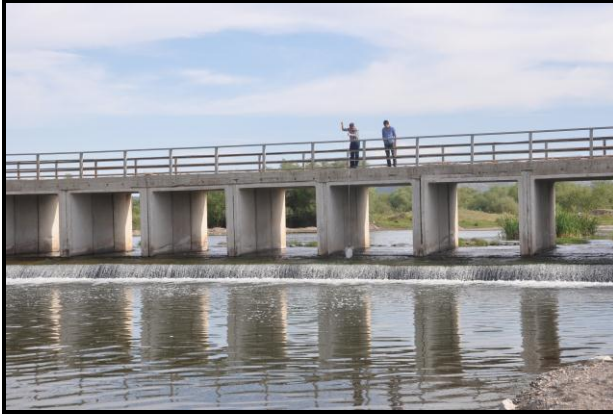
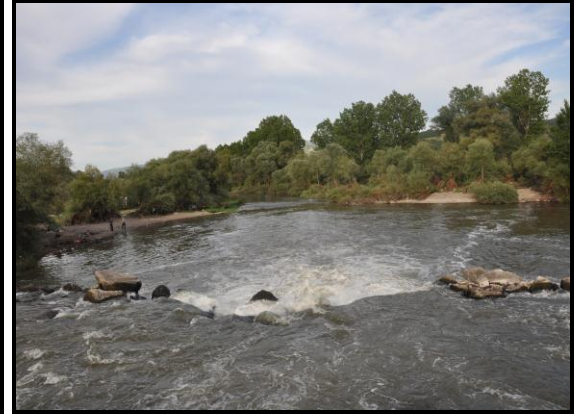
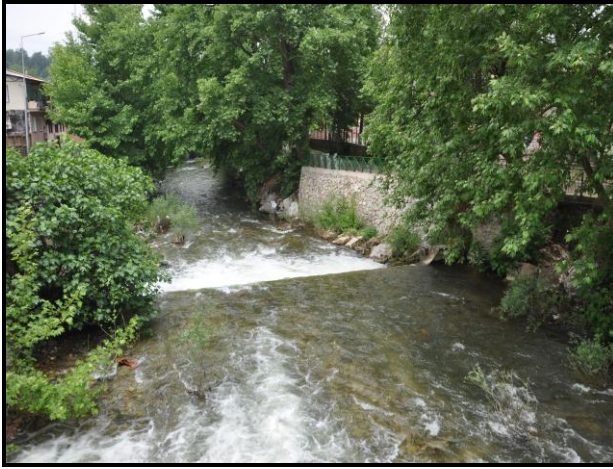
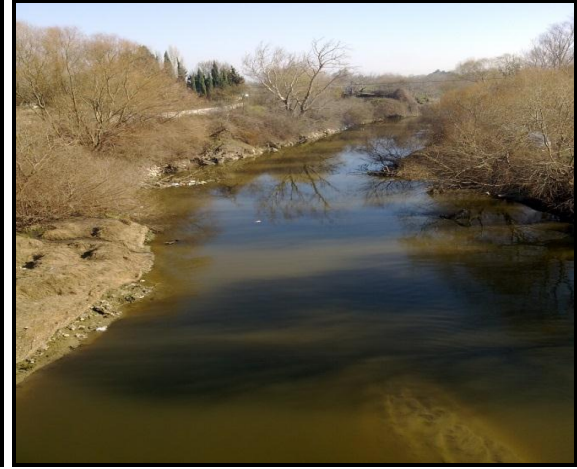
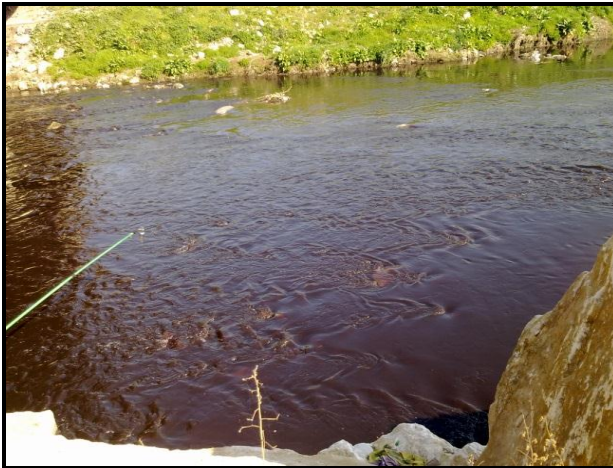
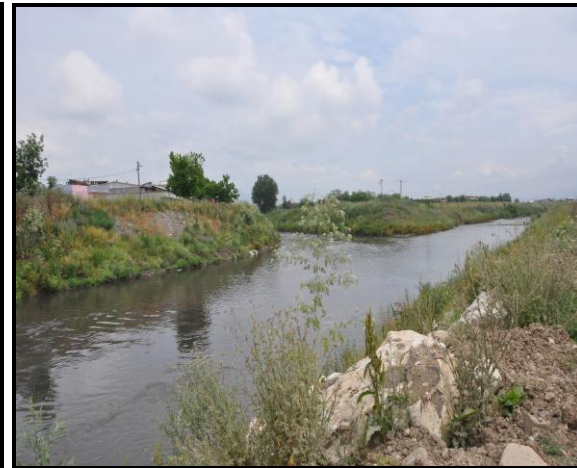
Şekil 6.1. Susurluk Nehri

Susurluk Havzasının en önemli akarsuyu olan Simav Çayı (Şekil 6.1), Kütahya'dan doğar ve Marmara Denizi'ne dökülür. Simav Çayı'nın uzunluğu 175 km'dir. Havzanın önemli akarsularından biri olan Kocaçay, Madra dağının eteklerinden doğar ve güneyden kuzeye 140 km akarak Manyas Gölü'ne dökülür. Gölü besleyen en önemli akarsu kaynağıdır. Bursa ilinin en önemli akarsuyu ve Bursa kentinin karakteristiklerinden biri Nilüfer Çayı'dır. Keles civarında doğan çay, Uluabat Gölü'nü drene eden derenin de katıldığı Susurluk Çayı ile birleşerek Karacabey Boğazı civarında Marmara Denizi'ne dökülür. İl sınırları içerisindeki uzunluğu 134 km olan, Orhaneli ve Emet Çaylarının Çamandar Köyü'nde birleşmeleri ile meydana gelen Mustafakemalpaşa Çayı buradan 40 km sonra Uluabat Gölü'ne dökülmektedir. Havzada ülkemiz için önemi büyük olan Uluabat ve Manyas Gölleri yer almaktadır. Marmara Bölgesi'nin güneyinde yer alan Susurluk Havzası'nda Bursa, Balıkesir ve Kütahya illeri bulunmaktadır.
