EVSEL VE ENDÜSTRİYEL KİRLİLİK İZLEME PROGRAMI

**ERGENE, GEDİZ, KUZEY EGE (BAKIRÇAY), KÜÇÜK
MENDERES, SUSURLUK ve SAKARYA HAVZASI
2016 YILI SU KALİTESİ İZLEME
FİNAL RAPORU**

ANKARA, 2017

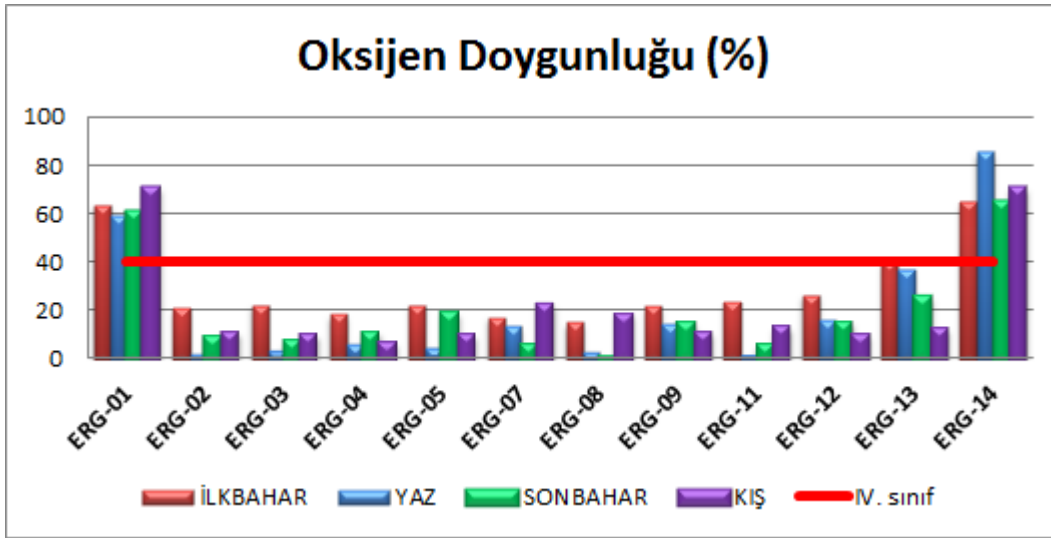
Şekil 2.5. Ergene Nehri ve yan kollarının oksijen doygunluęunun mevsimsel deęiřimi

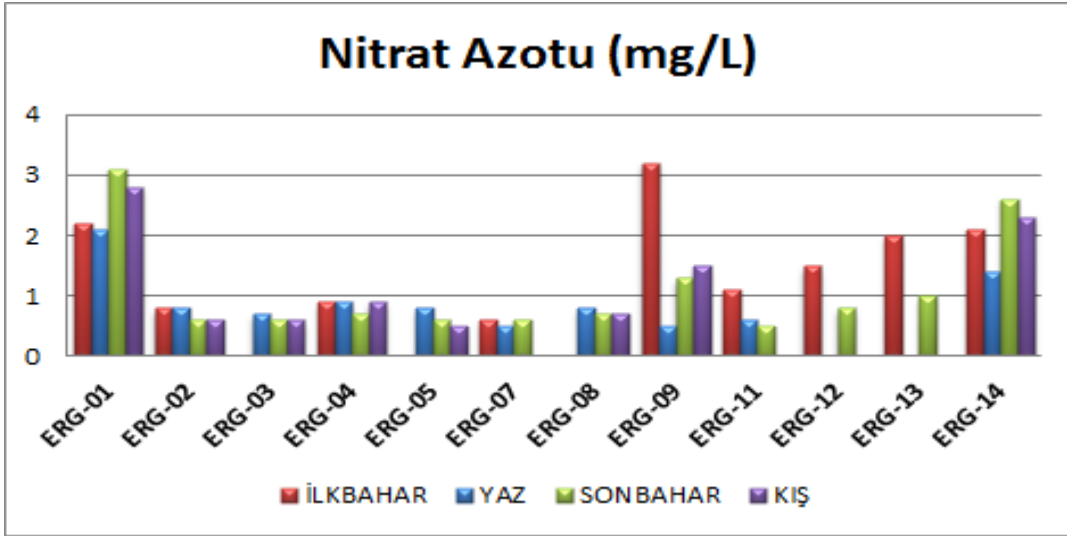
Şekil 2.11. Ergene Nehri ve yan kollarının NO₃-N derişiminin mevsimsel deęiřimi

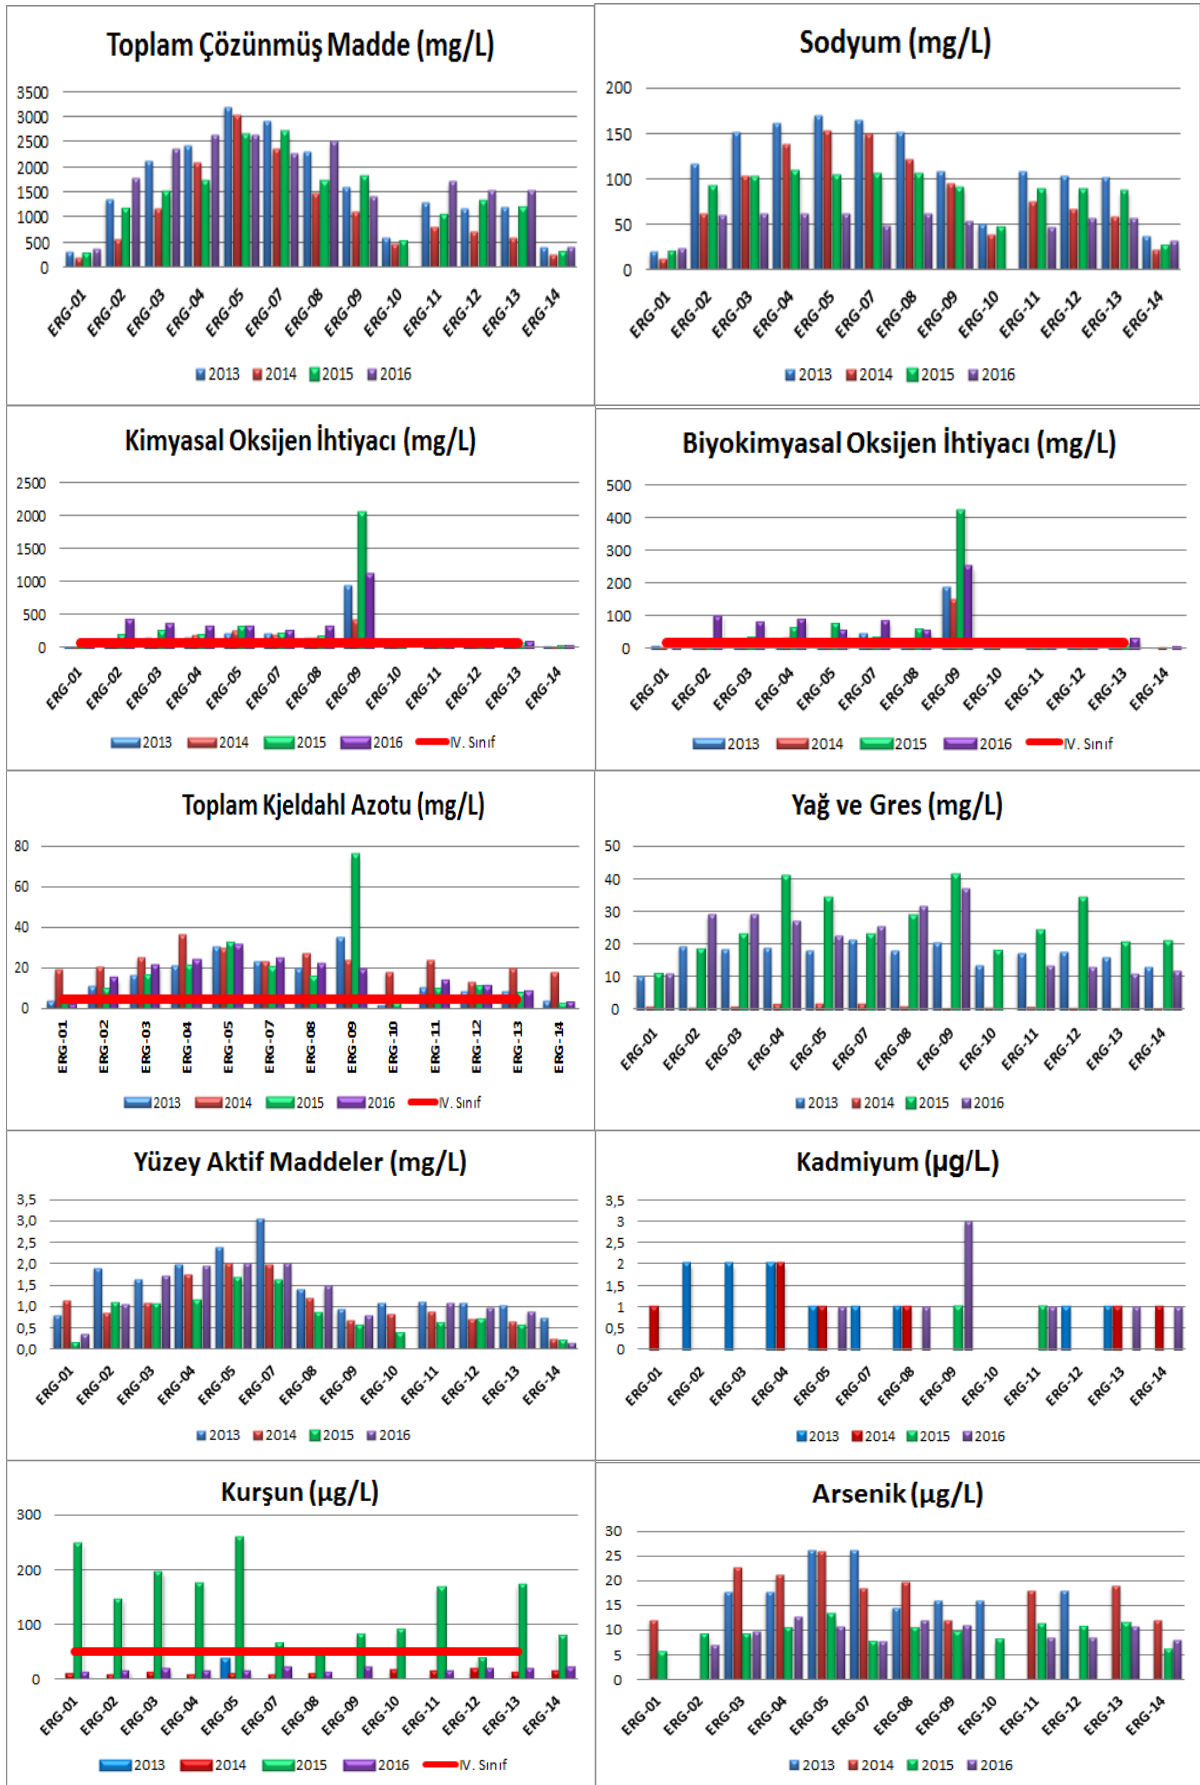
Şekil 2.42. Ergene Nehri'nin 2013-2016 yılı TÇM, sodyum, KOİ, BOİ, TKN, yağ-gres, yüzeysel aktif madde, kadmiyum, kurşun ve arsenik derişiminin yıllık değışimi

2013-2016 yılı su kalitesinin karşılaştırmaları şekil 2.41, 2.42, 2.43 ve 2.44'de yer almaktadır.

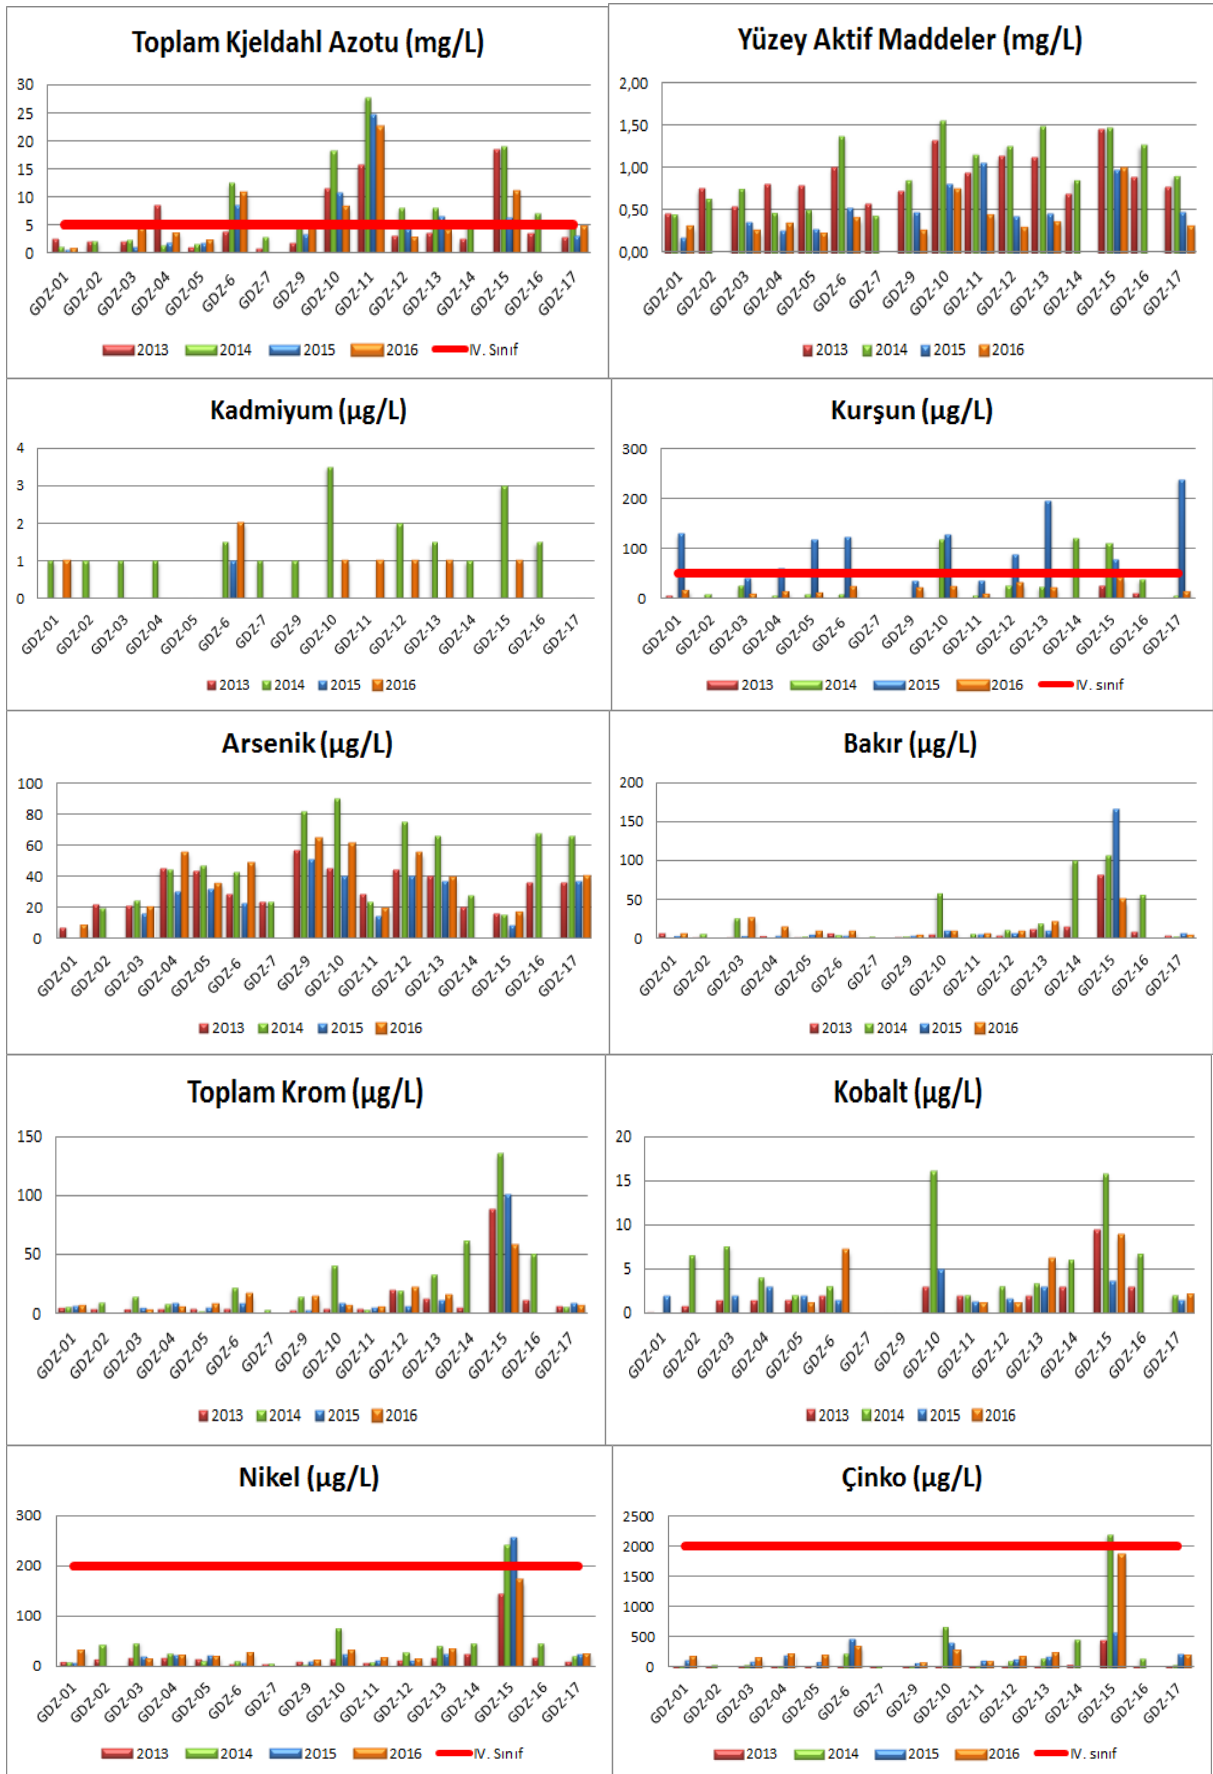
Şekil 3.41. Gediz Nehri'nin 2013-2016 yılı, TKN, y.aktif madde, kadmiyum, kurşun, arsenik, bakır, toplam krom, kobalt, nikel ve çinko derişiminin yıllık deęişimi

Bakanlığımızca, 2013-2016 yıllarında Gediz Nehrinde tüm mevsimlerde izleme çalışmaları yürütülmüştür. Bu kapsamda, yıllık ortalama değerler bakımından karşılaştırma yapılmış olup, 2013-2016 yılları karşılaştırıldığında, genel olarak TKN ve ağır metal değerlerinde azalma, KOİ parametre değerinde ise artma olmuştur. 2014 yılına göre değerlerde azalma ancak 2015 yılına göre ise artma gözlenmiştir. Özellikle ağır metaller bakımından 2013 yılında III. Sınıf (kirli su) kategorisinde yer alan nehir, 2014, 2015 ve 2016 yılında IV. Sınıf (çok kirli su) su kategorisine gerilemiştir. En kirli yıl ise 2014 yılı olmuştur.
