**DÜZCE İLİ 2018 YILI ÇEVRE DURUM RAPORU**

**HAZIRLAYAN:  
ÇEVRE VE ŞEHİRCİLİK İL MÜDÜRLÜĞÜ  
ÇED, İZİN DENETİM ŞUBE MÜDÜRLÜĞÜ**

**DÜZCE- 2019  
(REVİZE)**

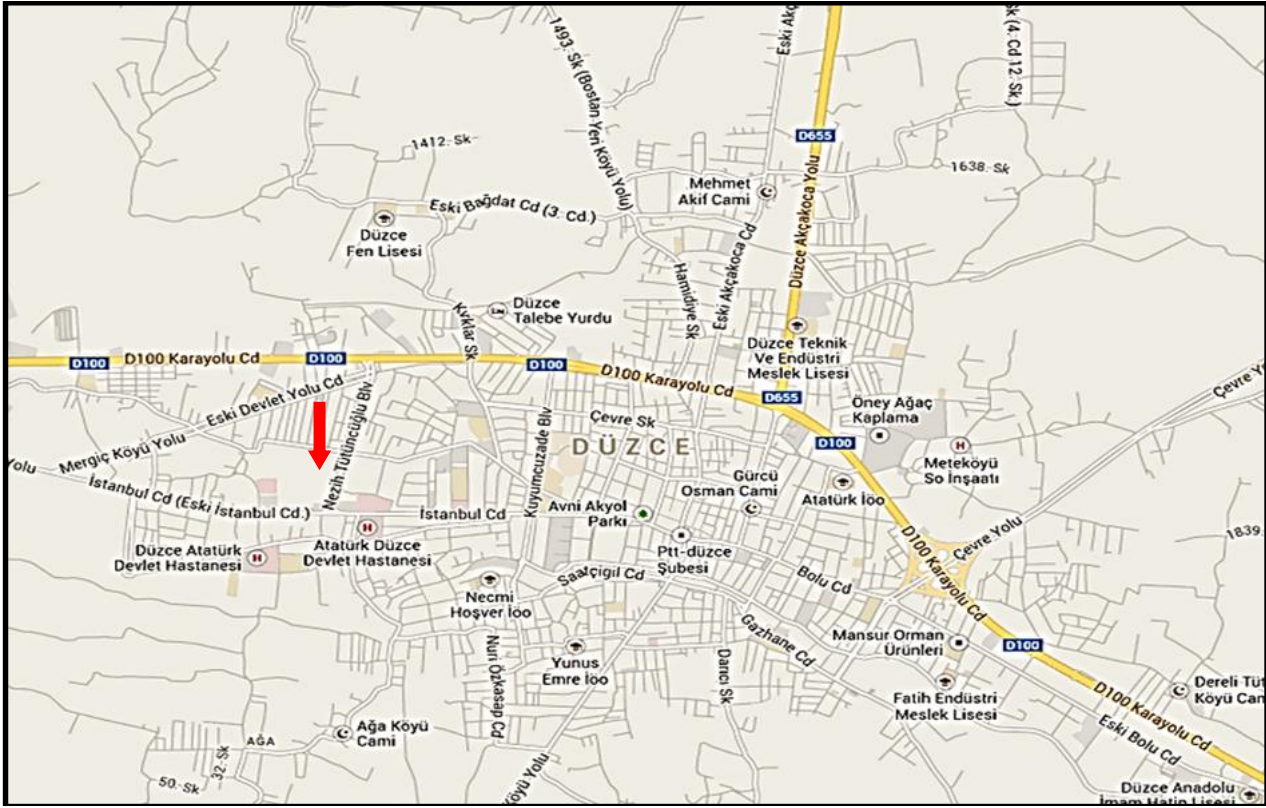
**Harita A. 1– Düzce ilinde bulunan hava kirliliği ölçüm cihazlarının yerleri**

Mülga Çevre ve Orman Bakanlığı tarafından ülke çapında Hava Kalitesi İzleme Ağının yaygınlaştırılması kapsamında Düzce'nin Hava Ölçüm İstasyonu Mülga Orman ve Su İşleri Bakanlığı IX. Bölge Müdürlüğü Düzce Şube Müdürlüğü'ne ait fidanlık arazisinde bulunmaktadır. İstasyonda Mayıs 2007'den itibaren online ölçümlere başlanmış olup 08.05.2007 tarihinde Bakanlık tarafından kabulü yapılarak Mülga Çevre ve Orman İl Müdürlüğü kullanımına teslim edilmiştir. İstasyonda anlık olarak hava kirletici parametrelerden PM<sub>10</sub> (partikül madde) ve SO<sub>2</sub> (kükürtdioksit) ölçülmekte iken eklenen yeni cihazlarla mevcut parametrelere ilave olarak PM<sub>2,5</sub>, NO, NO<sub>2</sub>, NO<sub>x</sub>, ve CO parametrelerinin ölçümleri de yapılmaktadır. Bu parametrelerin yanı sıra rüzgâr hızı, rüzgâr yönü, sıcaklık, nem ve basınç gibi meteorolojik ölçümlerde yapılmaktadır.

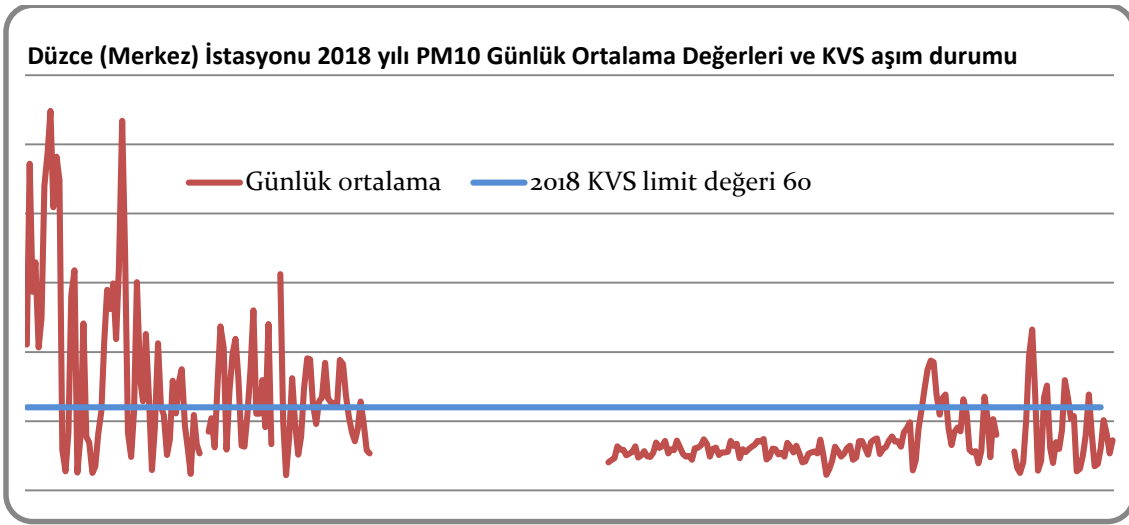
Grafik A.1 - Düzce ilinde Düzce - Merkez istasyonu PM<sub>10</sub> parametresi günlük ortalama değer grafiği

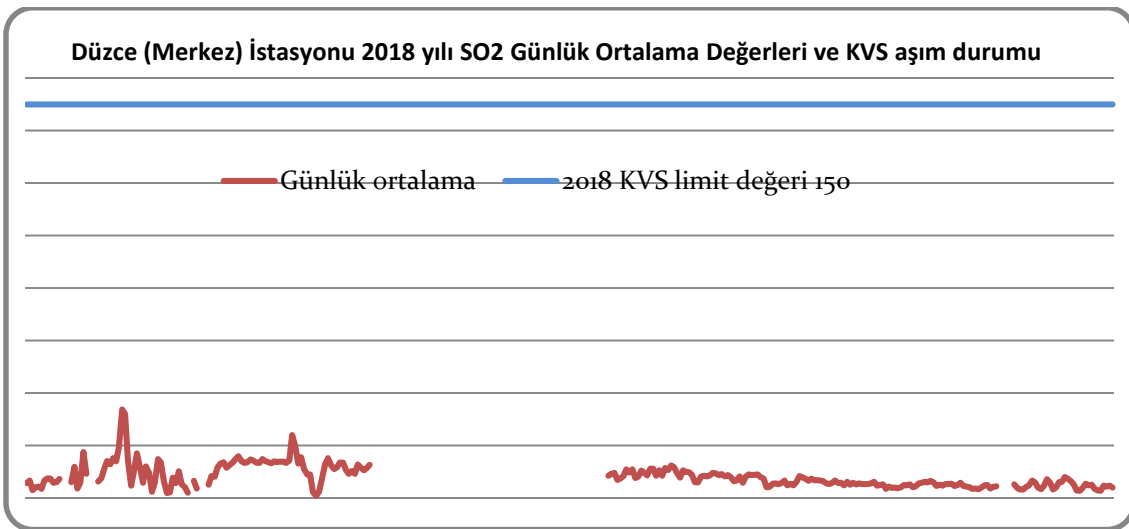
Grafik A.2 - Düzce ilinde Düzce - Merkez istasyonu SO<sub>2</sub> parametresi günlük ortalama değer grafiği

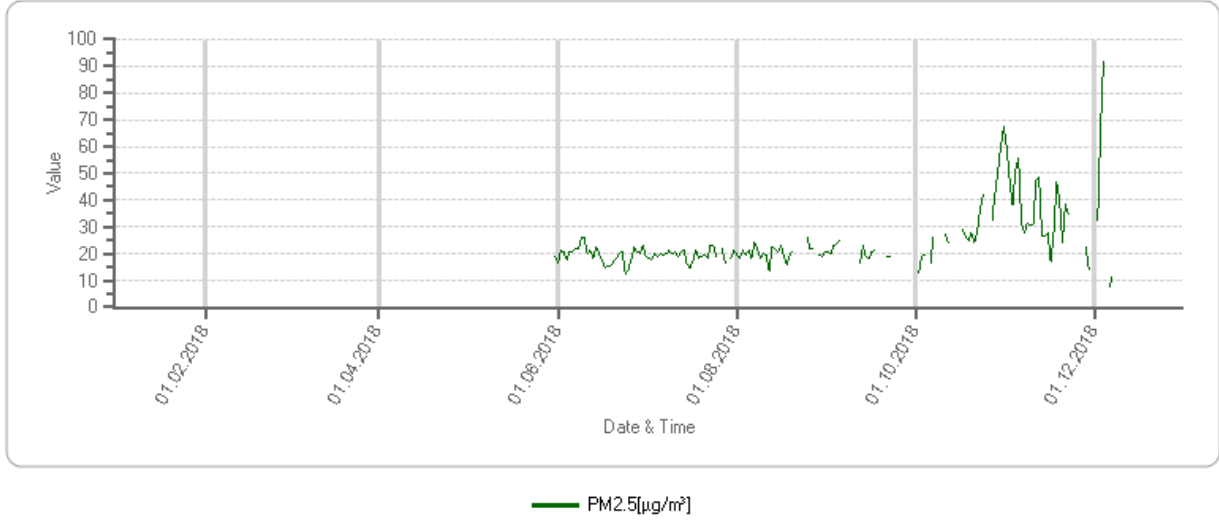
İstasyon:Düzce Periyodik:01.01.2018 00:00 - 31.12.2018 00:00 Rapor Türü:AVG

**Grafik A.3 - Düzce ilinde Düzce - Merkez istasyonu PM<sub>2,5</sub> parametresi günlük ortalama değer grafiği**

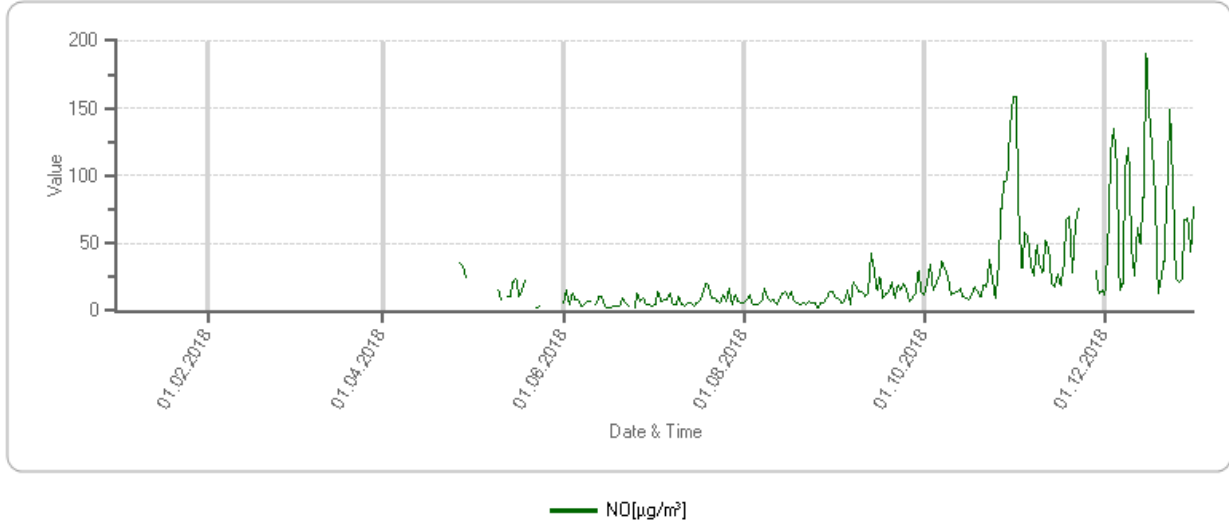
İstasyon:Düzce Periyodik:01.01.2018 00:00 - 31.12.2018 00:00 Rapor Türü:AVG

**Grafik A.4 - Düzce ilinde Düzce - Merkez istasyonu NO parametresi günlük ortalama değer grafiği**

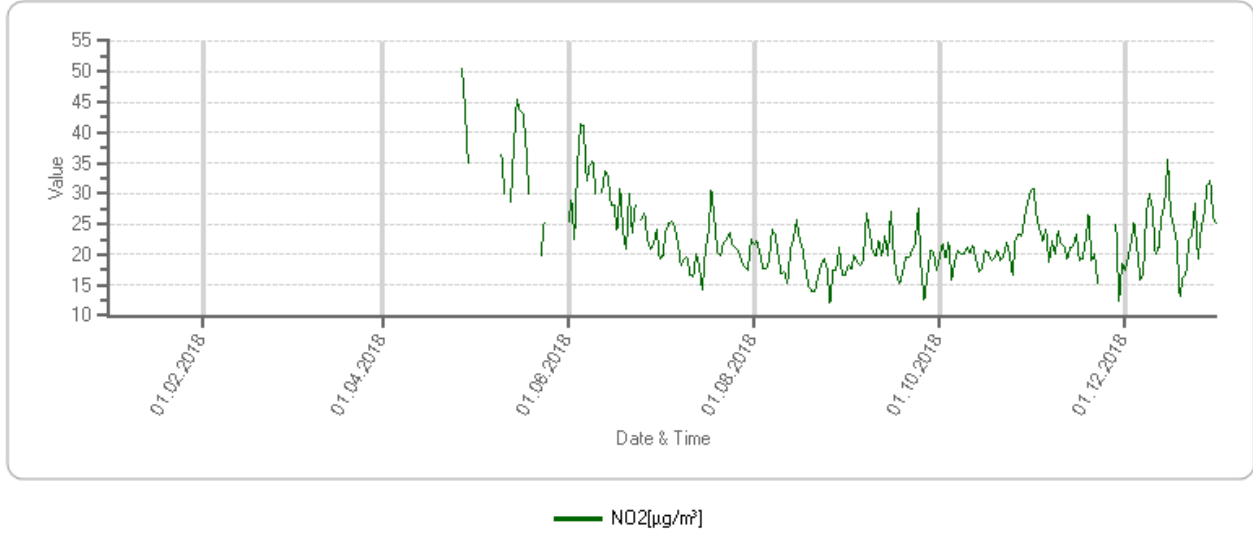
İstasyon:Düzce Periyodik:01.01.2018 00:00 - 31.12.2018 00:00 Rapor Türü:AVG

**Grafik A.5 - Düzce ilinde Düzce - Merkez istasyonu NO<sub>2</sub> parametresi günlük ortalama değer grafiği**  
(havaizleme.gov.tr, 2019)

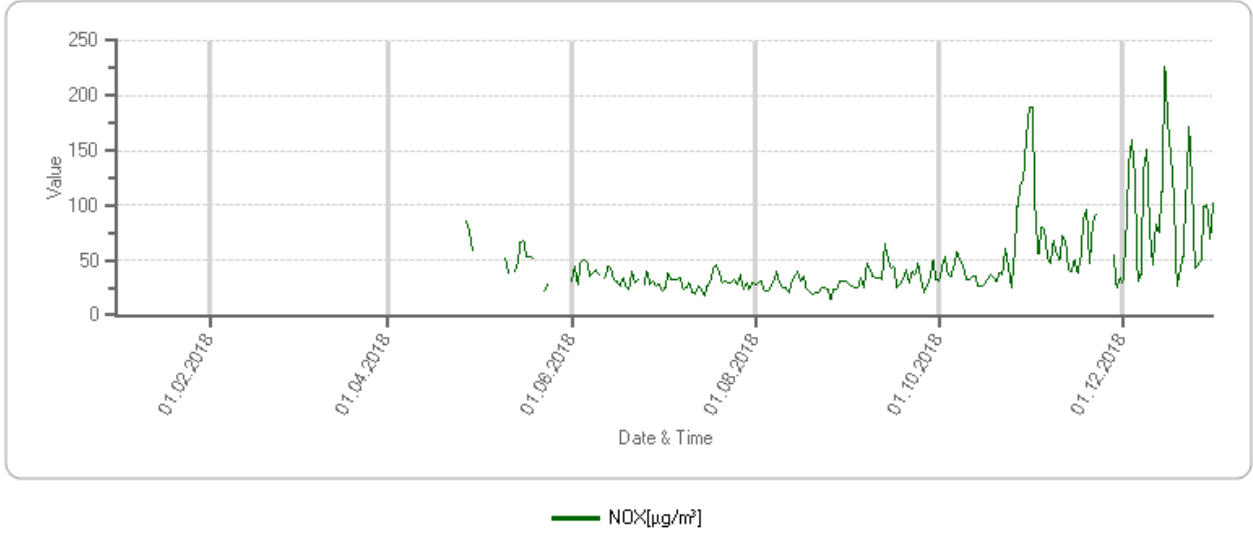
İstasyon:Düzce Periyodik:01.01.2018 00:00 - 31.12.2018 00:00 Rapor Türü:AVG

**Grafik A.6 - Düzce ilinde Düzce - Merkez istasyonu NO<sub>x</sub> parametresi günlük ortalama değer grafiği**  
(havaizleme.gov.tr, 2019)

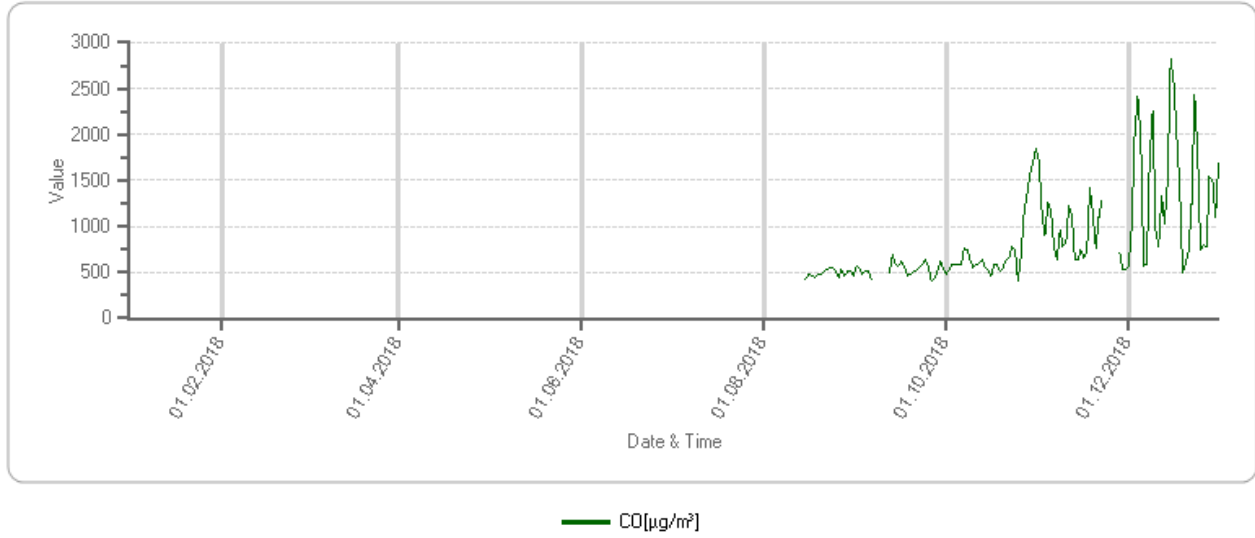
**Grafik A.7 - Düzce ilinde Düzce-Merkez istasyonu CO parametresi günlük ortalama değer grafiği**

İstasyon:Düzce Periyodik:01.01.2018 00:00 - 31.12.2018 00:00 Rapor Türü:AVG

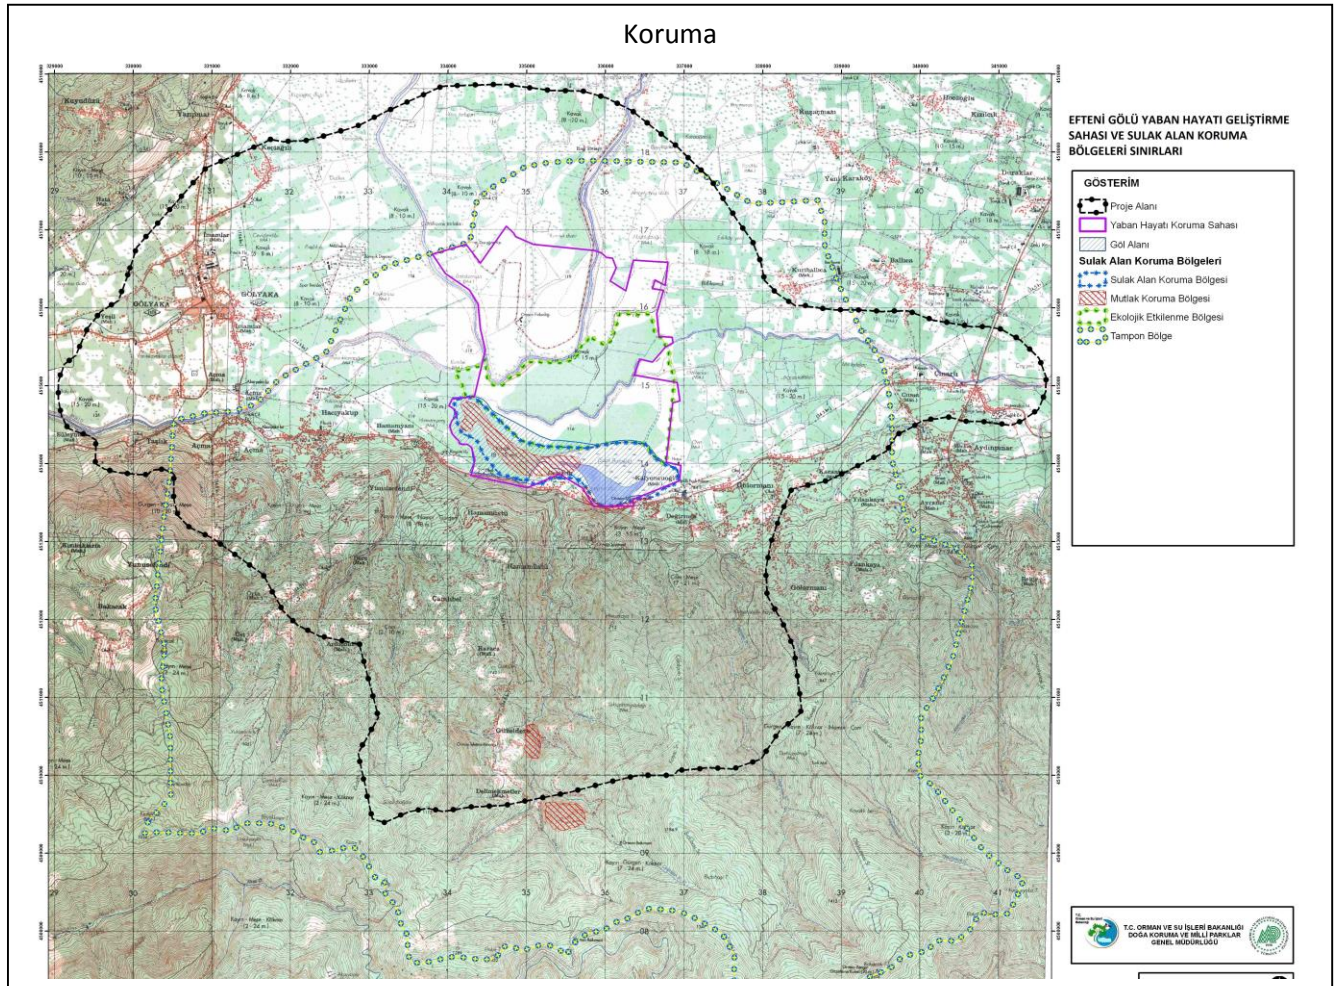
**Harita D. 4-Efteni Gölü Sulak Alanı ve Koruma Bölgeleri Haritası**

Efteni Gölü, Kara Avcılığı Kanunu ve Sulak Alanların Korunması Yönetmeliği kapsamında Yaban Hayatı Geliştirme Sahası ve Sulak Alan statüsüne sahiptir. 1992 yılında "Su Kuşları Koruma ve Üretim Sahası" olarak 580 ha alanlı tesis edilmiş olup, 1995 yılında ise alan Bakanlık oluru ile 750 ha 'a genişletilmiştir. Son olarak 2005 yılında Bakanlar Kurulunun kararı ile 764 ha alanlı "Efteni Gölü Yaban Hayatı Geliştirme Sahası" olarak ilan edilmiştir. Ayrıca 2011 yılında Düzce Şube Müdürlüğü tarafından nihai halini alması sağlanan Efteni Gölü için hazırlanan "Sulak Alan Yönetim Planı" Temmuz 2012 Ulusal Sulak Alan Komisyonu Olağan 1. Toplantısında görüşülerek sulak alanının koruma bölgeleri ile plan hükümleri kabul edilmiştir.
