**T.C.  
ÇEVRE VE ORMAN BAKANLIĞI  
ÖZEL ÇEVRE KORUMA KURUMU BAŞKANLIĞI**

**DATÇA - BOZBURUN ÖZEL ÇEVRE KORUMA BÖLGESİ SOSYO - EKONOMİK,  
TARİHİ VE KÜLTÜREL DEĞERLER ARAŞTIRMASI**

**KESİN RAPOR**

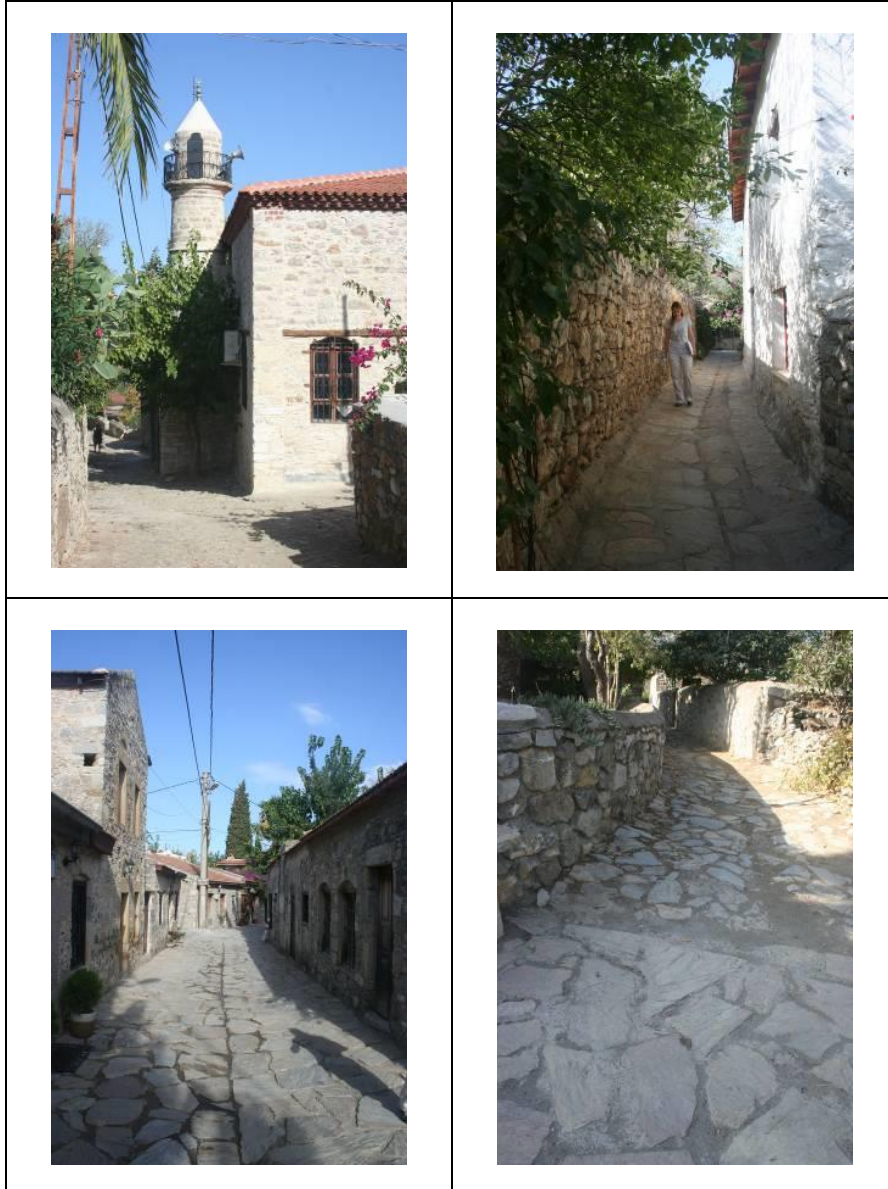
Eski Datça Mahallesi'nin bulunduğu yerleşim, bugün kentsel sit alanı olarak korunmaktadır. Alanın mimari dokusu tek ve iki katlı yapılardan oluşmaktadır. Dar sokaklar yapı cepheleri ve avlu duvarları ile tanımlanmıştır. Avlu duvarları özellikle caminin bulunduğu merkezin etrafında göz hizasının üstündedir; kuzeydoğusundaki dokuda ise alçak duvar ve bahçeler şeklinde devam etmektedir. Özgününde taş döşeli olan yollara ve sokaklara, sağlıklılaştırma ve altyapı çalışmalarının ardından yine taş döşenmiştir.

Fotoğraflar 4.2.2.1.1. Eski Datça: Sokak Dokusu Görünümleri

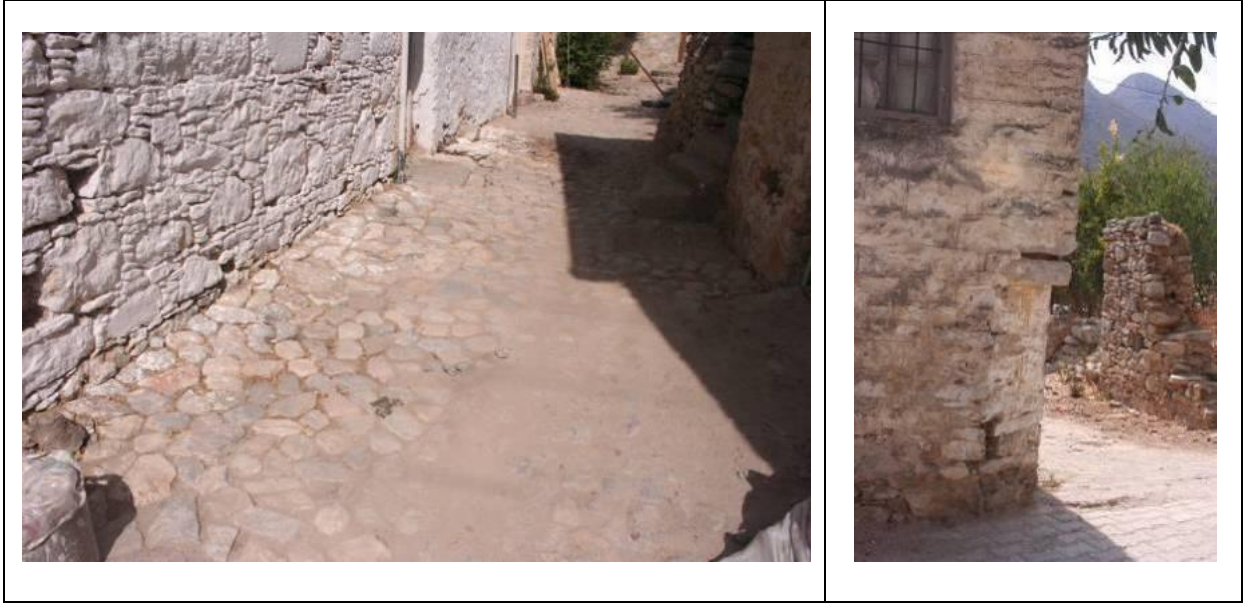
Fotoğraflar 4.2.2.3.1. Özgün Sokak Döşemesi ve Köşe Pahi

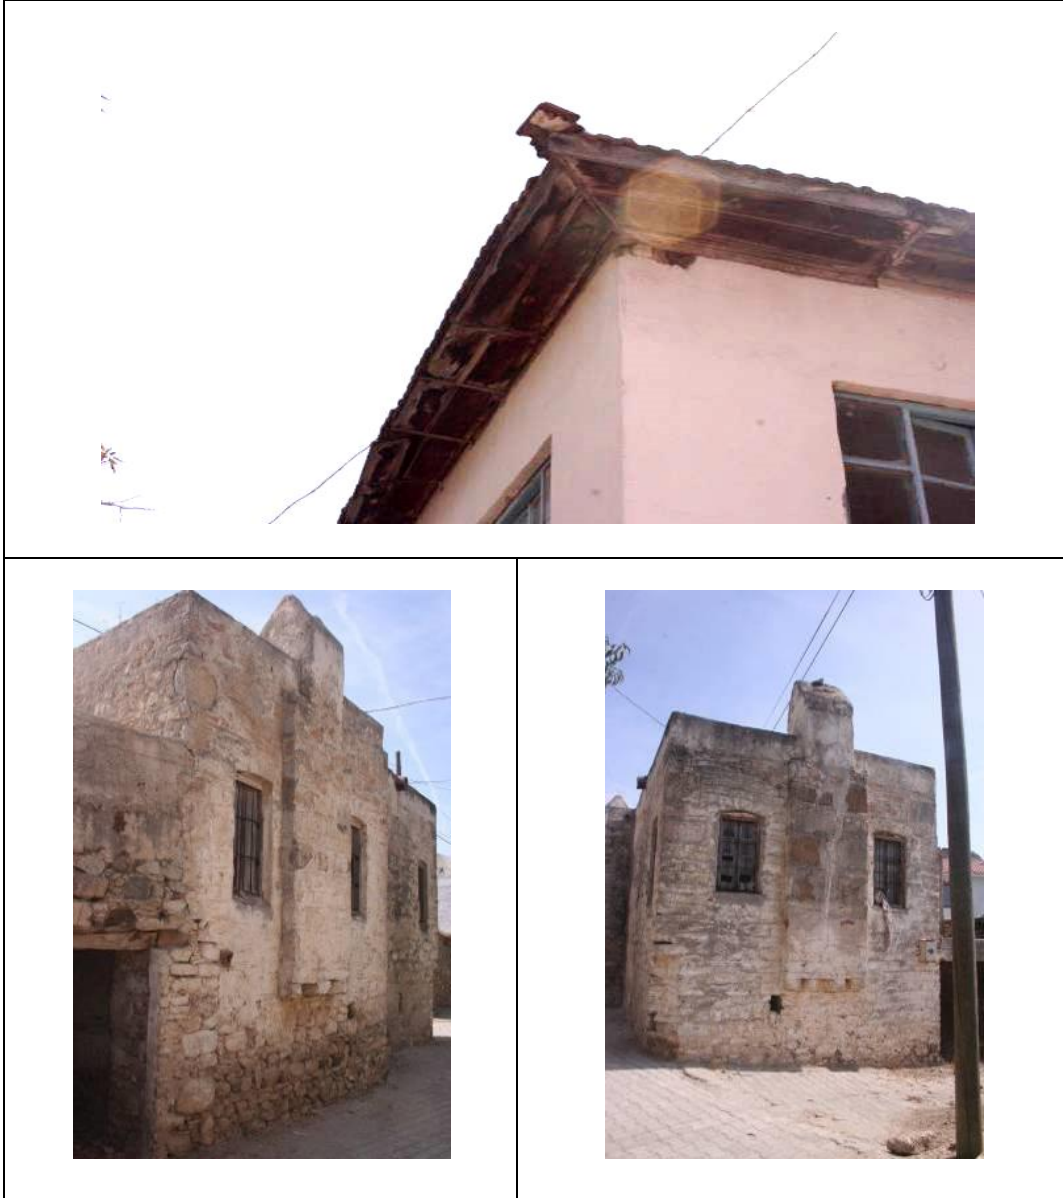
Fotoğraflar 4.2.2.3.2. Duvar Tekniği ve Pencere Kirişi

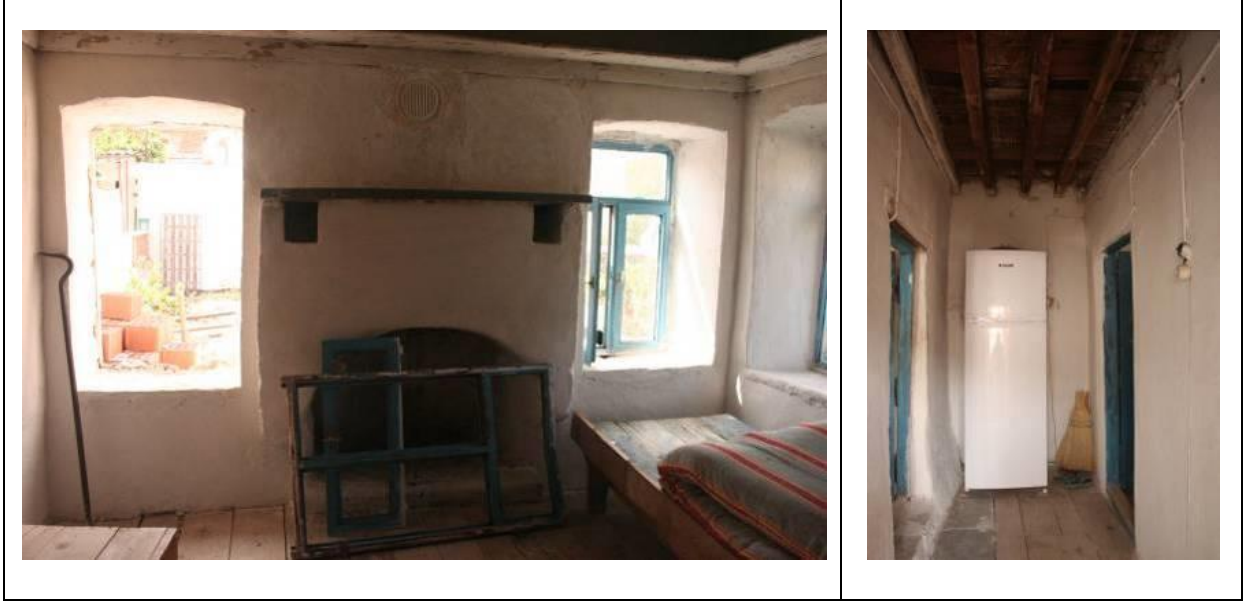
Fotoğraflar 4.2.2.3.4. İç Sofa - 1 No’lu Mekânda Bulunan Ocak ve Raf

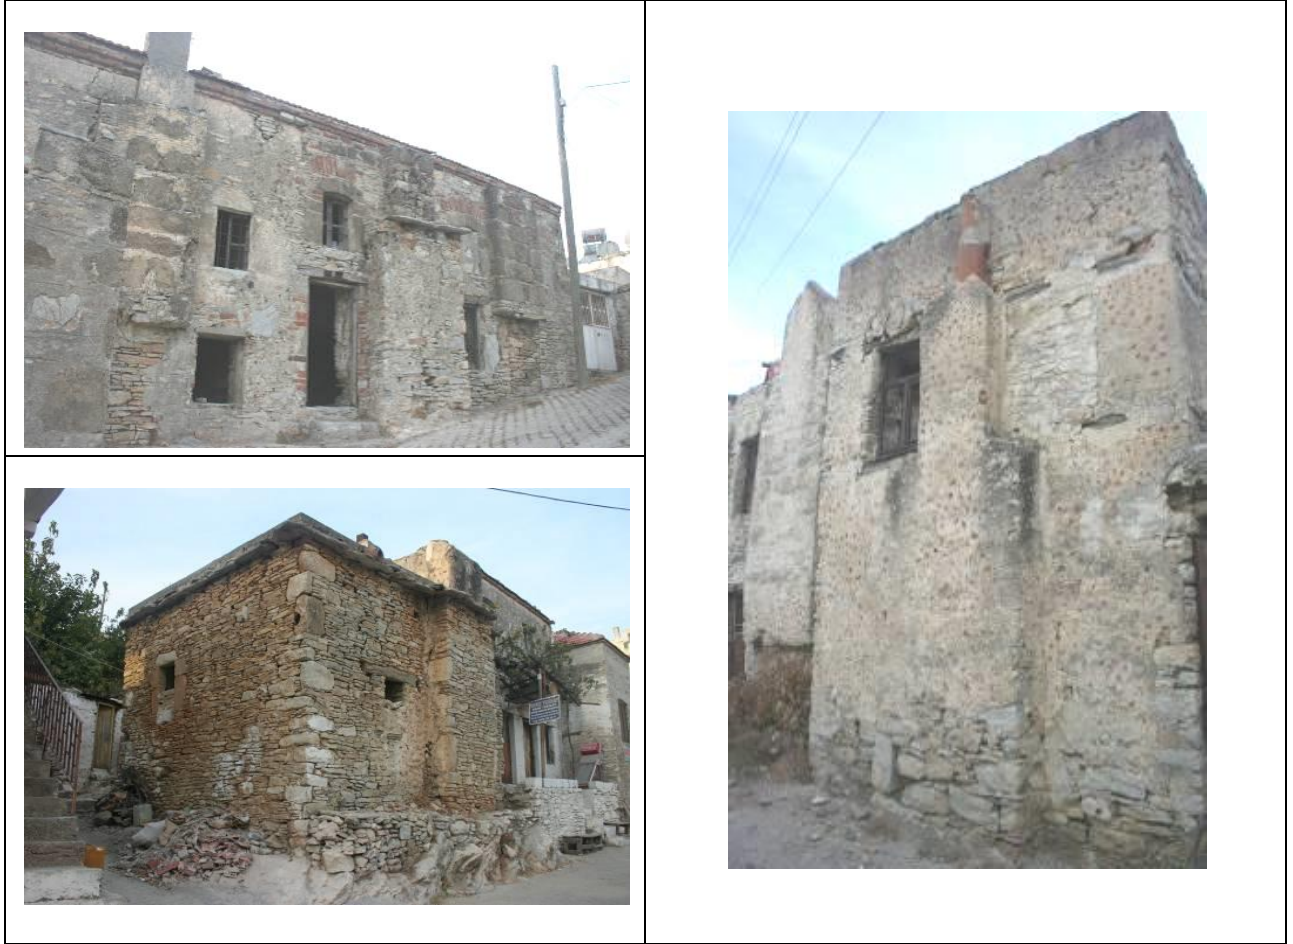
Fotoğraflar 4.2.2.4.3. Çeşmeköy Evlerinde Kullanılan Geleneksel Yapım Tekniği ve Malzeme Uygulamaları

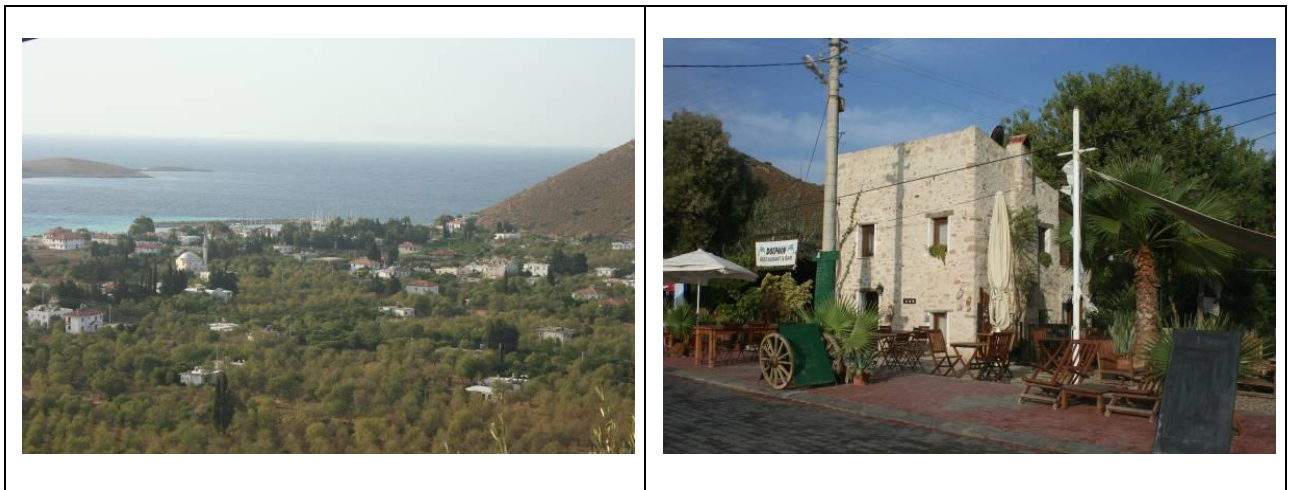
Fotoğraflar 4.2.2.5.1. Palamutbükü Mahallesi; Geleneksel Mimariyi Taklit Eden Yeni Yapılar

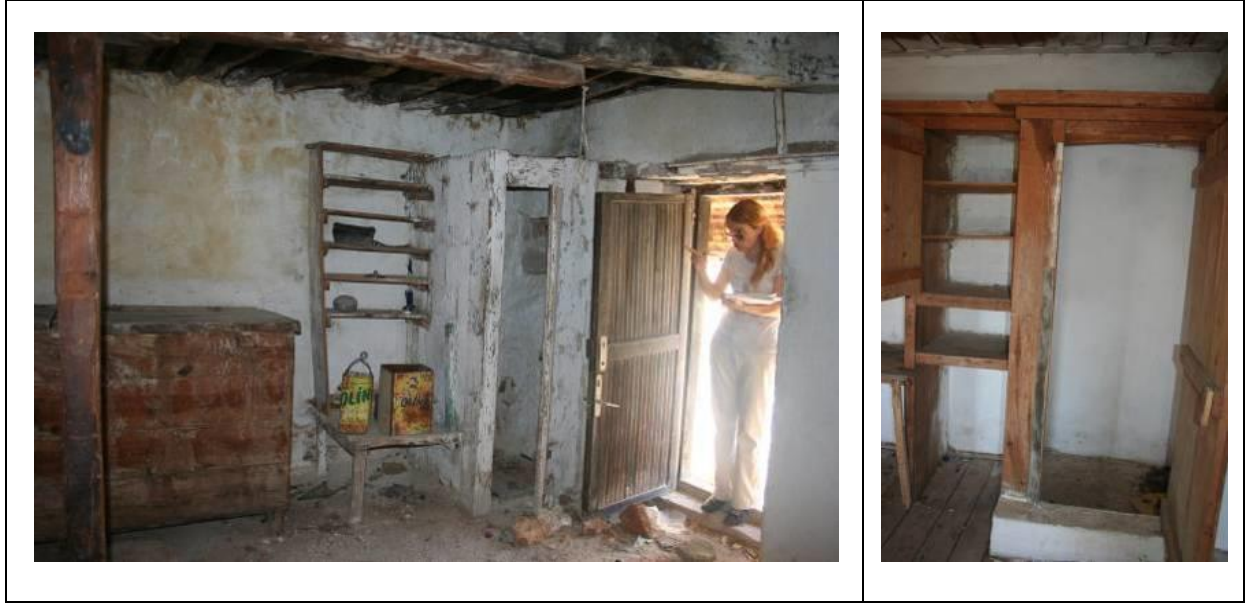
Fotoğraflar 4.2.2.11.3. Emecik Geleneksel Konutlarında İç Mekan Mimari Elemanları

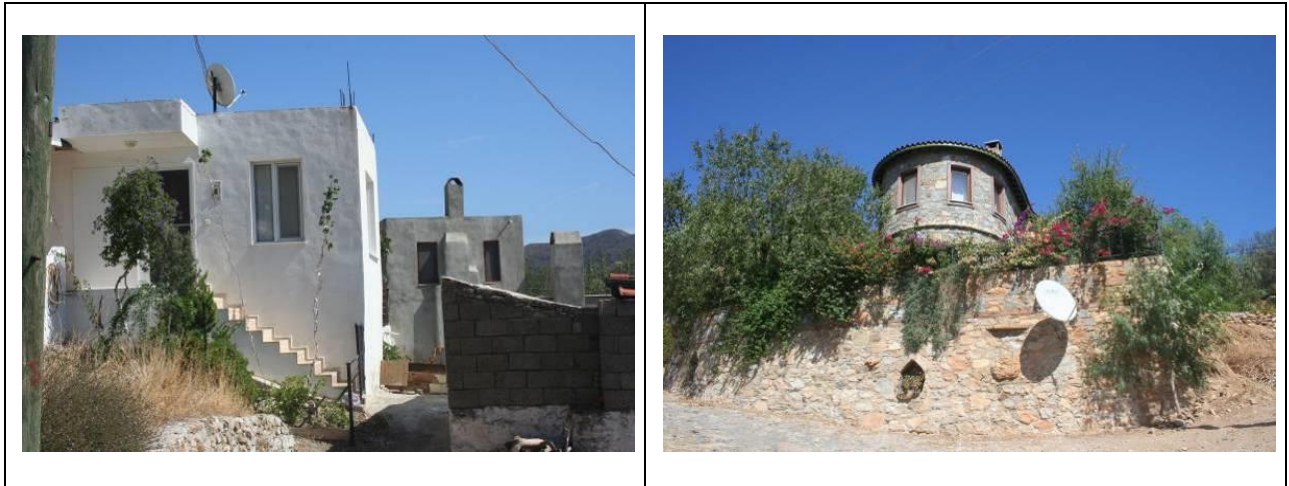
Fotoğraflar 4.2.2.11.4. Emecik Geleneksel Konutları. Emecik’te Yeni Yapılaşma ve Fiziksel Müdahaleler

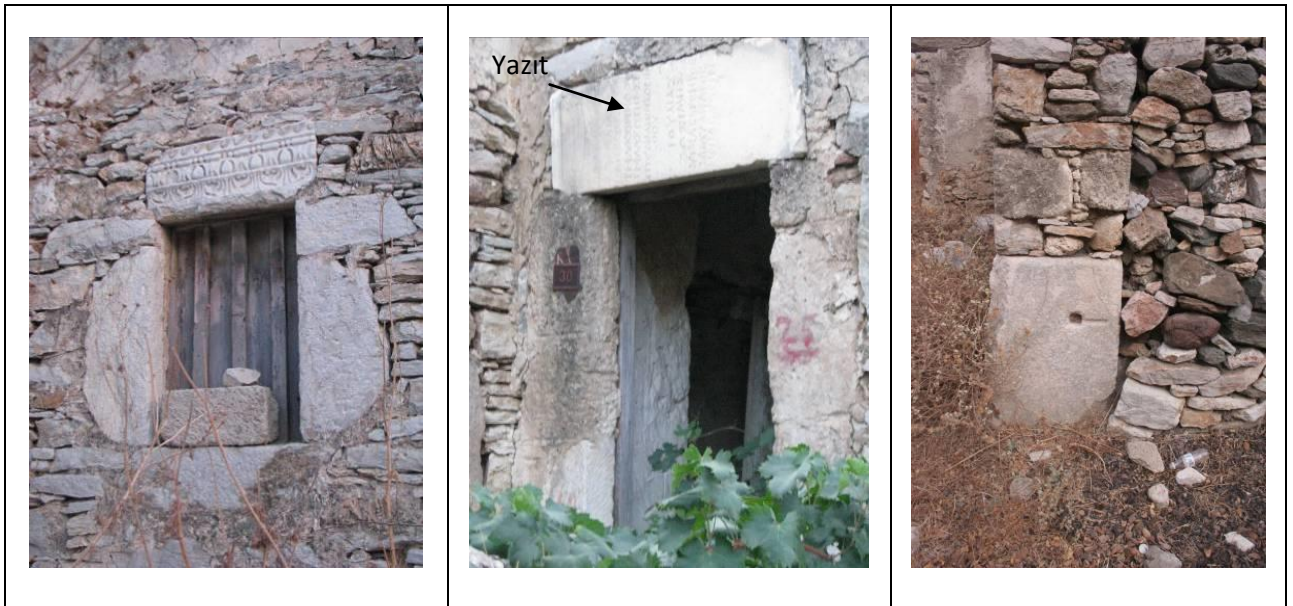
Fotoęraflar 5.2.2.1.2.1. Cumalı ve Belen’de Devşirme Yapı Elemanı Olarak Kullanılan Arkeolojik Elemanlar

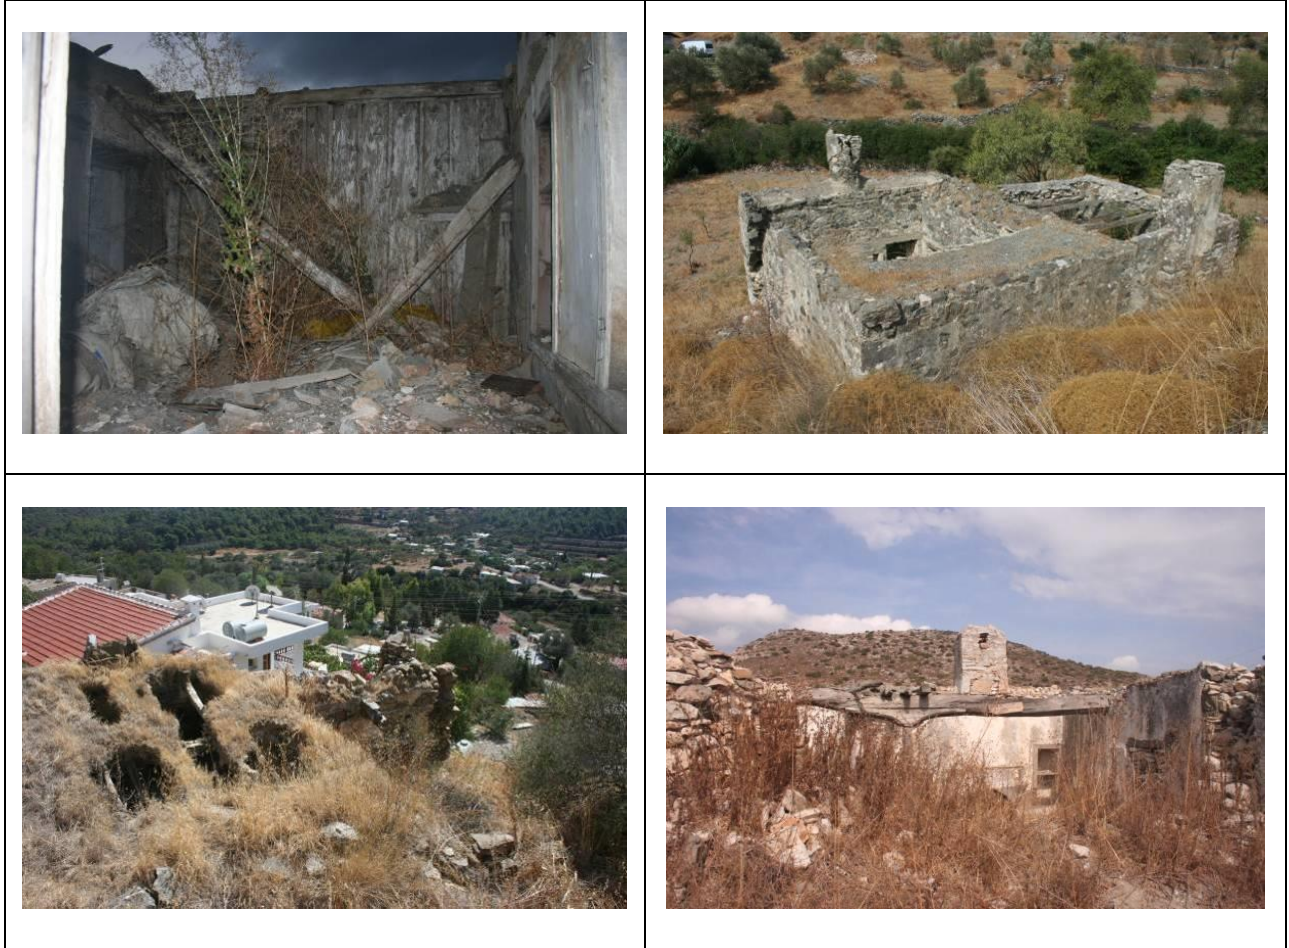
Fotoğraflar 5.2.2.2.1.1. Reşadiye, Sındı, Emecik ve Belenköy’den Üst Yapısı Yok Olmuş/Olan ve Ciddi Çökme Tehlikesi Bulunan Geleneksel Düz Damlı Örnekler

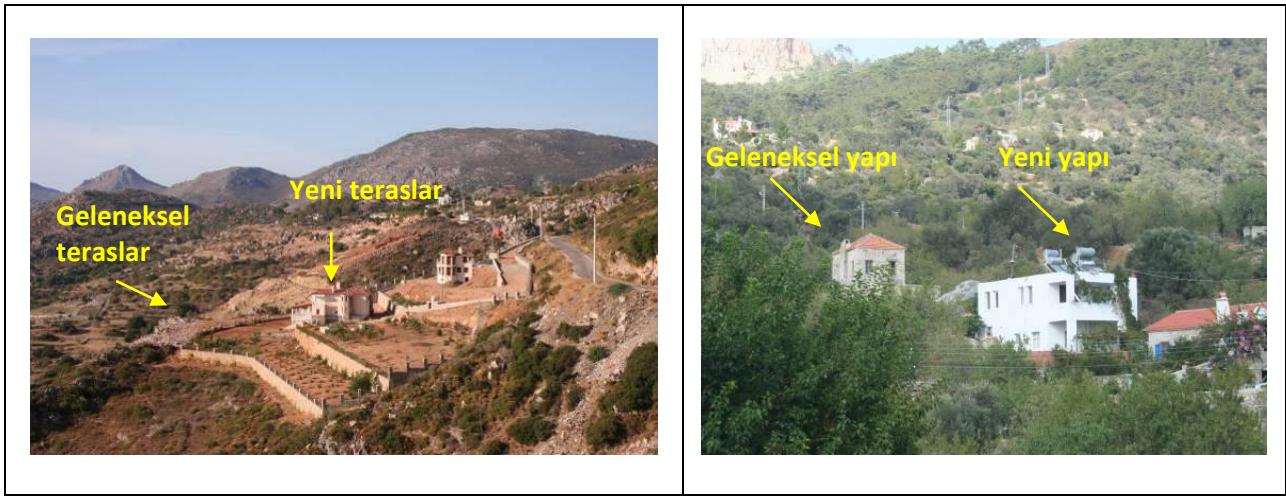
Fotoğraflar 5.2.2.2.5.1. Mesudiye Avlana ve Mezgit’de Eski Doku ile Uyumsuz Yeni Yapılaşma
