## 1. BÖLÜM

### 1.1. PLANLAMA ALANININ KONUMU

Hazırlanan 1/5000 ve 1/1000 ölçekli Koruma Amaçlı İmar planı Gedikli Köyünün ve Kumluca Mahallesi'nin ilk imar planı olup, Mer'i 1/15000 ve 1/1000 ölçekli Koruma Amaçlı imar planları bulunmamaktadır.

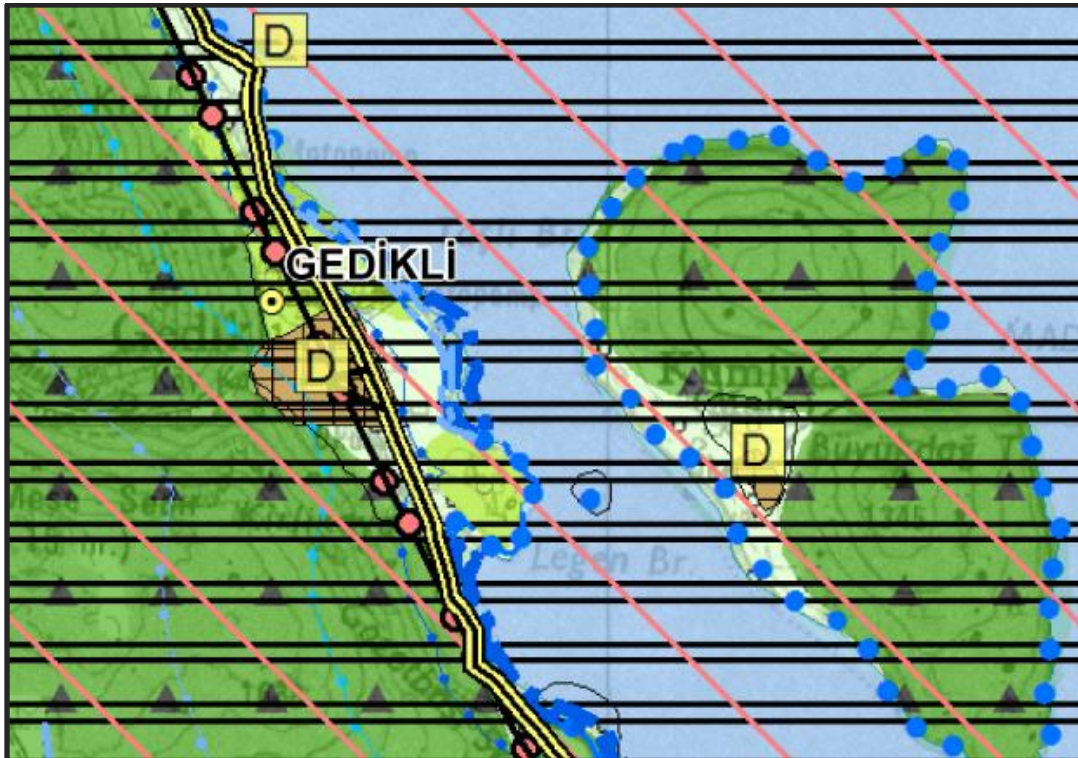
**Harita5:** 1/100.000 ölçekli Antalya-Burdur- Isparta Çevre Düzeni Planı (Gedikli köyü ve Kumluca Mah.)

Gedikli Köyü ve Kumluca Mahallesi Yerleşik alanı biyolojik açıdan önemli alan, doğal sit, İçme ve kullanma suyu mutlak koruma alanı sınırında kalmaktadır. Gedikli köy yerleşik alanı dışında 3. Derece doğal sit sınırında kalan alan tarım alanı olarak tanımlanmıştır.

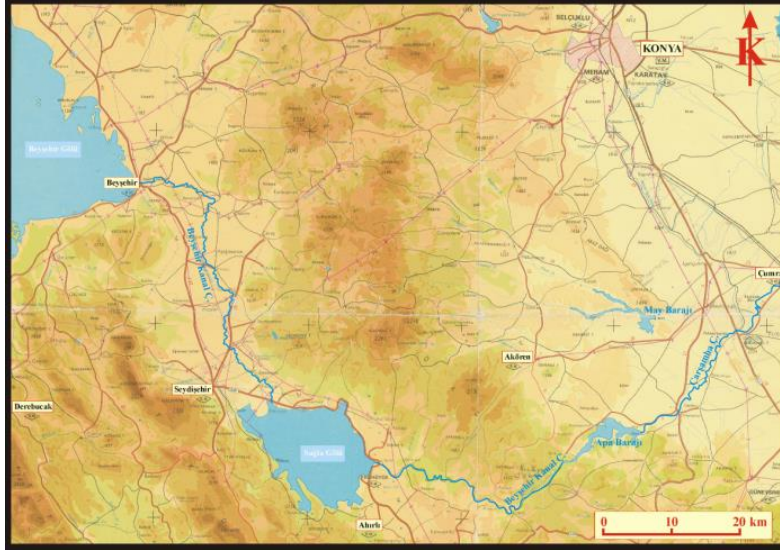
**Harita7:**Beyşehir Gölü güneydoğusu fiziki haritası (taban fiziki harita Harita Genel Komutanlığı tarafından üretilmiş olan 1/250000 ölçekli Konya Paftası'ndan alınmıştır).

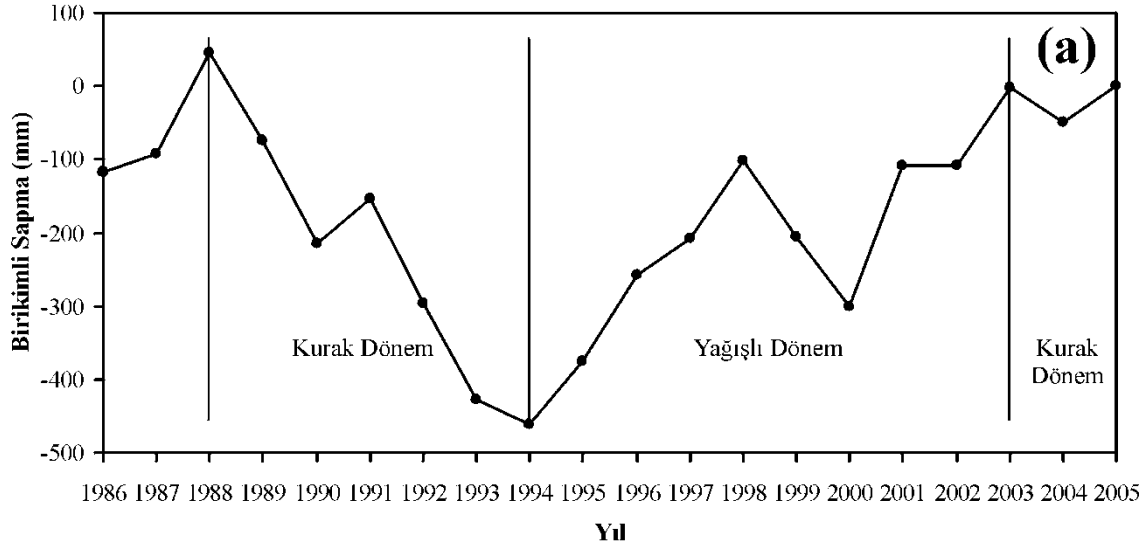
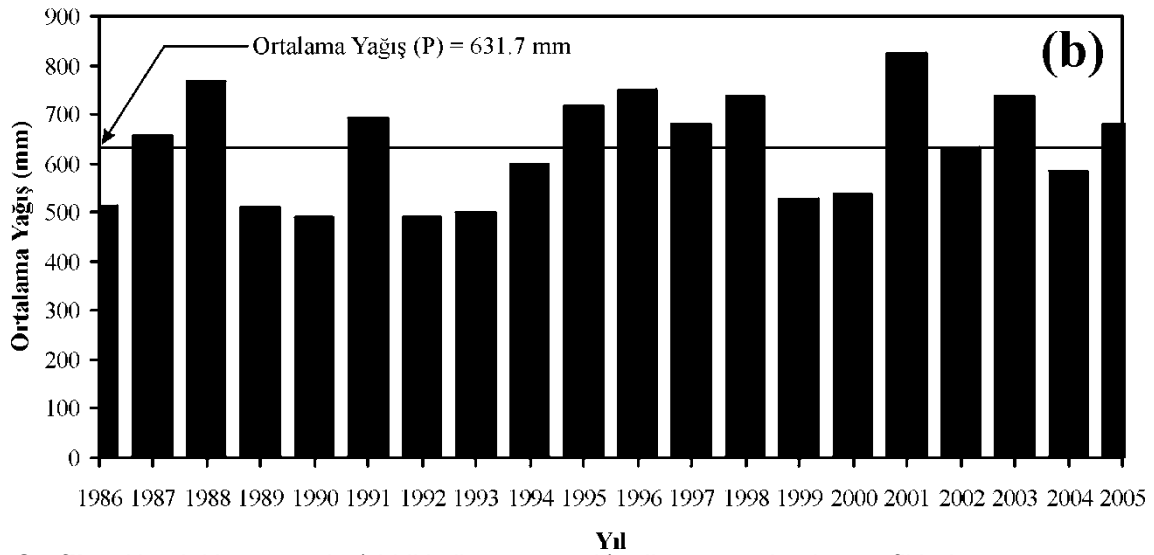
**Grafik3.** Alandaki yağışa ait a) birikimli sapma ve b) yıllara göre dağılım grafikleri.

Bölgedeki yağış hakkında genel bir değerlendirme yapmak ve yağışlı-kurak dönem periyotlarını belirleyebilmek amacıyla Beyşehir ve Eğirdir yağış gözlem istasyonu ortalama verileri kullanılmıştır. Bu değerlendirmeye göre bölgede 1988-1994 yılları arasında yaşanan 7 yıllık kurak dönem sonrası 1994-2003 yılları arasında 10 yıllık bir yağışlı dönem gerçekleşmiştir. Bu yağışlı dönem sonrası bölge günümüze kadar olan zamanda nispeten kurak bir dönem geçirmektedir. Bölgede yaklaşık 7-10 yıllık periyotlarla kurak ve yağışlı dönemler yaşanmaktadır. Yağışlı-kurak periyot aralıkları dikkate alındığında bölgede kurak dönem yaşandığı anlaşılmaktadır.

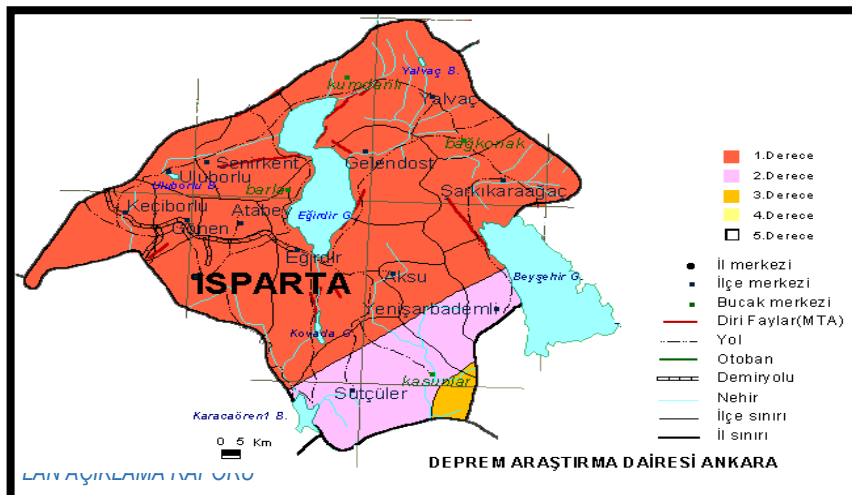
Çalışma alanı ve çevresi Türkiye Deprem Bölgeleri Haritası'na (1996) göre birinci derecede deprem bölgesi sınırları içinde kalmaktadır .

**Harita 8:** Türkiye Deprem Bölgeleri Haritası'na (1996) göre Isparta ili deprem Bölgeleri haritası

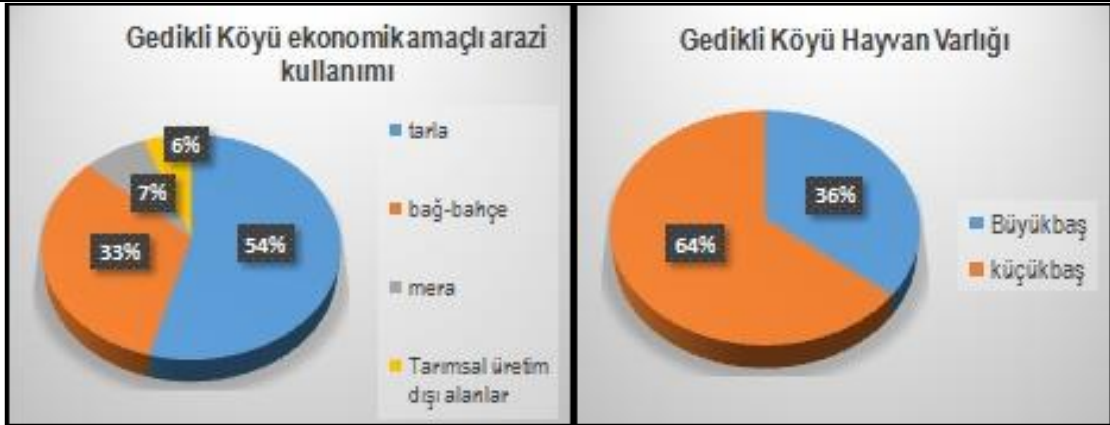
**Grafik 11. Tarım arazisi kullanım dağılımı**

**Grafik 12. Hayvan varlığı**

Köy/Belde/ Mahalle Adı	Tarım Arazisi Varlığı (Dekar)						Hayvan Varlığı (Ad)	
	Tarla Bitkileri	Bağ-Bahçe Sebze	Toplam	Umuma ait çayır ve otlak	Mera	Tarımsal Üretim Dışı Alanlar	Büyük- baş	Küçük- baş
Gedikli Köyü	893,796	540,294	1434.09	-	124	92.573	2500	4500

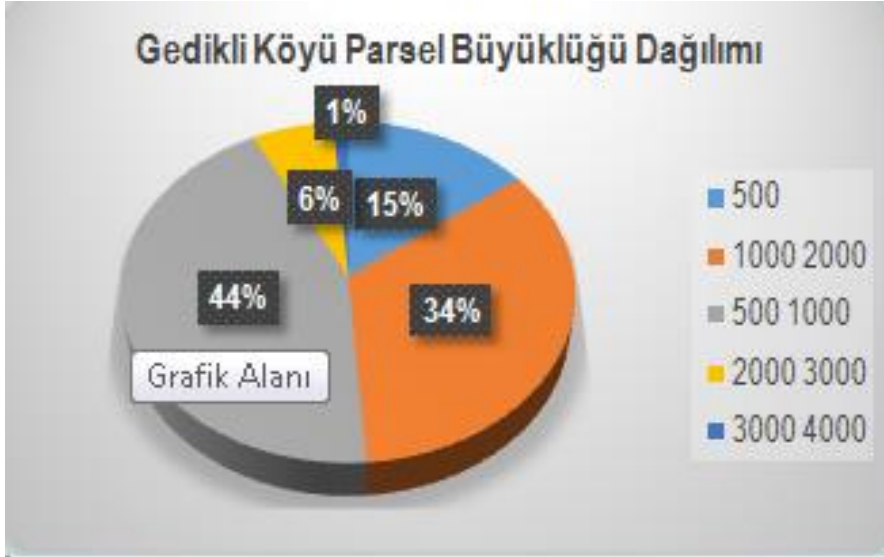
**Grafik 13.** Gedikli Köyü 1/5000 KANİP Sınırı Parsel Büyüklüğü

Gedikli Köyü Parsel Büyüklüğü		
Alan aralığı (m2)	Adet	Toplam (m2)
500	163	56036.39
1000 2000	381	490836.03
500 1000	486	359657.7
2000 3000	71	147205.84
3000 4000	13	47603.26

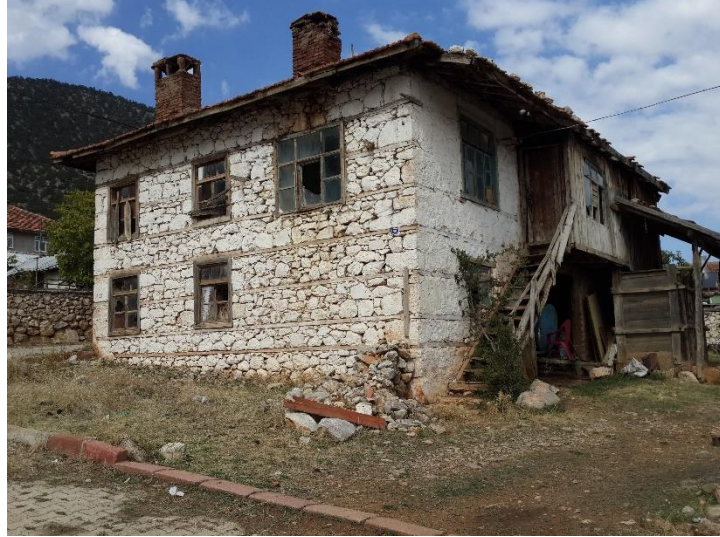
**Resim6:**Bölgedeki yapıların bir bölümünde duvar malzemesi olarak taş kullanılmıştır.

Bölgede yer alan yapılarda temellerde ve yapı genelinde taş yapı malzemesi olarak kullanılmaktadır. Ağırlıklı olarak yerleşmeler gölden uzaklaştıkça yapılarda taş kullanım oranı artmaktadır. Taş yapım sürecinde kaba yonu olarak ya da işlevine göre işlenerek kullanılmaktadır.

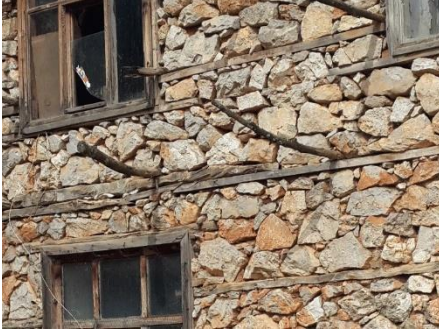
**Resim7:** Ahşap Karkas Yapı

Göz dolma sistemde düşey taşıyıcılar daha küçük kesitli tutulmuş, aralıkları azaltılmış, dolgu yapılacak gözlerin sayısı artırılmıştır. Bu sistemde düşey taşıyıcılar arası daha küçük kesitteki elemanlarla bölünerek düşey dikdörtgenler oluşturulur. Bu boşluklar köyde ağırlıklı olarak kerpiç ile doldurulmaktadır.

Ahşap karkas sistem kuruluşunun hafifliği, çok katlı yapıların üretimine olanak sağlaması ve mimari çözümlerin üretilmesine kolaylık sağladığı için tercih edilen bir yapım sistemi olmuştur. Ağaç iskelet çatma ve ağaç iskelet dolma olmak üzere iki şekilde uygulanmaktadır.

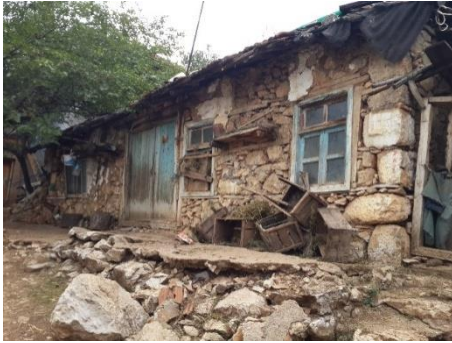
**Resim8:** Taş yığma yapı

Yığma yapılarda ana yapı malzemesi olarak kerpiç ya da kaba yonu taş kullanılmıştır. Her iki malzeme tipinde de temeller ve topraktan belirli seviyeye kadar yükseltilen beden duvarları sudan etkilenmeyen kaba yonu taş kullanılarak yapılmıştır.

Yapı malzemesi olarak taş kullanılan yığma yapılarda temelden itibaren dış duvarların yapımında da kaba yonu taş kullanılmaktadır, yapıların iç duvarları ise kerpiçtir. Kerpiç yığma yapılarda yapının dış ve iç bölücü duvarlarının yapımında kerpiç kullanılmıştır.

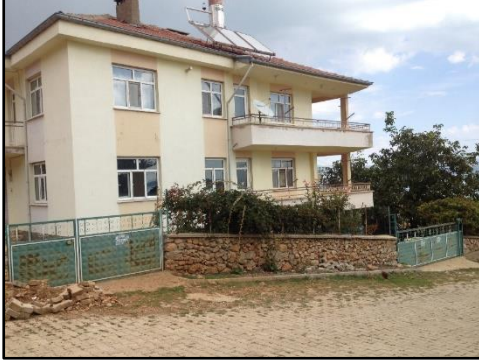
**Resim9:** Betonarme Yapı

Bölgede az sayıda olmakla beraber yeni yapılan konutlarda betonarme yöntemiyle kolon-kirişli yapılar mevcuttur.

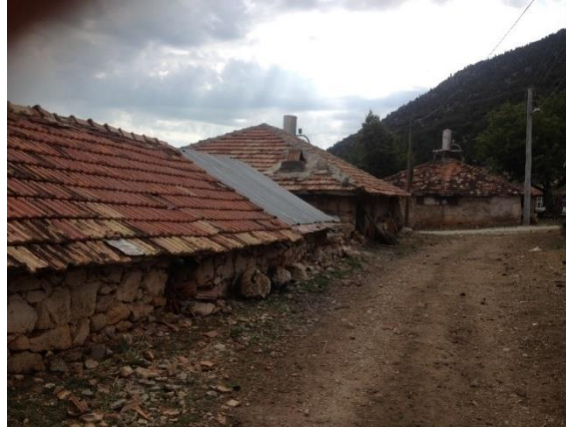
**Resim10:**Çatı Tipleri

Bölgede yer alan konut yapılarında ağırlıklı olarak dört yöne eğimli kırma çatı yapılmıştır. Ahır, depo gibi kullanılan ek yapılarda ise semer tipi çatı ağırlıktadır.

Çatı örtüsü olarak konutlarda kiremit ve ek yapılar, ahırlar da kiremit veya alüminyum malzeme kullanılmıştır.
