**ÇANAKKALE İLİ, BAYRAMIÇ İLÇESİ,
GÖKÇEİÇİ KÖYÜ, 108 ADA 42 PARSELLERDE
YENİLENEBİLİR ENERJİ KAYNAKLARINA DAYALI ÜRETİM TESİSİ ALANI
(SERTAŞ GES - 29,19969 MWm / 14,61 MWe) AMAÇLI
1/5000 ÖLÇEKLİ NAZIM İMAR PLANI
PLAN AÇIKLAMA RAPORU
(2026)**

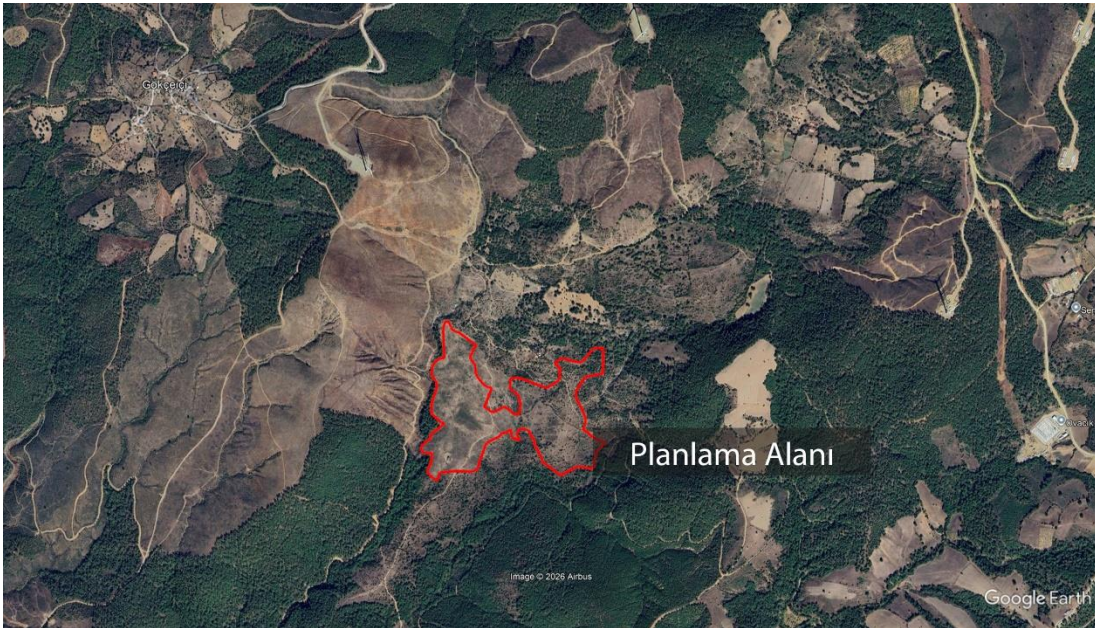
Görsel 2: Planlama Alanını Gösterir Uydu Görüntüsü

Planlama alanı, Çanakkale ili, Bayramiç ilçesi, Gökçeici köyü sınırları içerisinde; 108 ada, 42 numaralı parsel üzerinde yer almaktadır. Çalışma alanı, yaklaşık 27,1 ha büyüklüğünde tapu alanına sahiptir.
